**ProRail**

# **Saneringsplan MJPG Gemeente Geldermalsen**

In het kader van het Meerjarenprogramma Geluidsanering Spoor

Versie 2.3  
Datum 20 december 2018  
Status Definitief

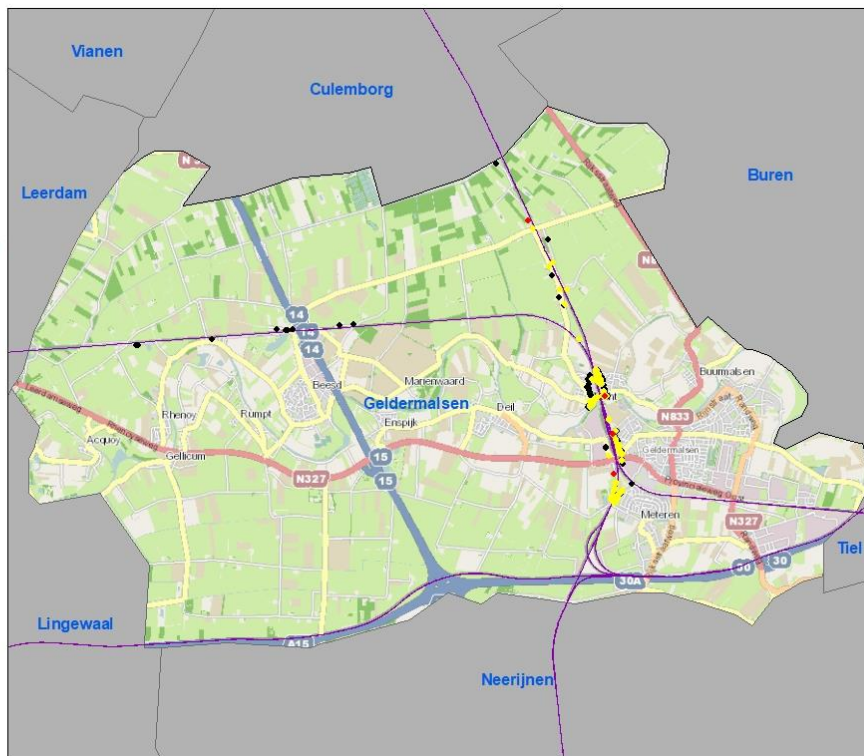
**Figuur 2 Saneringsobjecten (geel en rood) en eindmeldingsadressen onder de 65 dB (zwart, geen sanering)**

In figuur 2 zijn de adressen (allemaal woningen) weergegeven die potentiële saneringslocaties zijn. Daarbij is de volgende indeling gemaakt:

- Zwarte punten: Dit zijn potentiële saneringslocaties met een geluidbelasting lager of gelijk aan 65 dB; deze woningen zijn daarmee geen saneringsobjecten.
- Gele punten: Dit zijn woningen op de eindmeldingslijst (deels ook boven de 70 dB) waarvoor de 65 dB wordt overschreden. Dit zijn saneringsobjecten categorie A.
- Rode punten: Dit betreft één woning die niet op de eindmeldingslijst staat maar waarvoor de 70 dB wordt overschreden. Dit is een saneringsobject categorie B.

Uit figuur 2 blijkt dat een aantal objecten dat op de eindmelding staat bij volledig benut geluidproductieplafond een geluidsbelasting heeft die lager is dan de streefwaarde van 65 dB. Deze woningen zijn dus weliswaar gemeld op grond van de Wet geluidhinder, maar het zijn geen saneringswoningen op grond van de artikel 11.57 van de Wet milieubeheer. Tevens is gebleken dat er één saneringswoning (categorie B) is die niet op de eindmeldingslijst voorkomt.

Samengevat: het akoestisch onderzoek neemt de in figuur 2 opgenomen rode en gele punten mee.

De resultaten zijn weergegeven in figuur 2.

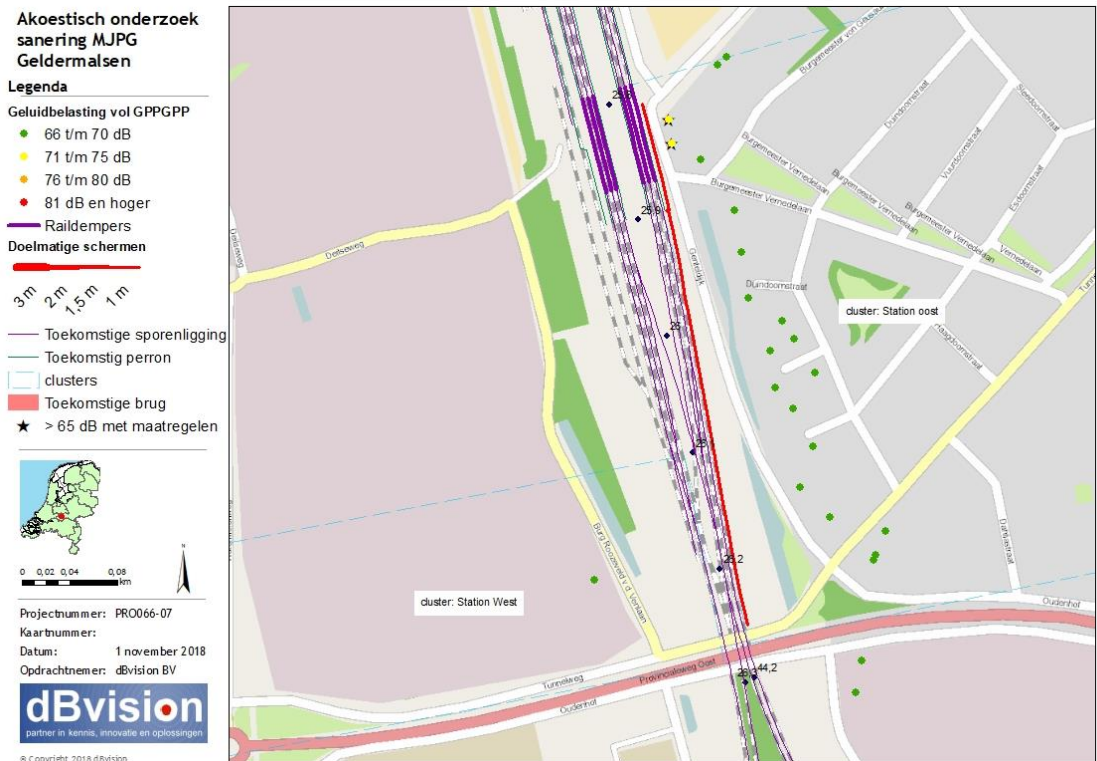
Het cluster Station West ligt aan de westkant van station Geldermalsen. Hier zijn enkele woningen aanwezig tussen de verschillende bedrijfspanden. In figuur 6 is de ligging van het cluster afgebeeld. In deze figuur is te zien dat er geen doelmatige maatregelen voor dit cluster zijn opgenomen.

**Figuur 6 Clusters station oost en west**  
 (Een ster betekent dat de woning in de eindsituatie een overschrijding van de streefwaarde heeft.)

Dit cluster omvat 1 saneringswoning (Burgemeester Roozeveld v.d. Venlaan 3B). Deze woning staat op de eindmeldingslijst voor de sanering. Na wijziging van de spoorligging bij het station wordt de geluidbelasting voor deze woning 65 dB of lager; dus voor dit cluster hoeven geen maatregelen afgewogen te worden. Conclusie is dat geen maatregelen hoeven te worden getroffen.

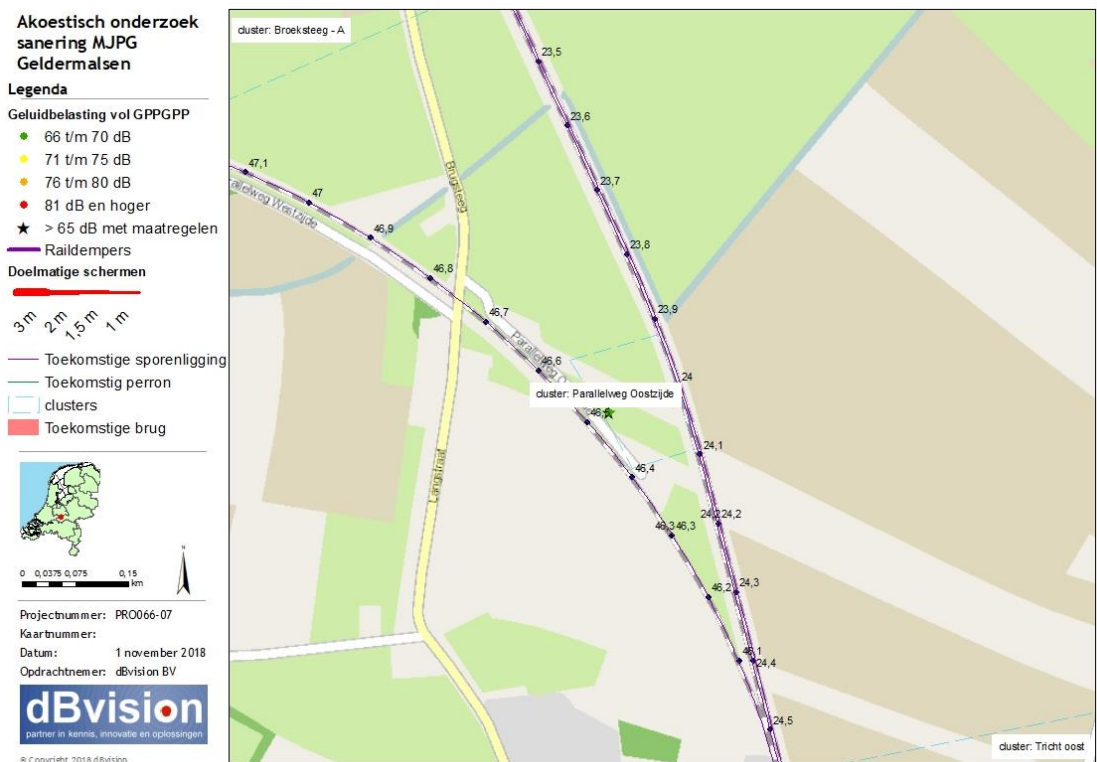
**Figuur 9 Cluster Parallelweg oostzijde**

Dit cluster bevat één saneringswoning (Parallelweg Oostzijde 2). Deze woning staat op de eindmeldingslijst voor de sanering.

Voor dit cluster is vastgesteld dat raildempers en/of schermen geen doelmatige oplossing zijn.

(Een ster betekent dat de woning in de eindsituatie een overschrijding van de streefwaarde heeft.)
