# Akoestisch onderzoek Geluidssanering Gemeente Geldermalsen

MeerJaren Programma Geluidssanering (MJPG)

Van	ProRail
Auteur	Stijn van Lier
Kenmerk	PRO066-07-03sl
Versie	1.0
Datum	10 januari 2019
Bestand	PRO066-07-03sl Akoestisch Onderzoeksrapport Geluidssanering Gemeente Geldermalsen_liet_dBvision_v20181206.docx
Status	Definitief

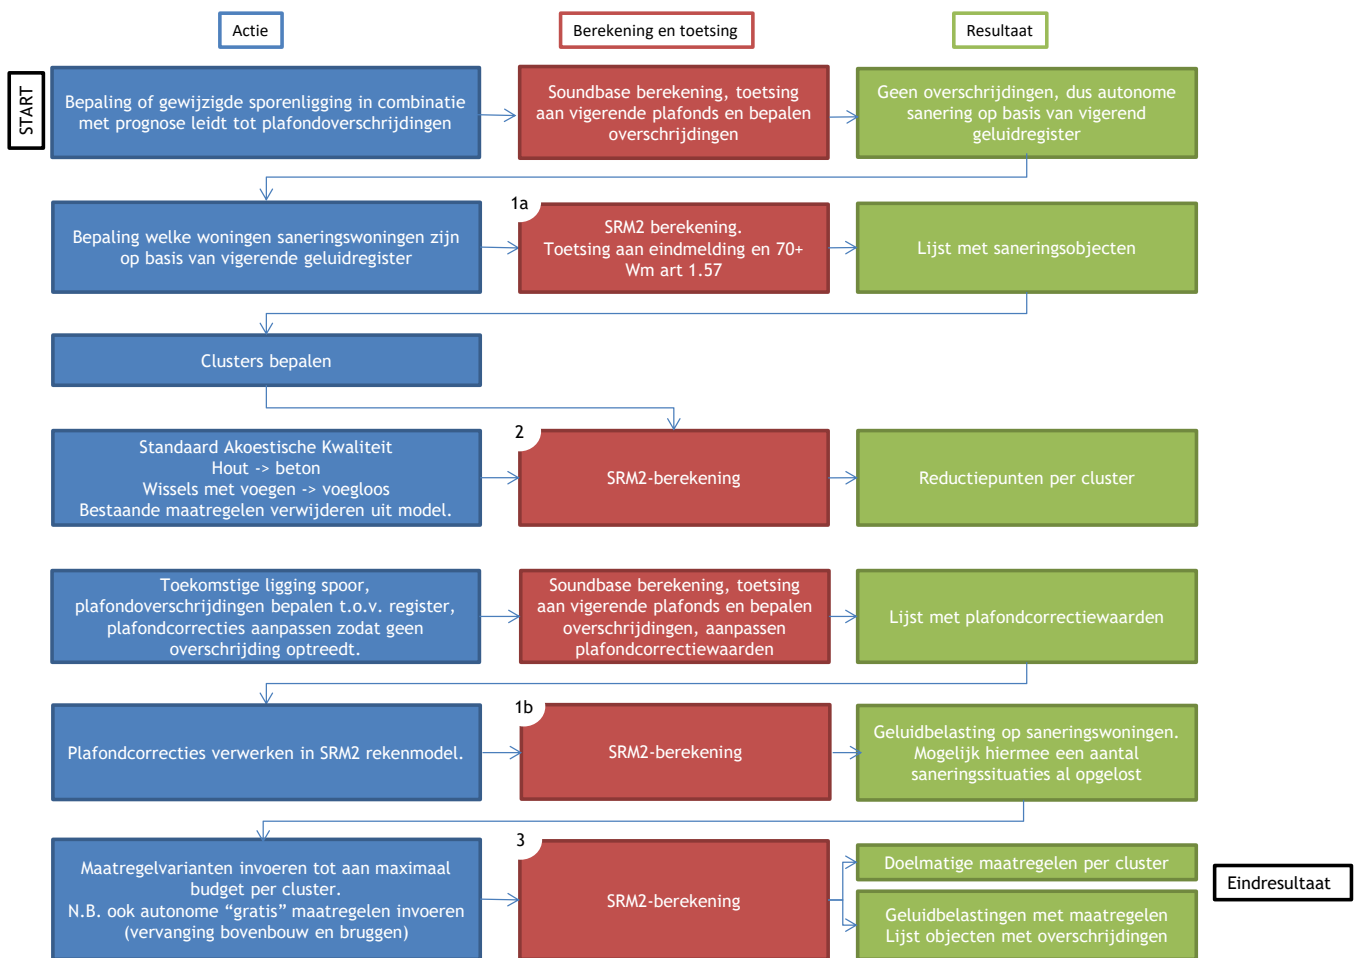
**Figuur 1 De onderzoeksopzet schematisch weergegeven. De cijfers 1a, 1b, 2 en 3 verwijzen naar de situaties in de tekst.**

In figuur 1 is de onderzoeksopzet geïllustreerd. In het Tracébesluit [1] is vastgesteld dat in de toekomst geen overschrijding van gpp's verwacht wordt, dus dat de sanering autonoom wordt uitgevoerd (1<sup>e</sup> stap).

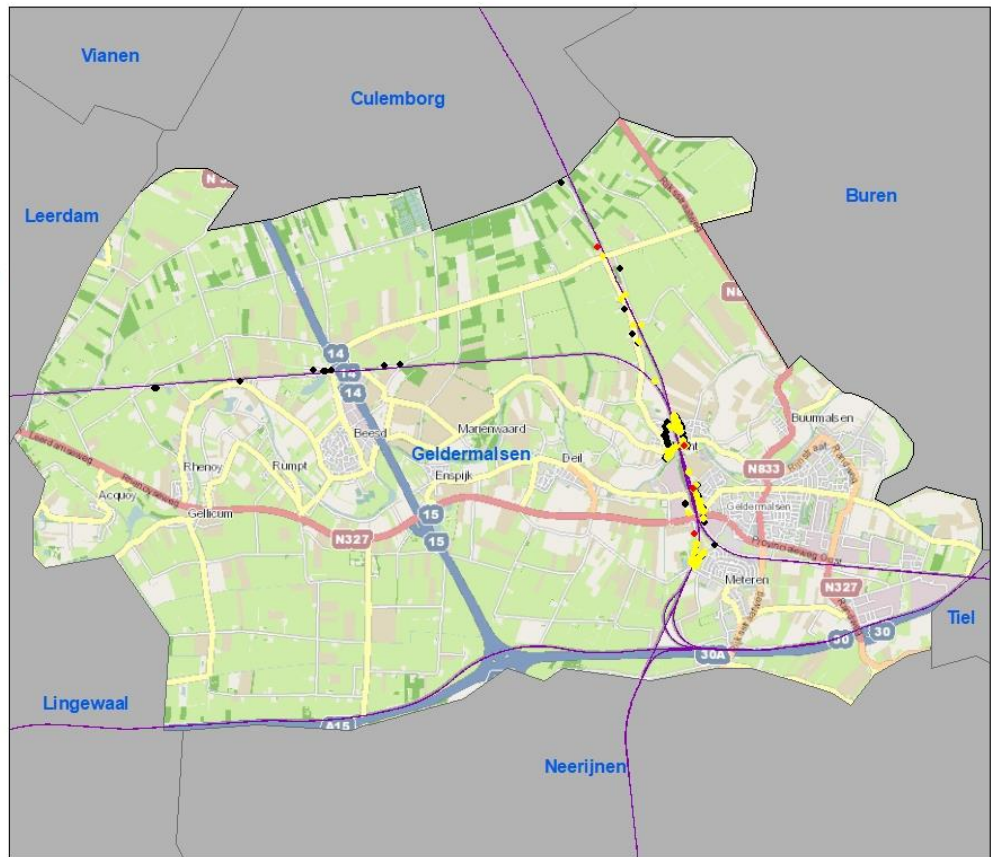
Figuur 4 Saneringsobjecten (geel en rood) en eindmeldingsadressen onder de 65 dB (zwart, geen saneringsobjecten).

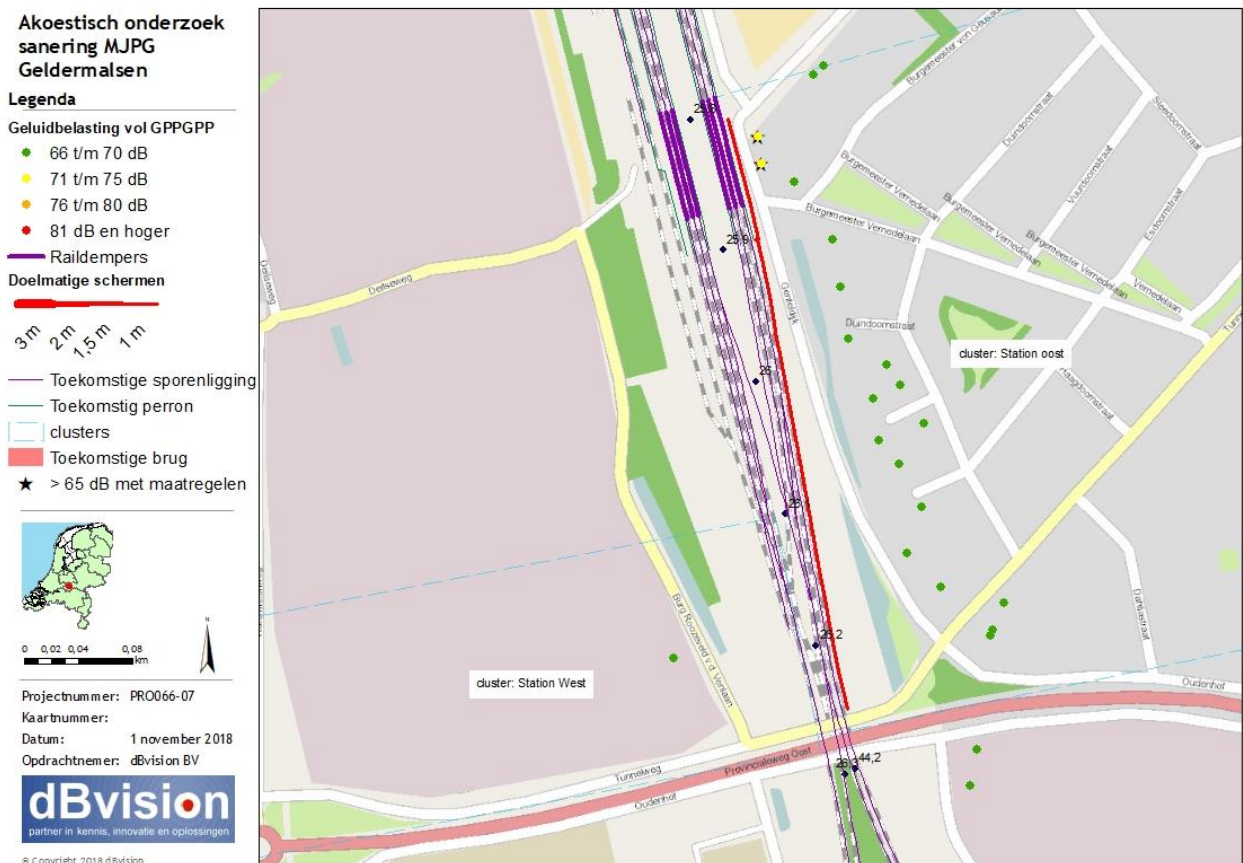
**Figuur 9** Clusters station west en oost. Een ster betekent dat de woning in de eindsituatie een overschrijding van de streefwaarde heeft.

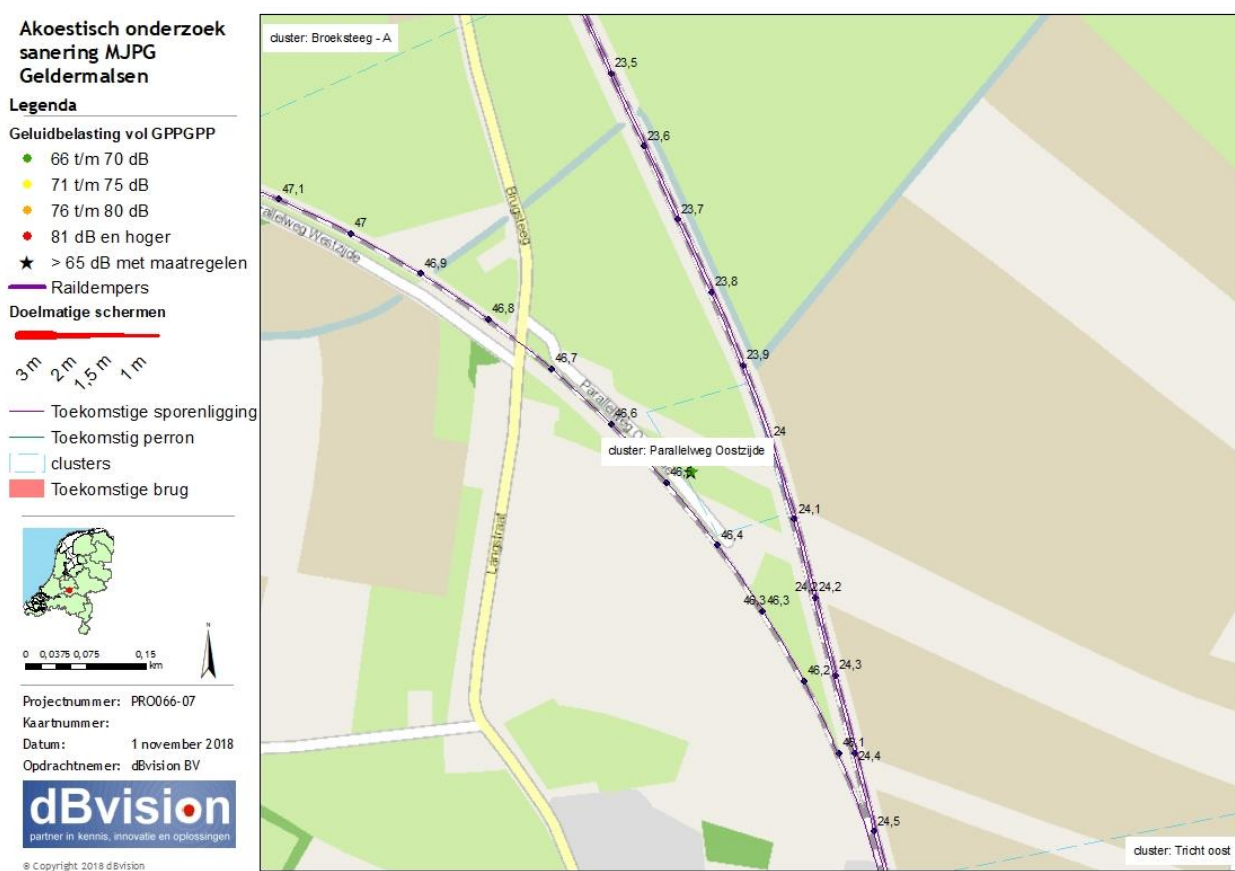
**Figuur 12 Cluster Parallelweg oostzijde. Een ster betekent dat de woning in de eindsituatie een overschrijding van de streefwaarde heeft.**

Dit cluster ligt in de vork van de spoorlijnen Geldermalsen-Utrecht en Geldermalsen-Dordrecht. In de navolgende figuur is de ligging van het cluster afgebeeld. Er blijken geen maatregelen doelmatig te zijn. De doelmatigheidsafweging is hieronder beschreven. Nadere informatie hierover is opgenomen in bijlage 2 (p. 69).

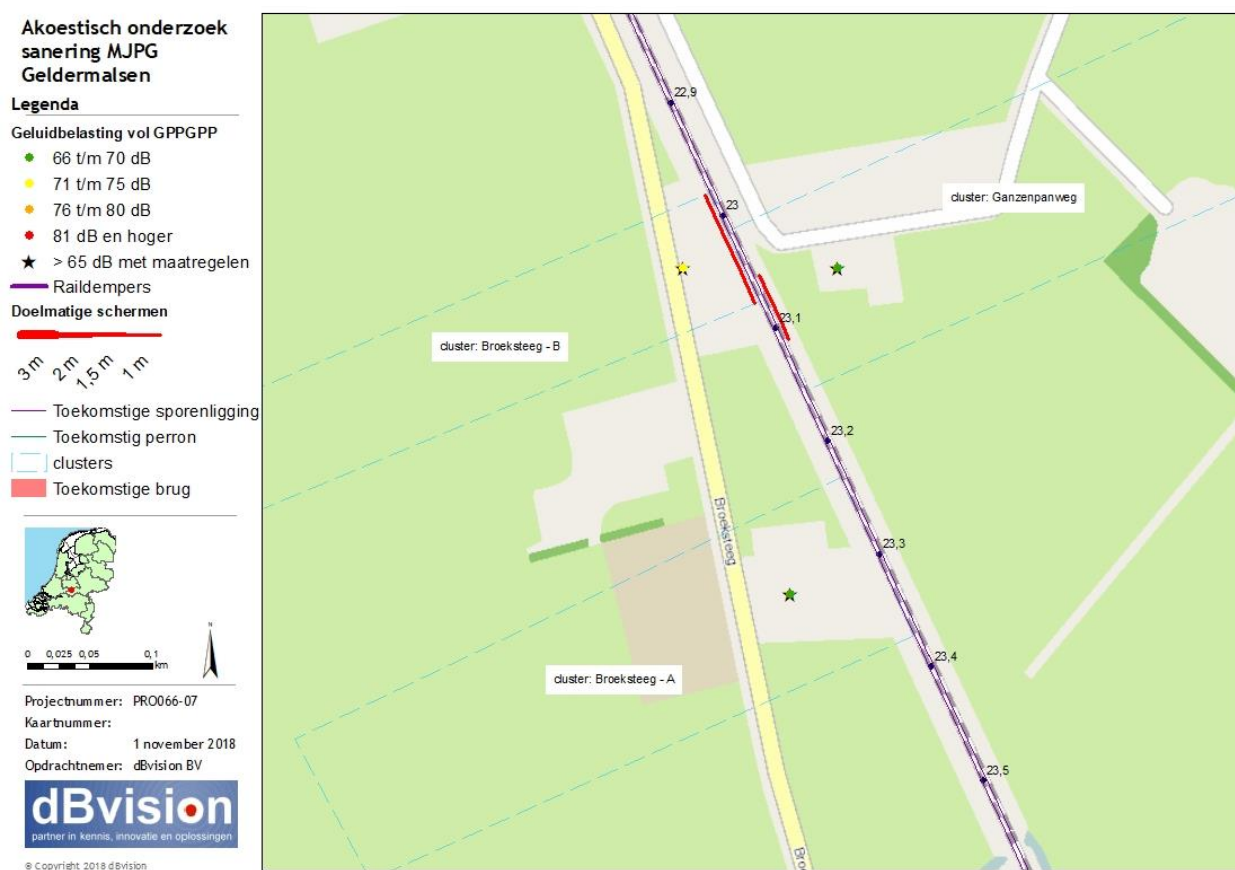
**Figuur 13 Cluster Broeksteeg-A, Broeksteeg-B en Ganzenpanweg. Een ster betekent dat de woning in de eindsituatie een overschrijding van de streefwaarde heeft.**

Dit cluster ligt langs de spoorbaan Geldermalsen – Utrecht. In figuur 13 is de ligging van het cluster afgebeeld. Er blijken geen maatregelen doelmatig te zijn. De doelmatigheidsafweging is hieronder beschreven. Nadere informatie hierover is opgenomen in bijlage 2 (p. 70).

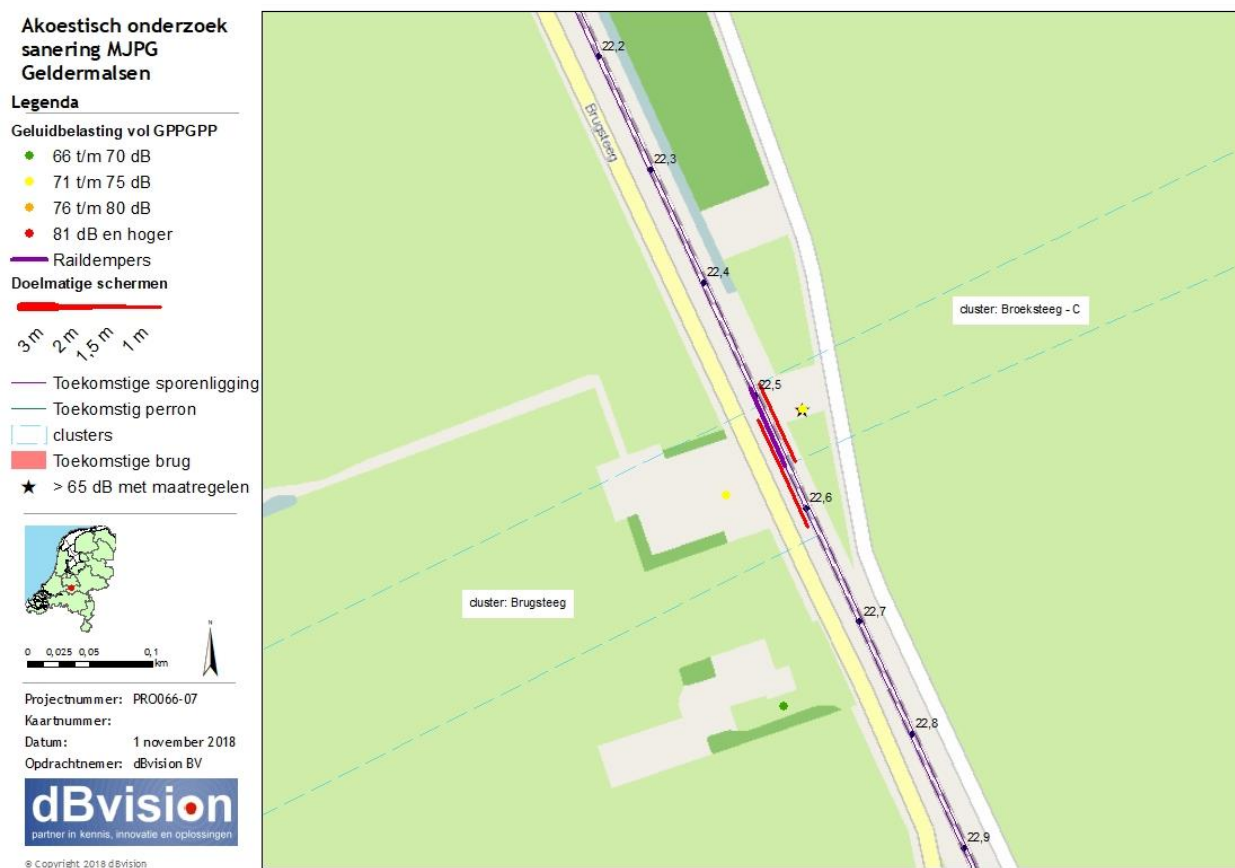
**Figuur 14 Cluster Brugsteeg en Broeksteeg C. Een ster betekent dat de woning in de eindsituatie een overschrijding van de streefwaarde heeft.**

Dit cluster ligt langs de spoorbaan Geldermalsen – Utrecht. In de navolgende figuur is de ligging van het cluster afgebeeld. Hierin zijn ook de doelmatige maatregelen opgenomen. De doelmatigheidsafweging is hieronder beschreven. Nadere informatie hierover is opgenomen in bijlage 2 (p. 73).

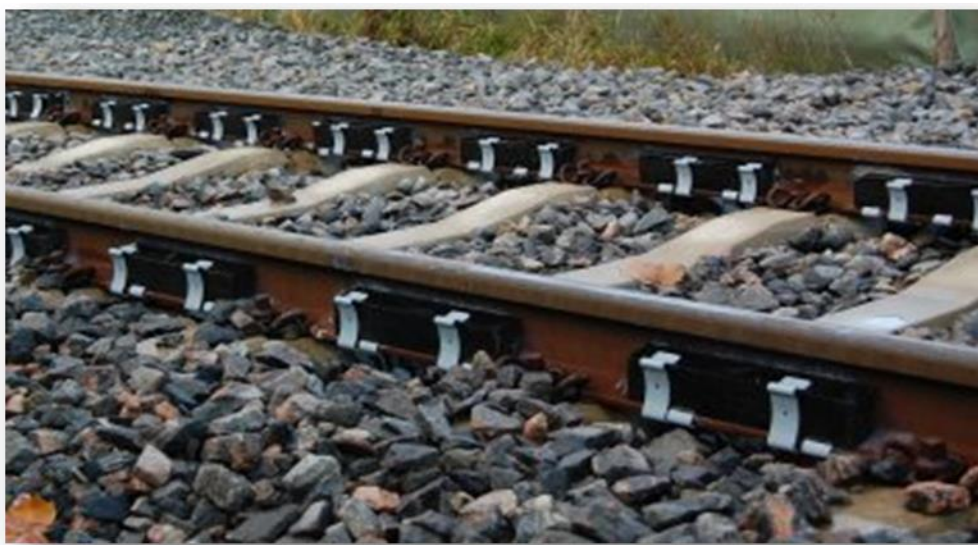
**Figuur 16** Een voorbeeld van de bronmaatregel raildempers. Dit zijn de zwarte rubberen blokken die in dit geval tegen de rails worden geklemd.

Er bestaan randvoorwaarden voor het toepassen van maatregelen. Zo worden raildempers alleen toegepast op betonnen dwarsliggers en niet tegen wissels of voegen. Bovendien worden raildempers over een minimale lengte aangebracht van 50 meter of, indien dat langer is, over een lengte van tweemaal de afstand tussen de buitenste spoorstaaf en het dichtstbijzijnde geluidsgevoelige object (Rgm Bijlage 3 tabel 1). Bij geluidwallen kan het ruimtebeslag en de grondgesteldheid een rol spelen (Rgm Bijlage 3 tabel 2). Schermen tussen de sporen kunnen uiteraard niet bij wissels worden toegepast (Rgm Bijlage 3 tabel 2).

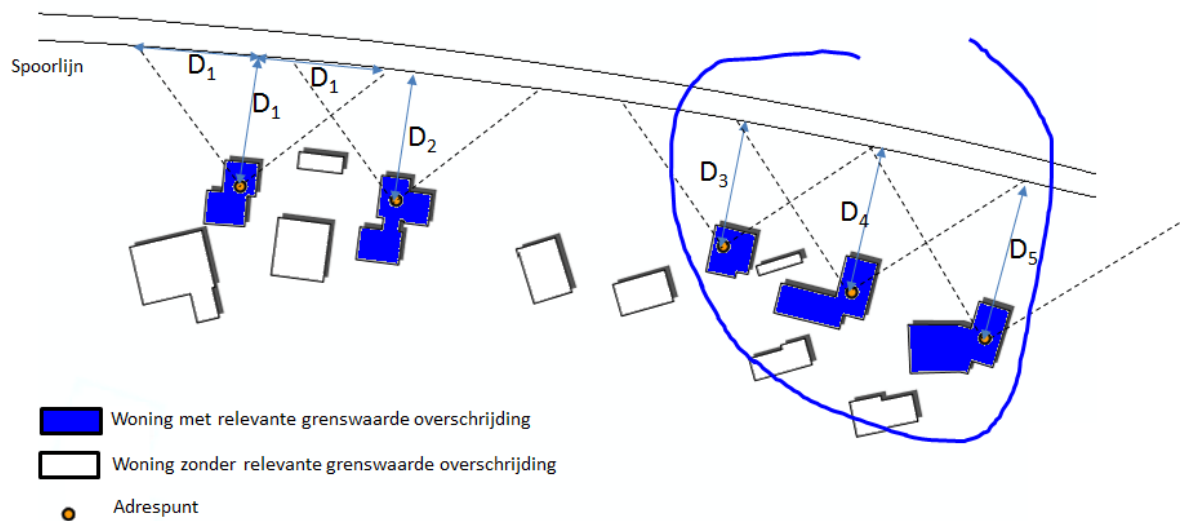
**Figuur 17 Schematische weergave clustering.** Er is uitgegaan van de ligging van het adrespunt uit het rekenmodel

Voor de overige knelpunten (saneringswoningen met een geluidbelasting in de toekomstige situatie zonder maatregelen van meer dan 65 dB) is de zogenaamde ‘2D-zichthoekbenadering’ gebruikt. Deze benadering houdt in dat vanuit elke knelpuntwoning een zichthoek op de spoorweg wordt geprojecteerd over een spoorlengte van twee maal de loodrecht afstand D van de spoorweg tot de woning. Het adrespunt uit het onderzoek (meestal gelijk aan de locatie van het verblijfsobject uit het BAG, maar soms gecorrigeerd) is hiervoor als startpunt gebruikt. Voor de knelpunten waarvan deze zogenaamde 2D-zichthoeken elkaar overlappen is vervolgens één cluster samengesteld voor het afwegen van de maatregelen voor dat cluster (zie navolgende figuur). Per cluster wordt vervolgens het aantal reductiepunten bepaald op basis van de toekomstige geluidbelastingen zonder bestaande geluidmaatregelen.
