# Bijlage 1: Saneringsmaatregelen en afweging

Deze bijlage gaat per gemeente in op de clusters met saneringsobjecten en beschrijft per cluster de saneringssituatie. Tevens staat er per cluster wat de doelmatige geluidbeperkende maatregelen zijn, evenals de achterliggende afweging over de bepaling van deze doelmatige maatregelen.

## Gemeente Horst aan de Maas Cluster Pastoor Jeukenstraat

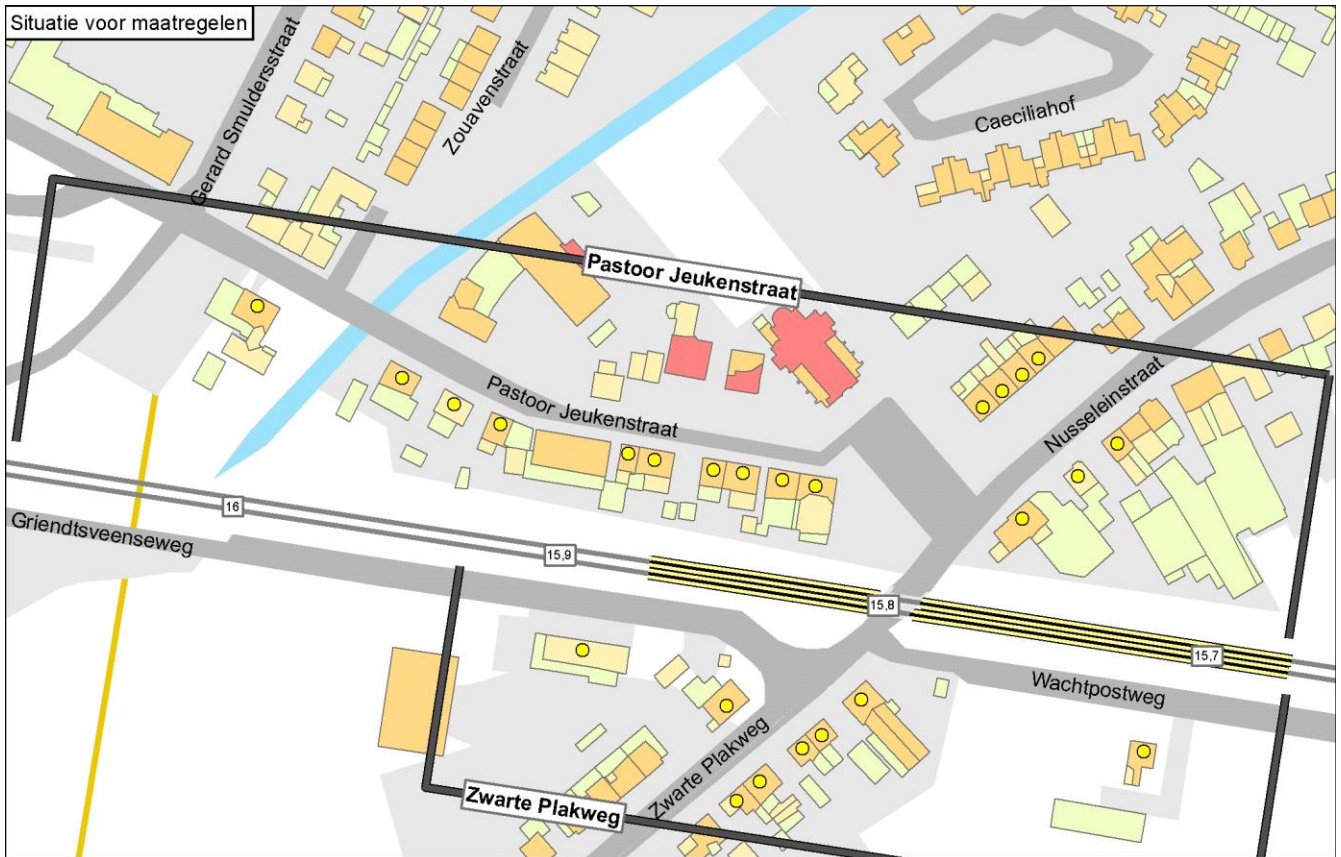
Het cluster ligt in America ten noorden van het spoor, bij de spoorwegovergang Nusseleinstraat. Het cluster bestaat uit 17 woningen gelegen aan de Pastoor Jeukenstraat en de Nusseleinstraat, waarbij de maximale geluidbelasting bij 76 dB bedraagt (Lden,gpp). In het geluidregister liggen beide sporen op betonnen dwarsliggers in ballastbed. In de actuele situatie liggen er raildempers aan weerszijden van de overweg voor een deel van het cluster (vanwege de Brabantroute), waardoor bij 2 woningen de streefwaarde reeds is bereikt. Deze raildempers hebben niet bij alle woningen effect. De maximale geluidbelasting is in de actuele situatie ook 76 dB (Lden,actueel).

De situatie is aangegeven op de eerste navolgende kaart ('situatie voor maatregelen'). Daarbij komt de bovenbouw overeen met de situatie inclusief gerealiseerde en geplande vernieuwing en met de bestaande Brabantroute-raildempers.

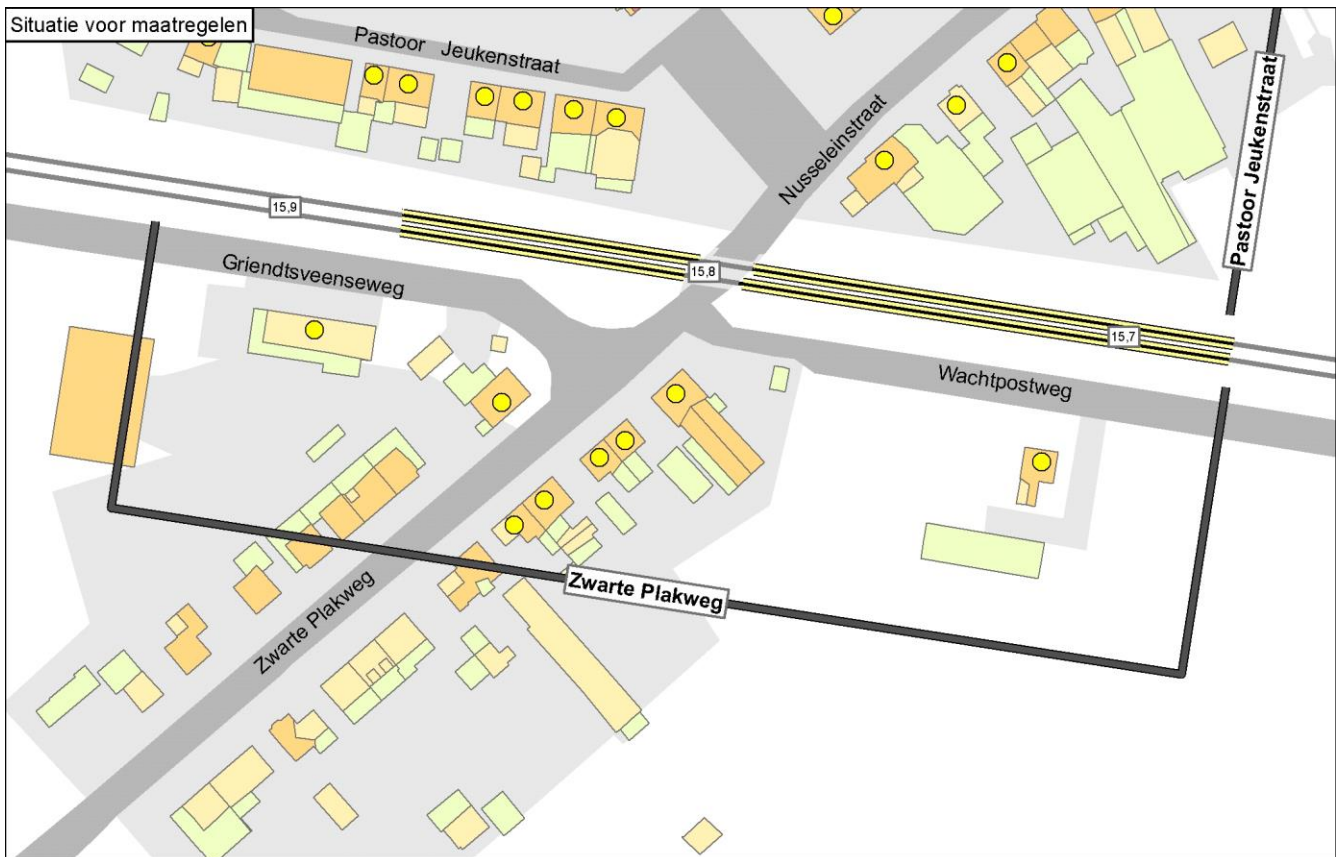
Met deze maatregelen wordt niet voor alle saneringsobjecten (woningen) in dit cluster de streefwaarde voor de sanering bereikt. Voor deze woningen zal na vaststelling van het saneringsplan een bouwakoestisch onderzoek worden uitgevoerd met betrekking tot de geluidisolatie. Hieruit blijkt of en zo ja, welke geluidwerende voorzieningen aan de gevel nodig zijn. De adressen van de betreffende woningen zijn met de clusternaam en een aanduiding 'G' (voor saneringsobjecten met een geluidbelasting tot en met 70 dB) of 'G70+' (voor saneringsobjecten met een geluidbelasting boven de 70 dB) aangegeven in bijlage 2.
