Akoestisch onderzoek Geluidsanering

Meerjaren Programma Geluidsanering (MJPG)

AO14

Van ProRail
Auteur Movares | dBvision

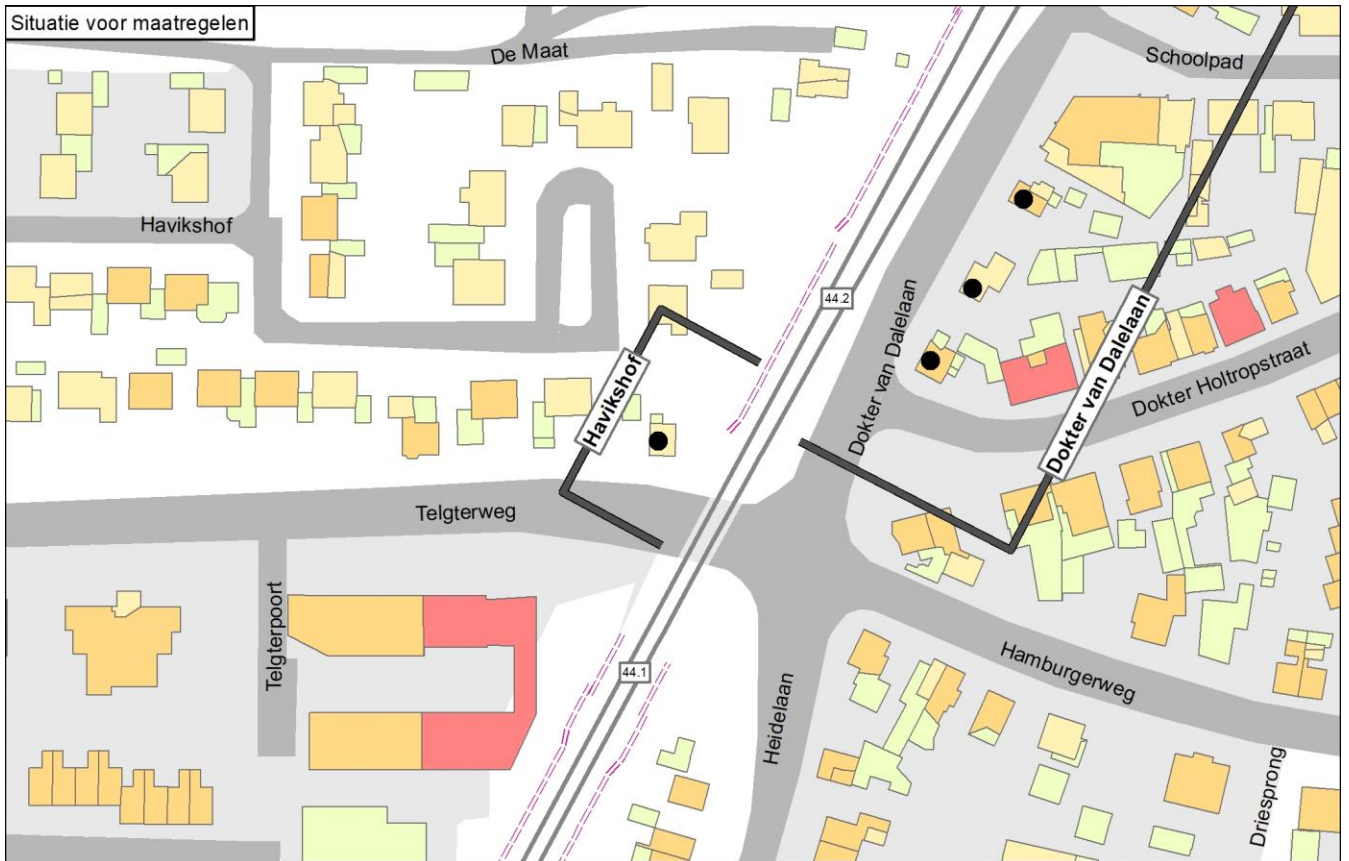
De doelmatige geluidbeperkende maatregel is het plaatsen van raildempers op alle sporen, met uitzondering van de overweg (daar zijn raildempers technisch niet mogelijk) in combinatie met het bestaande scherm van 1,5 meter hoogte en 18 meter lengte.

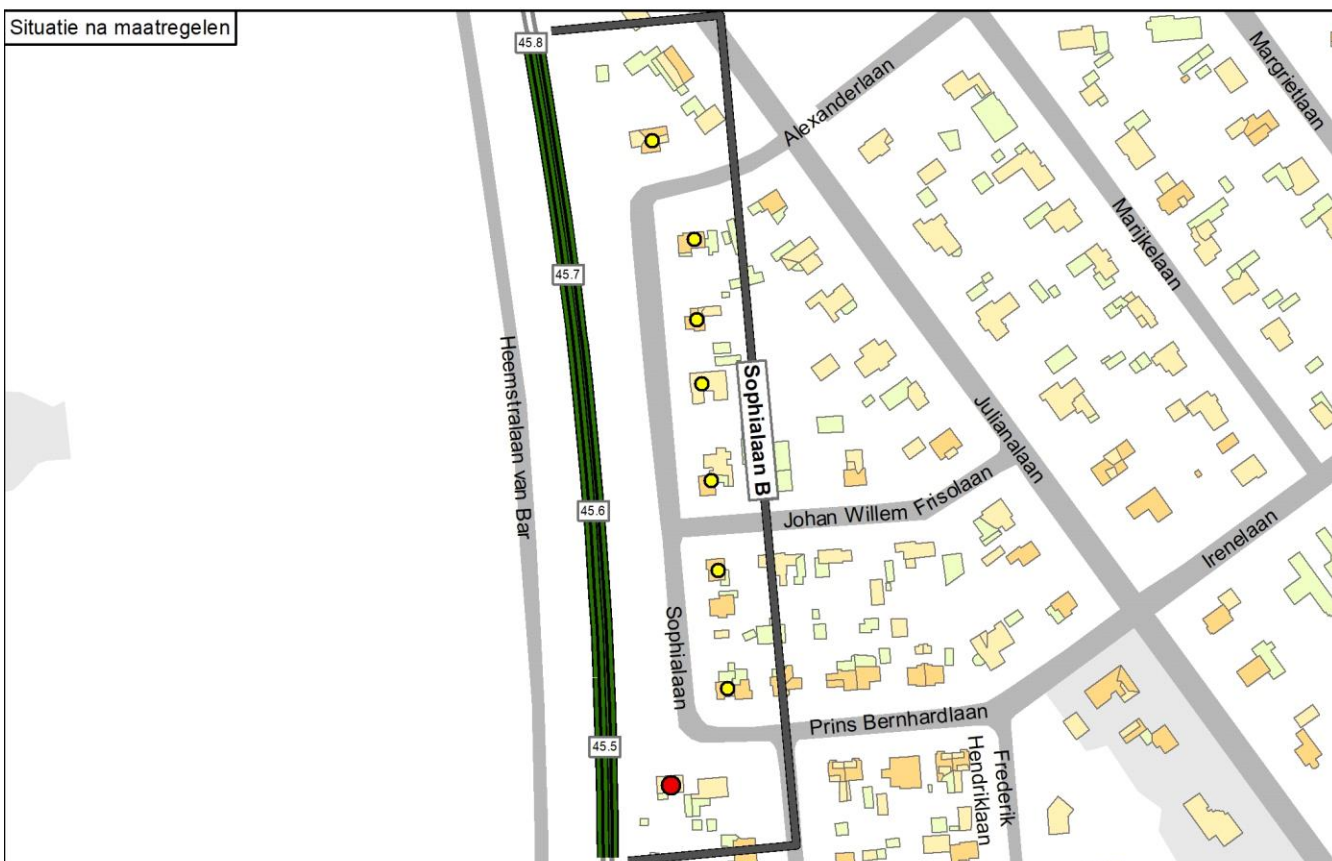
Situatie na maatregelen

Met deze maatregelen wordt voor één saneringsobject (Sophialaan 43) in dit cluster de streefwaarde voor de sanering niet bereikt. Voor deze woning zal na vaststelling van het saneringsplan een bouwakoestisch onderzoek worden uitgevoerd met betrekking tot de geluidisolatie. Hieruit blijkt of en zo ja, welke geluidwerende voorzieningen aan de gevel nodig zijn. Het adres van de betreffende woning is met de clusternaam en een aanduiding 'G' (voor saneringsobjecten met een geluidbelasting tot en met 70 dB) aangegeven in bijlage 2.

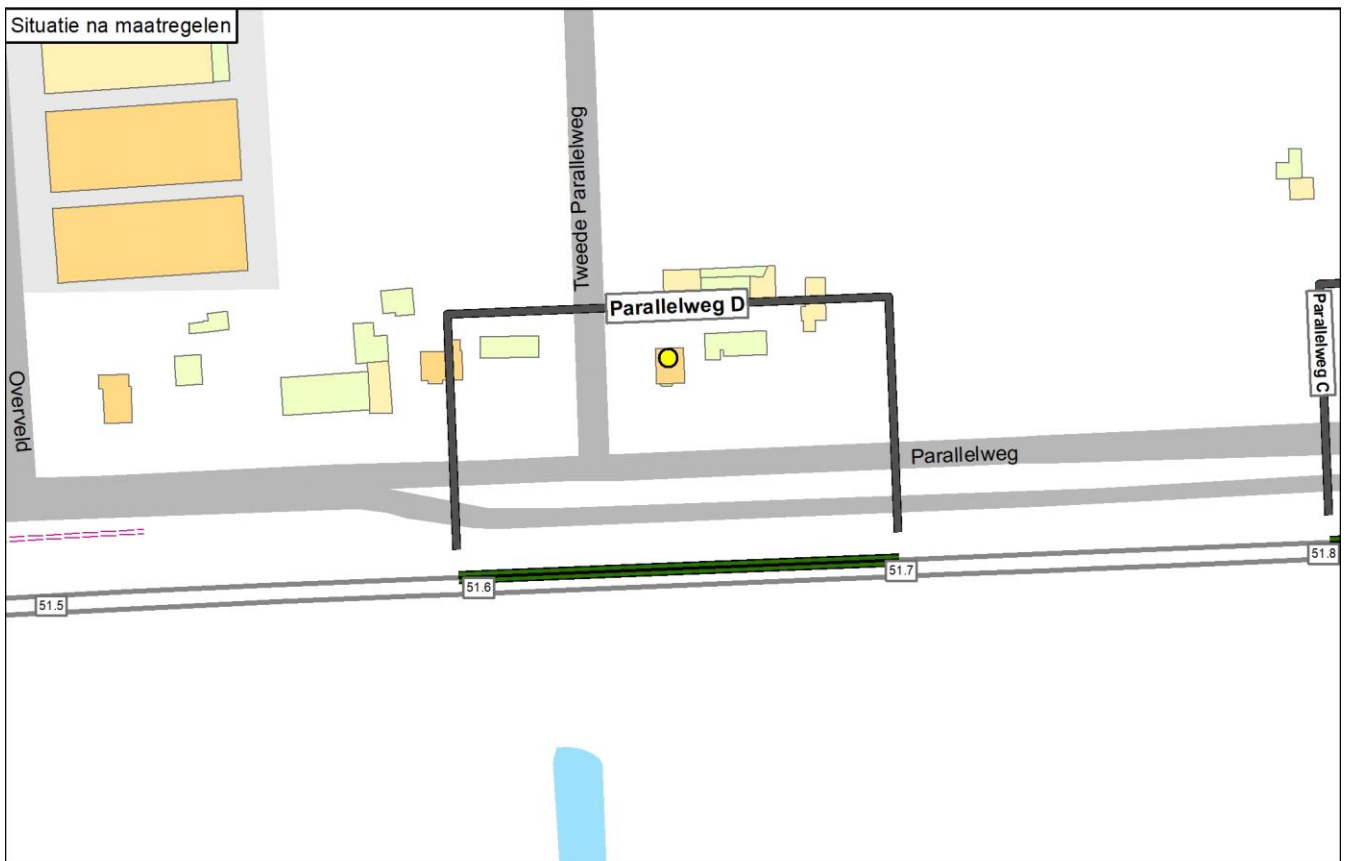
Het cluster Parallelweg D ligt in Harderwijk ten noorden van de spoorlijn Amersfoort - Zwolle. Het cluster bevat één saneringsobject aan de Parallelweg 7. De maximale geluidbelasting binnen het cluster bedraagt 66 dB (Lden,gpp). Beide sporen liggen op betonnen dwarsliggers in ballastbed.

De situatie is aangegeven op de eerste navolgende kaart ('situatie voor maatregelen'). Daarbij komt de bovenbouw overeen met de situatie inclusief gerealiseerde en geplande vernieuwing.

De doelmatige geluidbeperkende maatregel is het plaatsen van raildempers op één spoor (noordelijk spoor).

De locatie van de geluidmaatregel(en) is aangegeven op de navolgende tweede kaart ('situatie na maatregelen').

De doelmatige geluidbeperkende maatregel is het plaatsen van raildempers op één spoor (noordelijk spoor).

Maatwerkvariant A bestaat uit raildempers op het noordelijke spoor.

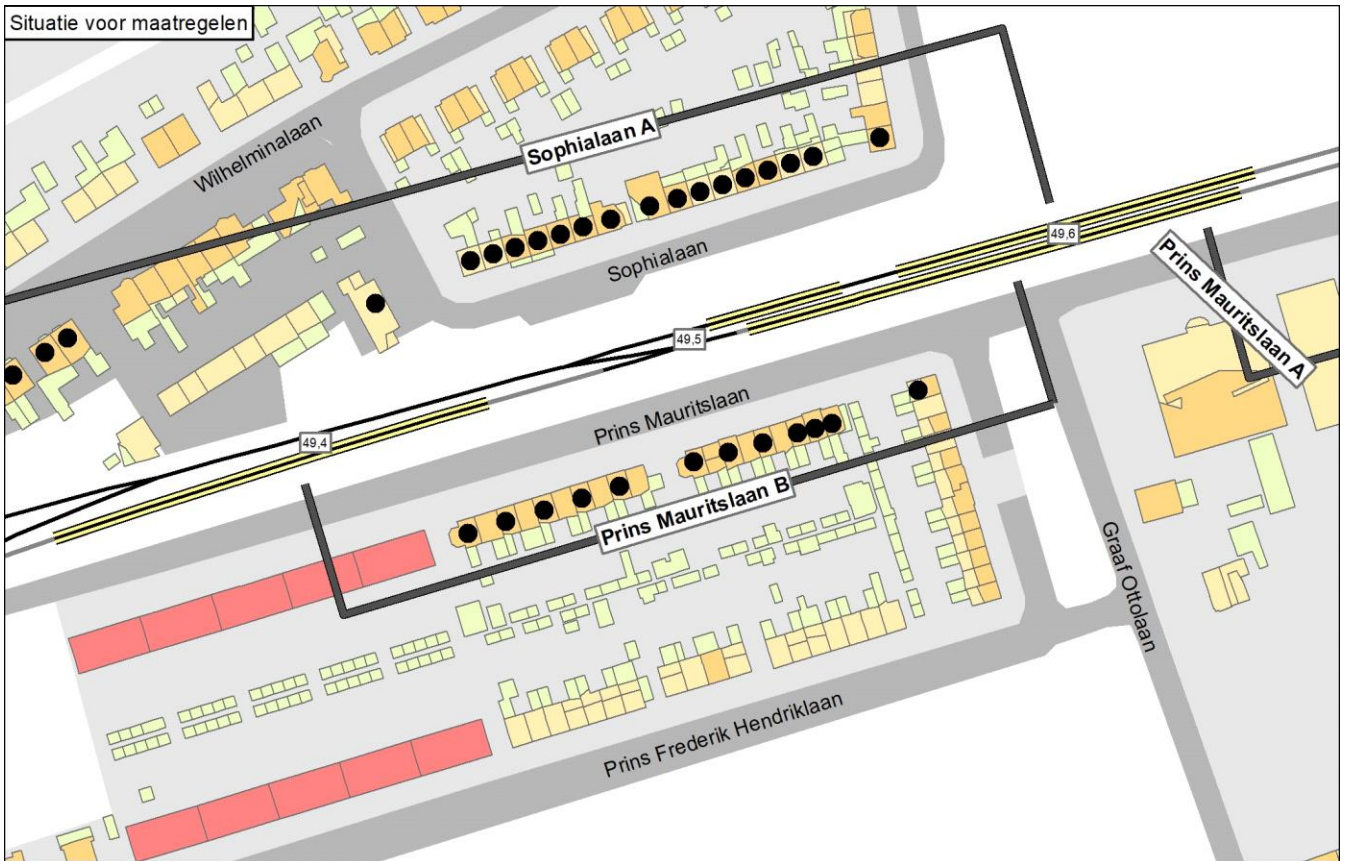
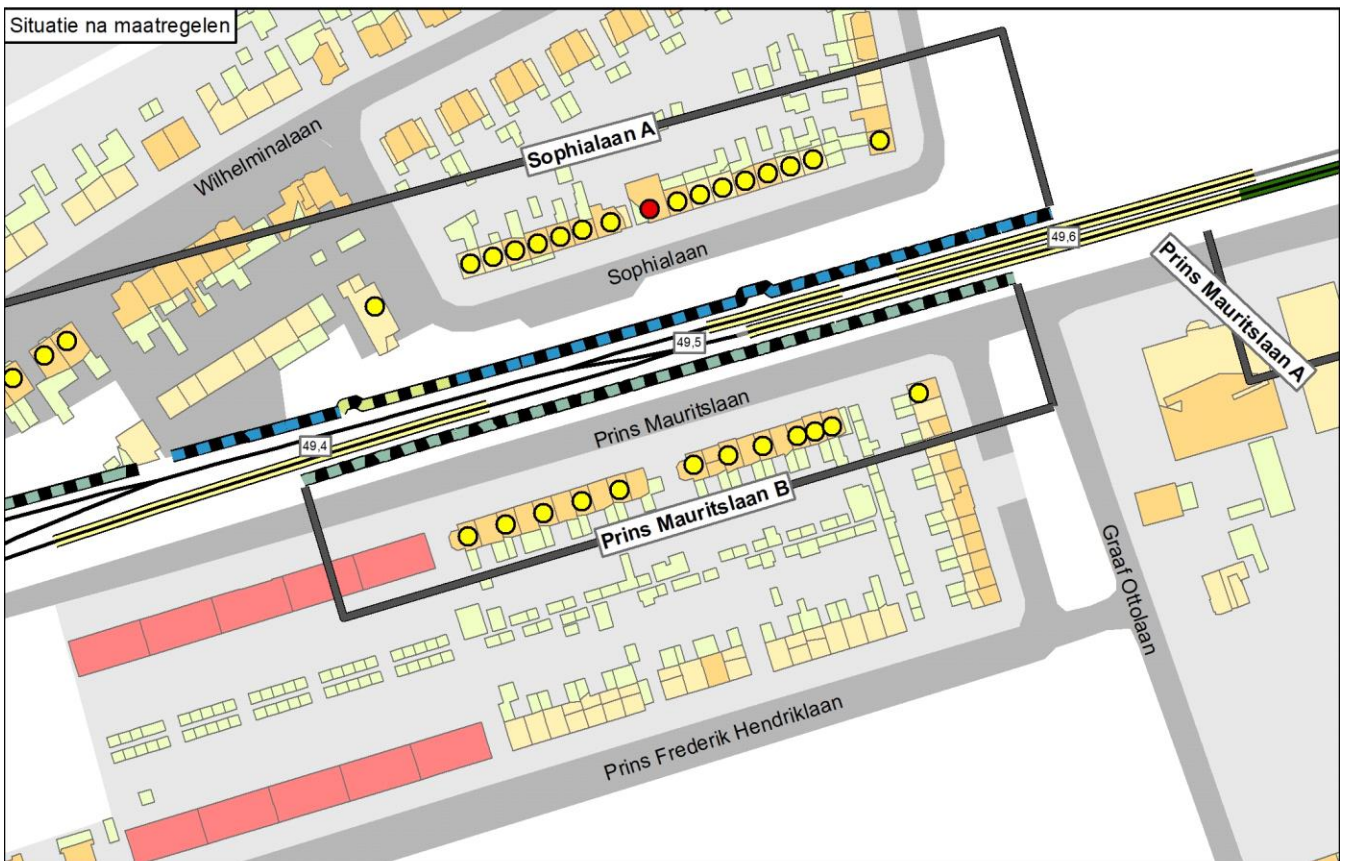
Het cluster Prins Mauritslaan B ligt in Harderwijk ten zuiden van de spoorlijn Amersfoort - Zwolle. Het cluster bevat 12 saneringsobjecten aan de Graaf Ottolaan en de Prins Mauritslaan. De maximale geluidbelasting binnen het cluster bedraagt 69 dB (Lden,gpp). Ter hoogte van het cluster liggen gedeeltelijk houten dwarsliggers. Aan de overzijde van dit cluster ligt over de gehele lengte het cluster Sophialaan A. Ter hoogte van het cluster zijn in het kader van de PreNoMo sanering raildempers geplaatst op alle sporen voor zover technisch mogelijk. De gemeente heeft een stedenbouwkundige visie vastgesteld die relevant is voor dit cluster.

De situatie is aangegeven op de eerste navolgende kaart ('situatie voor maatregelen'). Daarbij komt de bovenbouw overeen met de situatie met de PreNoMo raildempers.

De doelmatige geluidbeperkende maatregel is een geluidscherm met een lengte van 190 meter en een hoogte van 1,5 meter, in combinatie met de bestaande PreNoMo raildempers.

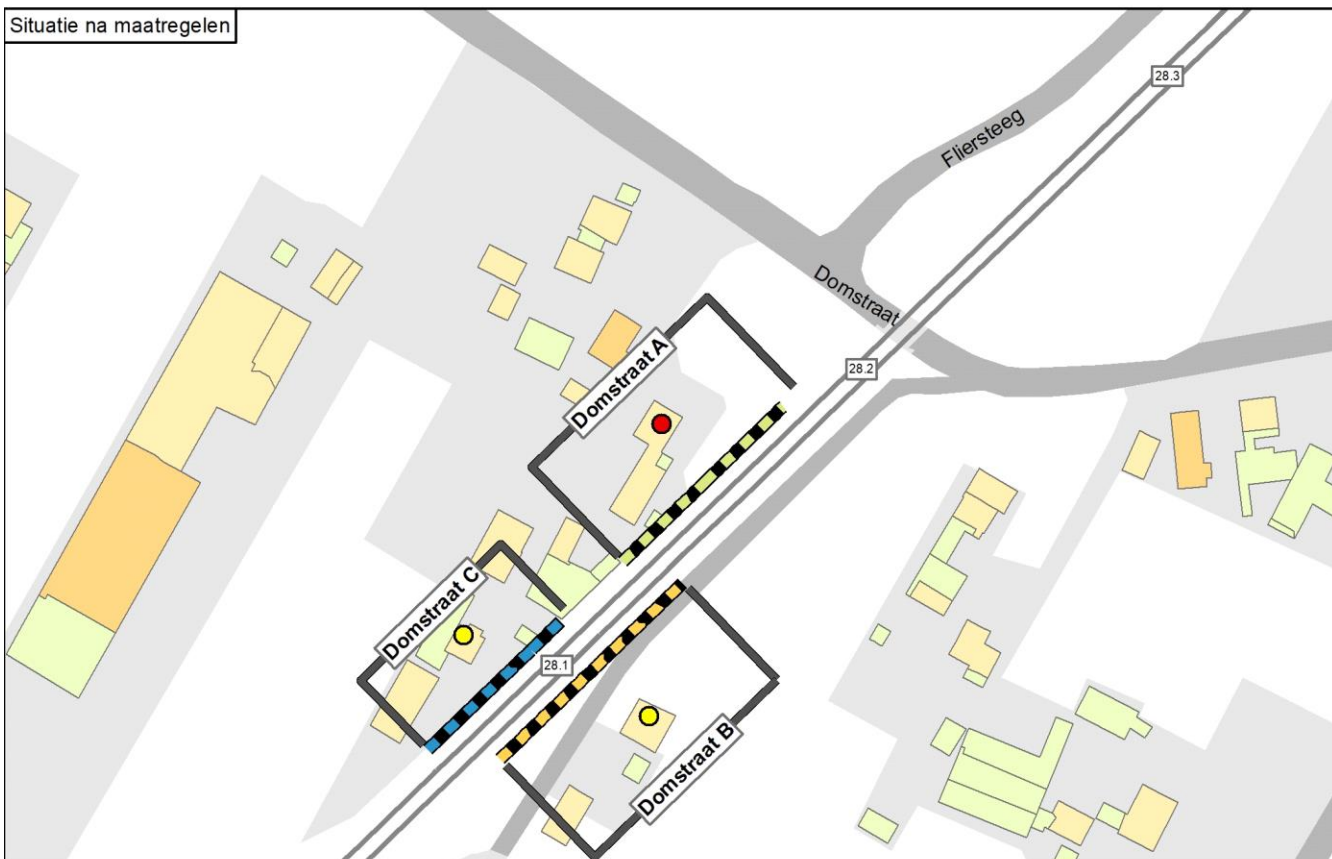
Situatie na maatregelen

Met deze maatregelen wordt voor het saneringsobject (de woning) in dit cluster de streefwaarde voor de sanering niet bereikt. Voor deze woning zal na vaststelling van het saneringsplan een bouwakoestisch onderzoek worden uitgevoerd met betrekking tot de geluidisolatie. Hieruit blijkt of en zo ja, welke geluidwerende voorzieningen aan de gevel nodig zijn. Het adres van de betreffende woning is met de clusternaam en een aanduiding 'G' (voor saneringsobjecten met een geluidbelasting tot en met 70 dB) aangegeven in bijlage 2.

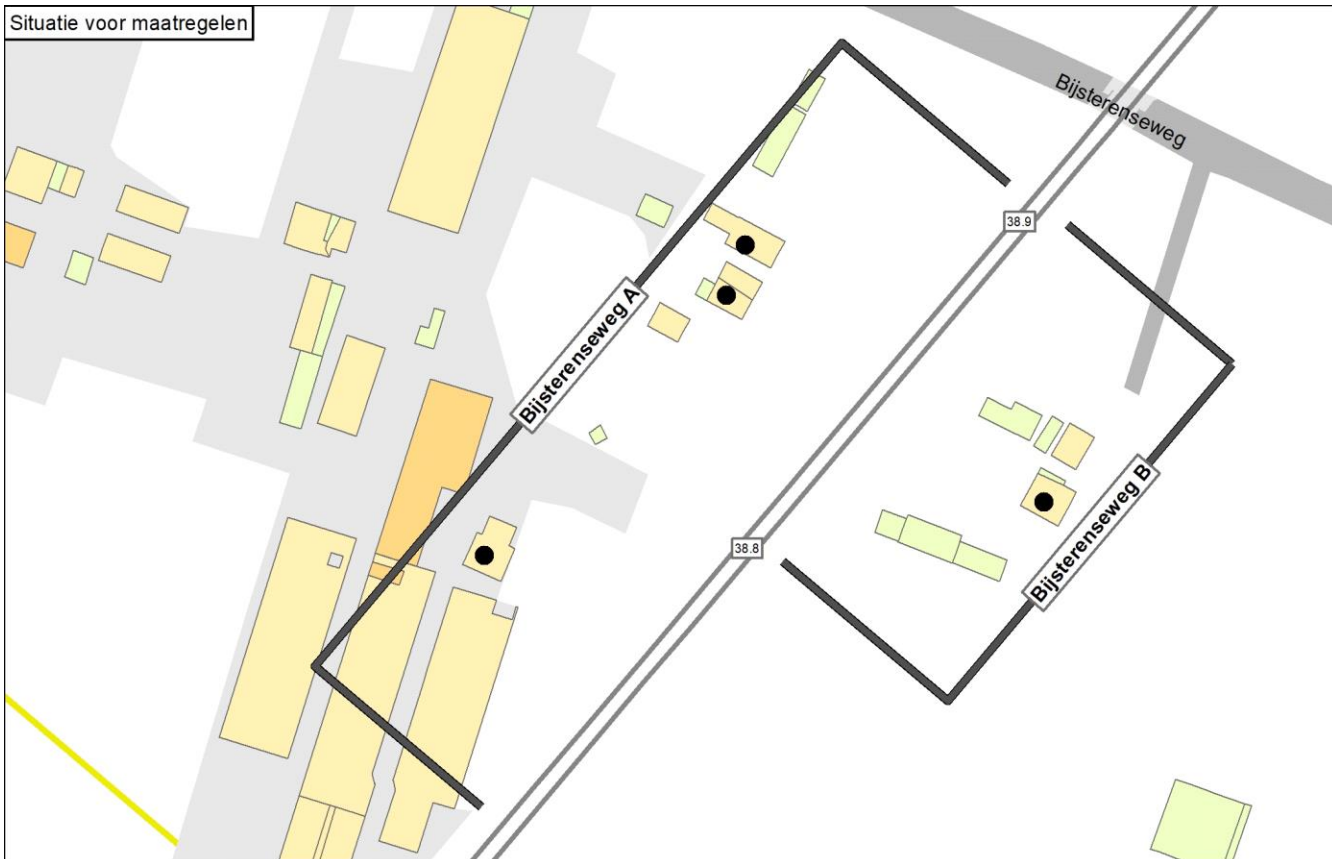
Situatie voor maatregelen

Het cluster Bijsterenseweg A ligt in Putten ten noordwesten van de spoorlijn Amersfoort - Zwolle. Het cluster bevat 3 saneringsobjecten aan de Bijsterenseweg. De maximale geluidbelasting binnen het cluster bedraagt 67 dB (Lden,gpp). Beide sporen liggen op betonnen dwarsliggers in ballastbed. Aan de overzijde van dit cluster ligt over een deel het cluster Bijsterenseweg B.

De situatie is aangegeven op de eerste navolgende kaart ('situatie voor maatregelen').

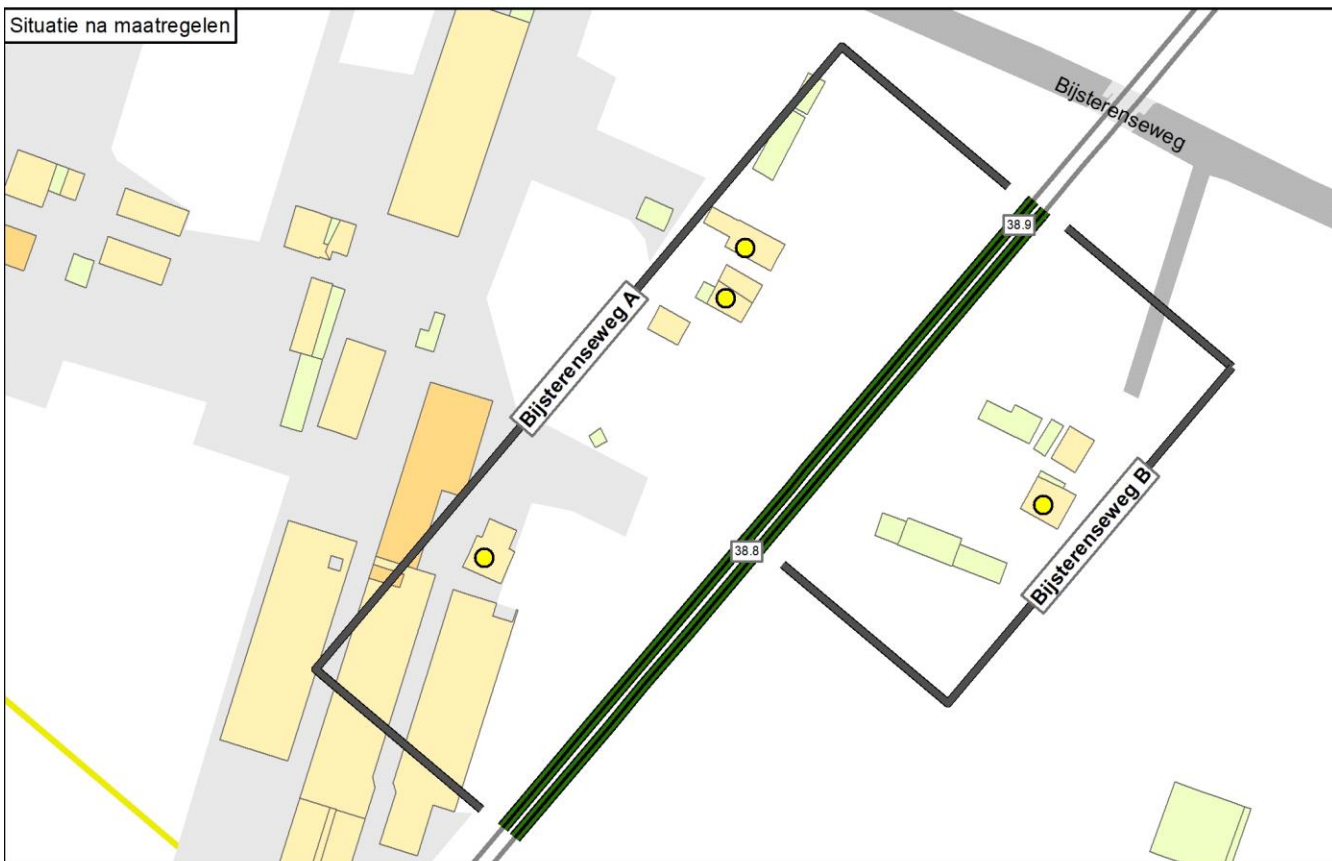
Situatie na maatregelen

De doelmatige geluidbeperkende maatregel is het plaatsen van raildempers op alle sporen.

De locatie van de geluidmaatregel(en) is aangegeven op de navolgende tweede kaart ('situatie na maatregelen'). De onderbouwing inzake de bepaling van deze doelmatige geluidbeperkende maatregel(en) is beschreven na de kaarten.

De doelmatige geluidbeperkende maatregel is het plaatsen van raildempers op alle sporen.
