Akoestisch onderzoek Geluidsanering

Gemeenten Amersfoort, Baarn, Bunnik, Culemborg, De Bilt, Hilversum,
Houten, Soest, Stichtse Vecht, Zeist

Meerjaren Programma Geluidsanering (MJPG)

AO12

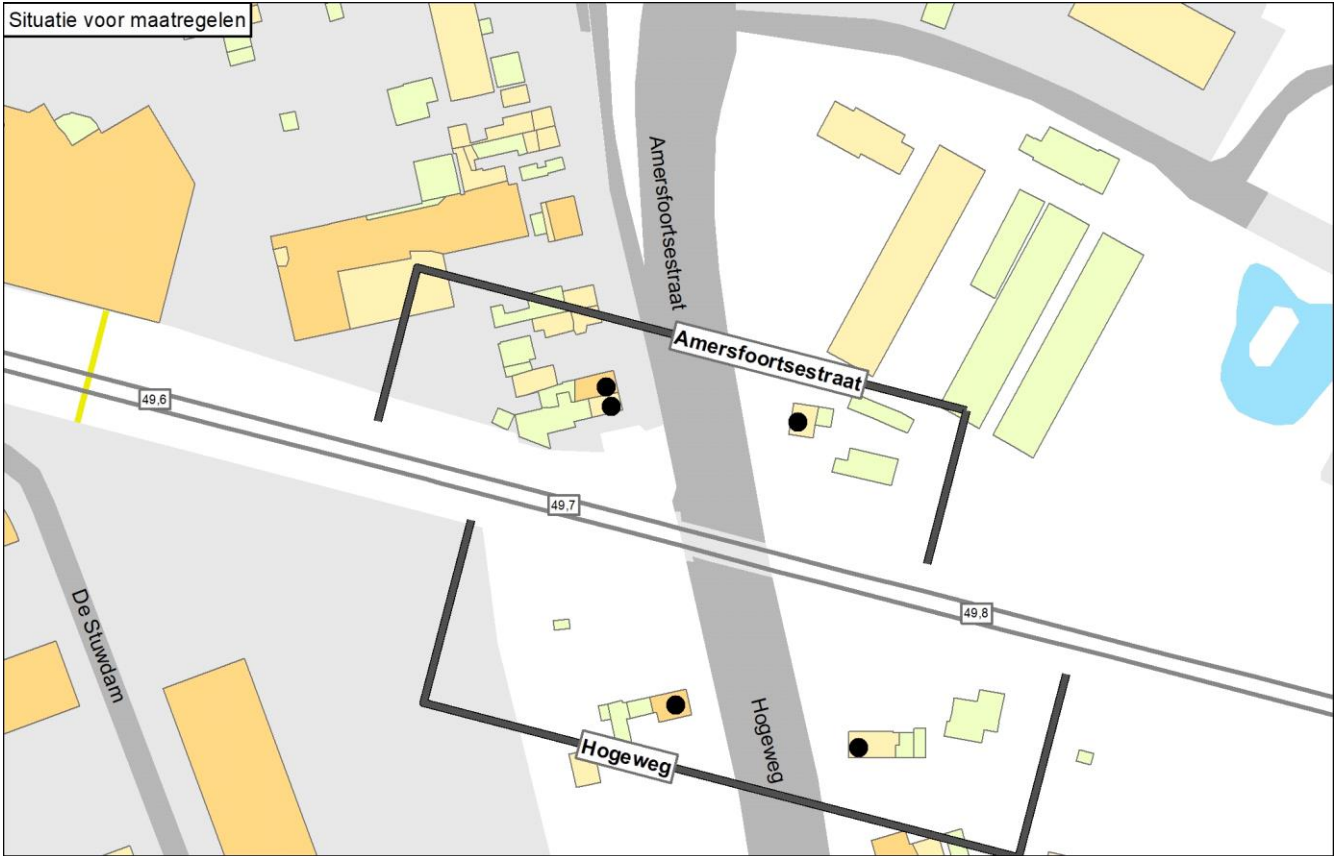
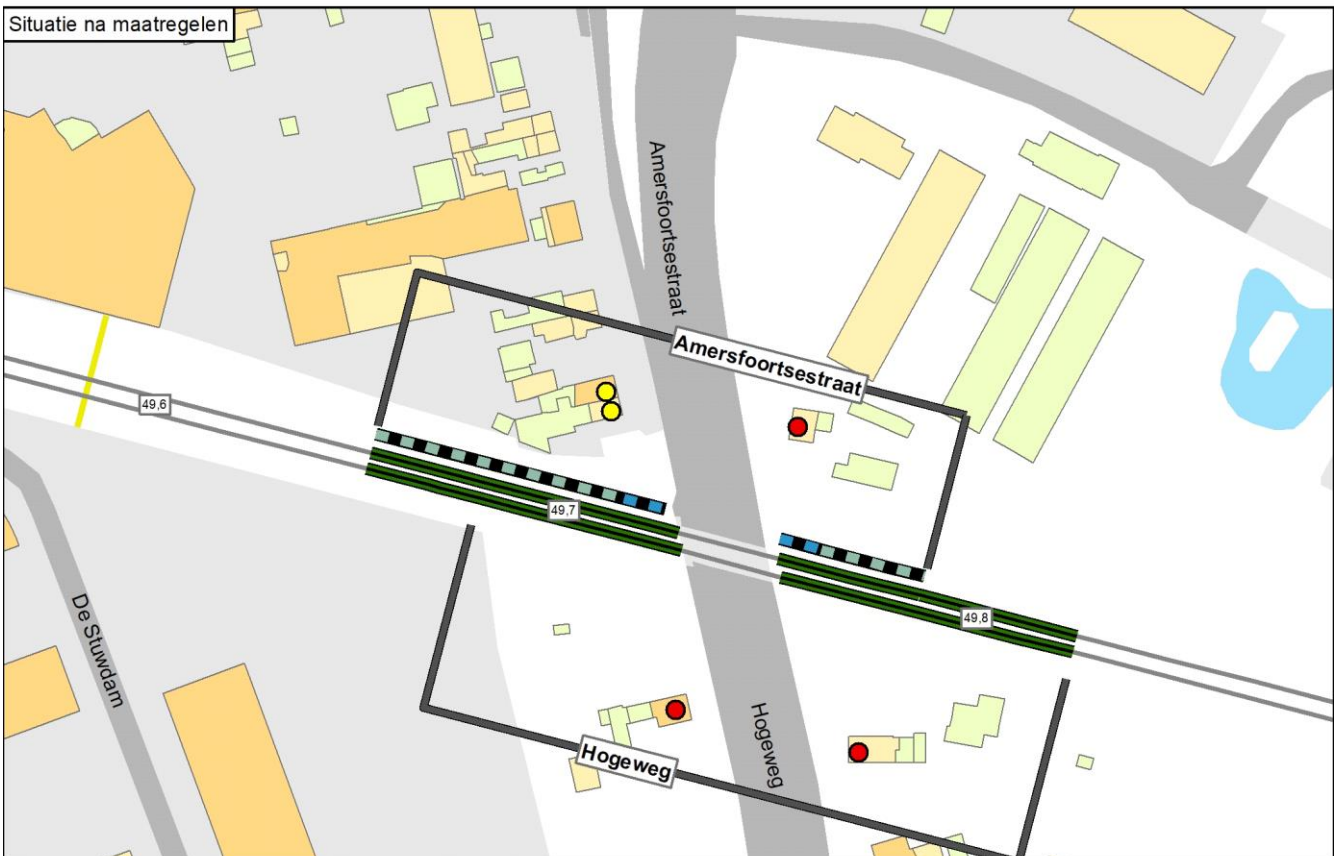
Met deze maatregelen wordt voor één saneringsobject (woning) in dit cluster de streefwaarde voor de sanering niet bereikt. Voor deze woning zal na vaststelling van het saneringsplan een bouwakoestisch onderzoek worden uitgevoerd met betrekking tot de geluidisolatie. Hieruit blijkt of en zo ja, welke geluidwerende voorzieningen aan de gevel nodig zijn. Het adres van de betreffende woning is met de clusternaam en een aanduiding 'G' aangegeven in bijlage 2.

De doelmatige geluidbeperkende maatregel is het plaatsen van raildempers op alle sporen, met uitzondering van de overweg (daar zijn raildempers technisch niet mogelijk), in combinatie met een geluidscherm met een lengte van 106 meter en een hoogte van 1,5 meter ten opzichte van de bovenkant van het spoor. Vanwege de overweg is er een verlaging in dit scherm, waarbij aan weerszijden over een lengte van 10 meter de schermhoogte is beperkt tot 1 meter om het zicht vanaf de weg op het spoor en vice versa te waarborgen.

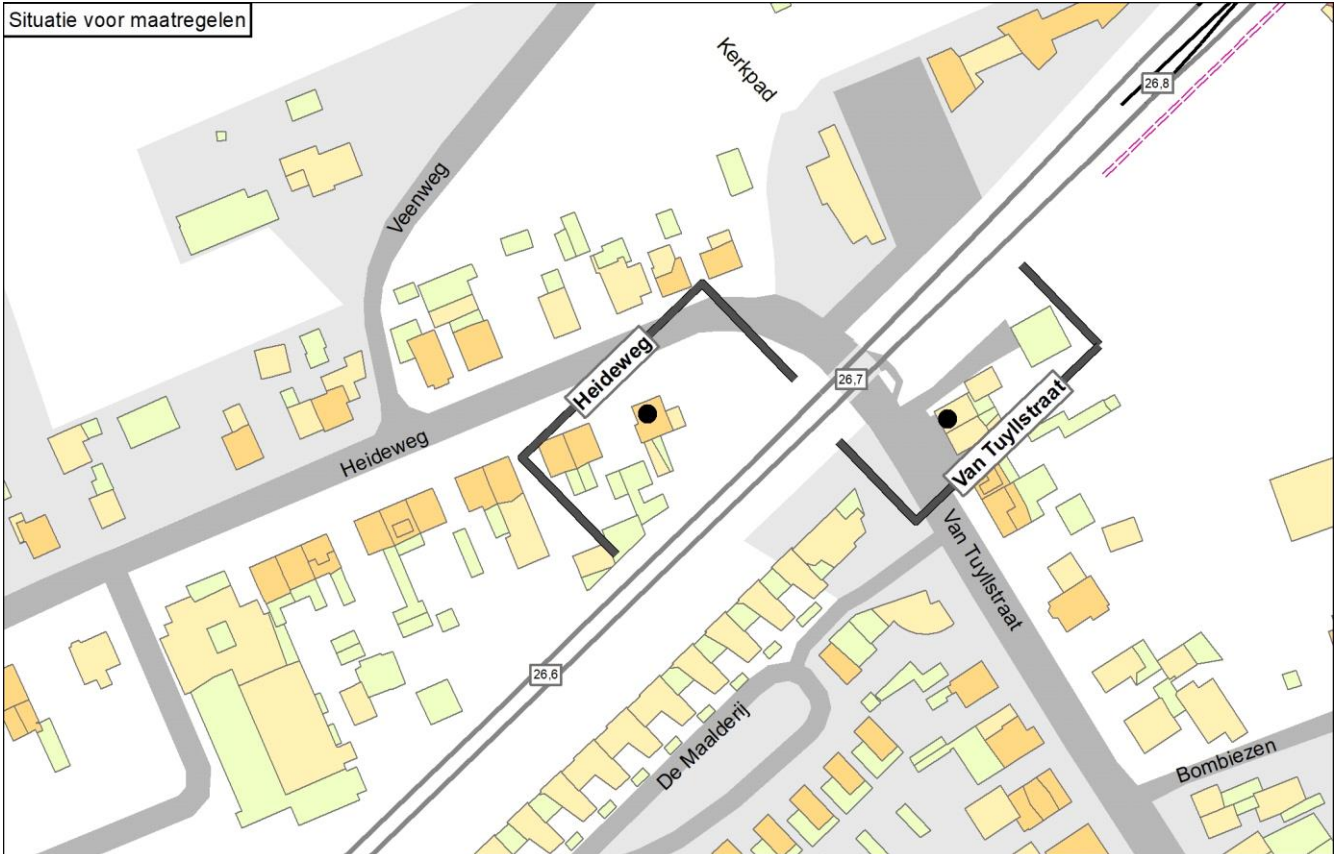
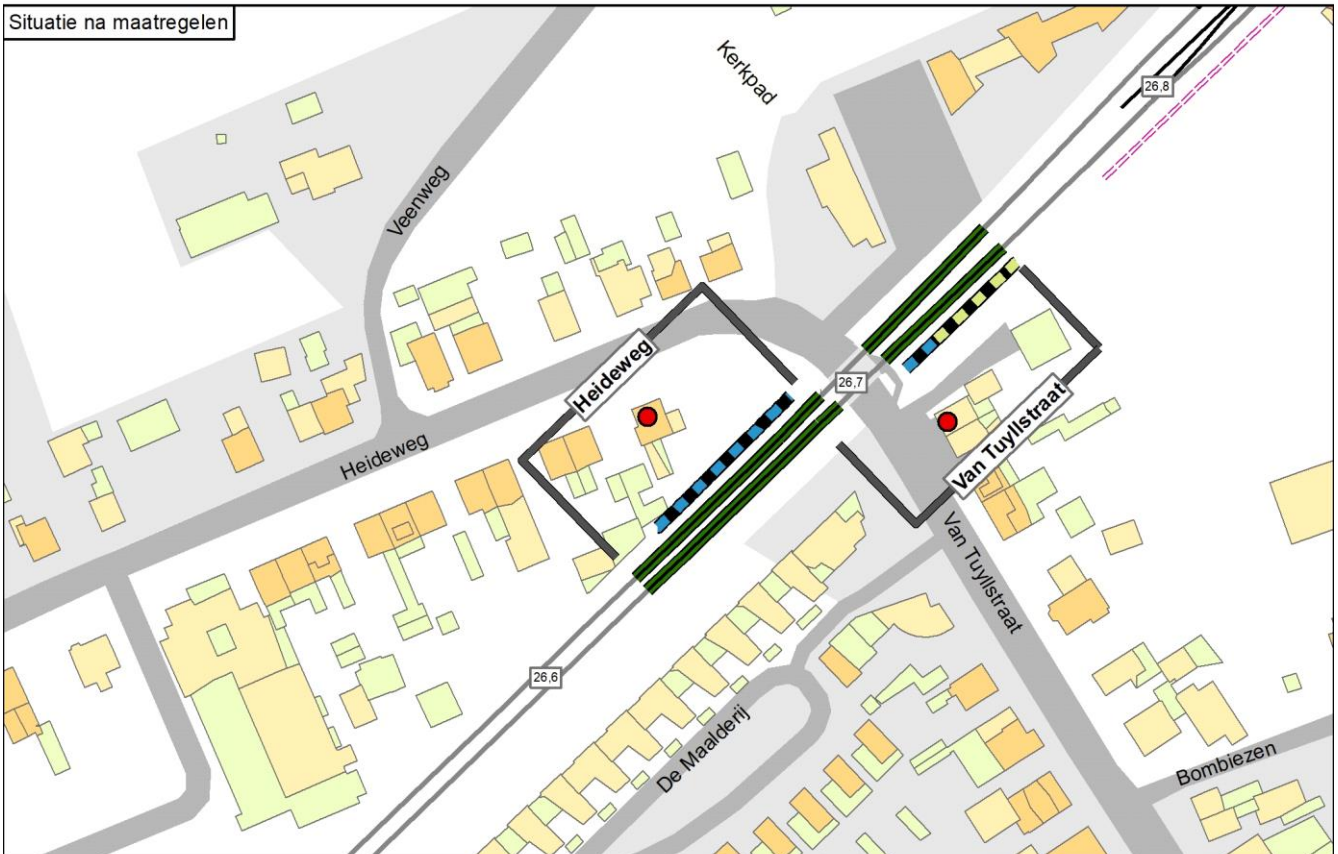
Met deze maatregelen wordt voor één saneringsobject (woning) in dit cluster de streefwaarde voor de sanering niet bereikt. Voor deze woning zal na vaststelling van het saneringsplan een bouwakoestisch onderzoek worden uitgevoerd met betrekking tot de geluidisolatie. Hieruit blijkt of en zo ja, welke geluidwerende voorzieningen aan de gevel nodig zijn. Het adres van de betreffende woning is met de clusternaam en een aanduiding 'G' aangegeven in bijlage 2.

Situatie voor maatregelen

Situatie na maatregelen

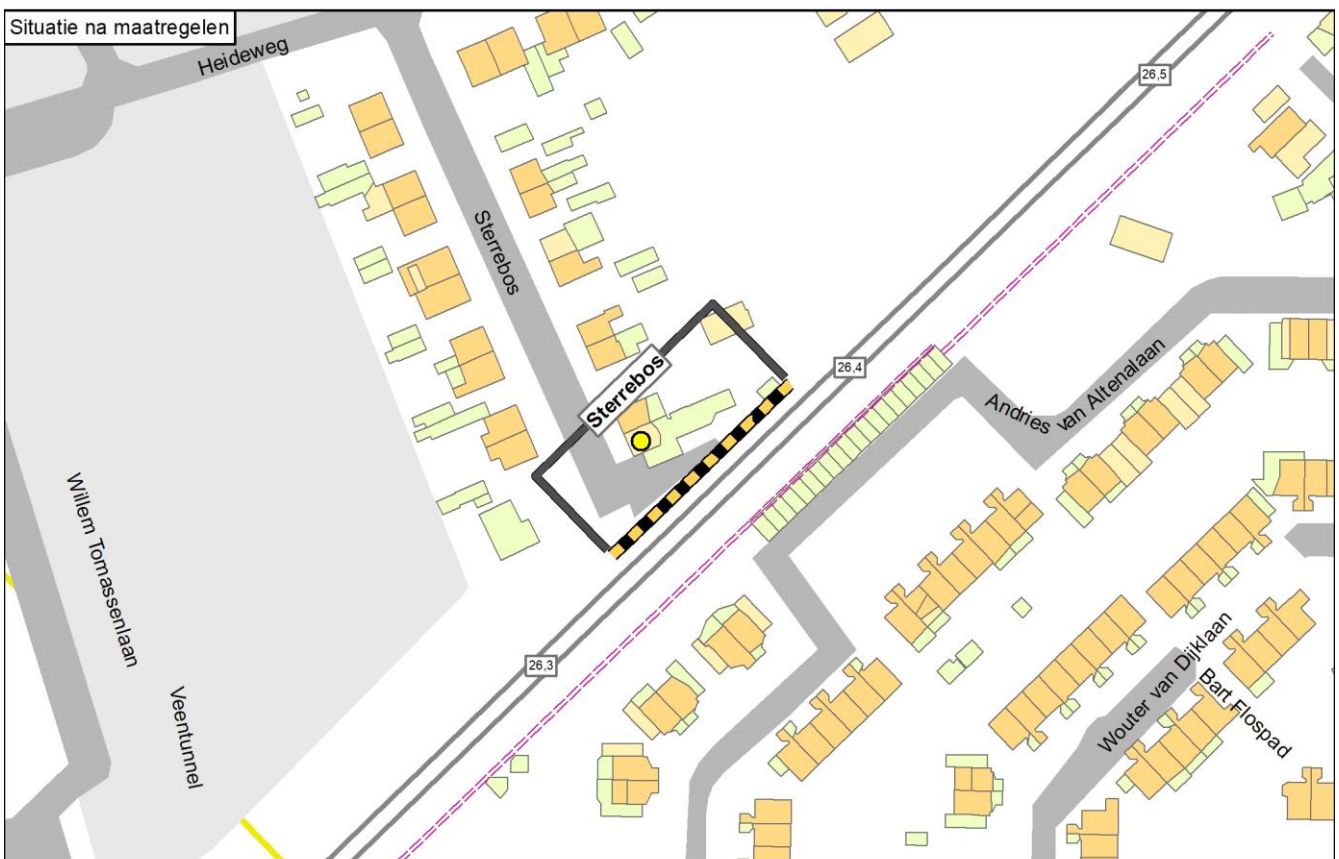
Met deze maatregelen wordt de streefwaarde voor de sanering van 65 dB bereikt. Er zijn daarom geen aanvullende geluidisolerende maatregelen aan de gevel nodig.

De doelmatige geluidbeperkende maatregel is een geluidscherm met een lengte van 58 meter en een hoogte van 3 meter ten opzichte van de bovenkant van het spoor.

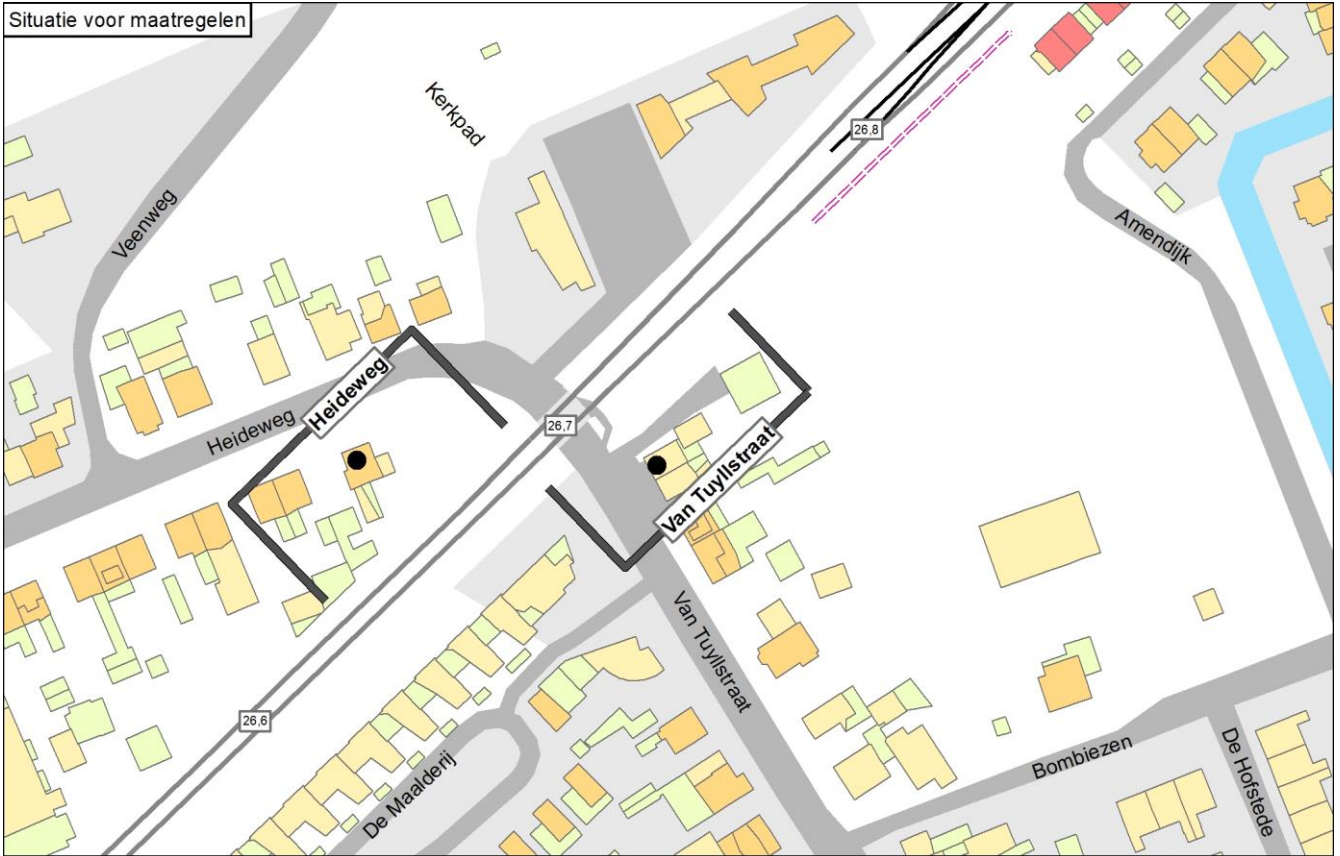
Situatie voor maatregelen

Met deze maatregelen wordt voor het saneringsobject (woning) in dit cluster de streefwaarde voor de sanering niet bereikt. Voor deze woning zal na vaststelling van het saneringsplan een bouwakoestisch onderzoek worden uitgevoerd met betrekking tot de geluidisolatie. Hieruit blijkt of en zo ja, welke geluidwerende voorzieningen aan de gevel nodig zijn. Het adres van de betreffende woning is met de clusternaam en een aanduiding 'G' aangegeven in bijlage 2.

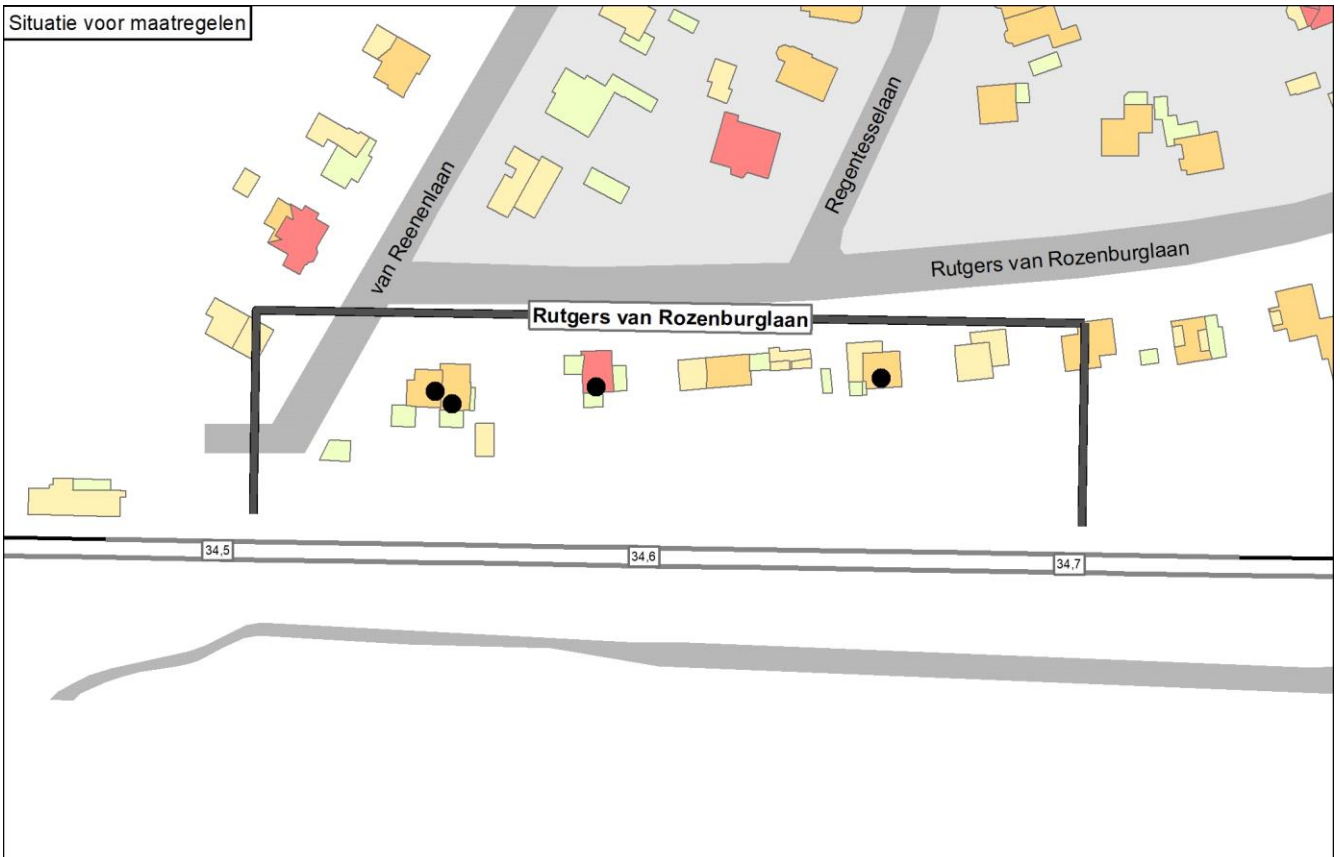
Situatie voor maatregelen

Met deze maatregelen wordt voor één saneringsobject (woning) in dit cluster de streefwaarde voor de sanering niet bereikt. Voor deze woning zal na vaststelling van het saneringsplan een bouwakoestisch onderzoek worden uitgevoerd met betrekking tot de geluidisolatie. Hieruit blijkt of en zo ja, welke geluidwerende voorzieningen aan de gevel nodig zijn. Het adres van de betreffende woning is met de clusternaam en een aanduiding 'G' aangegeven in bijlage 2.

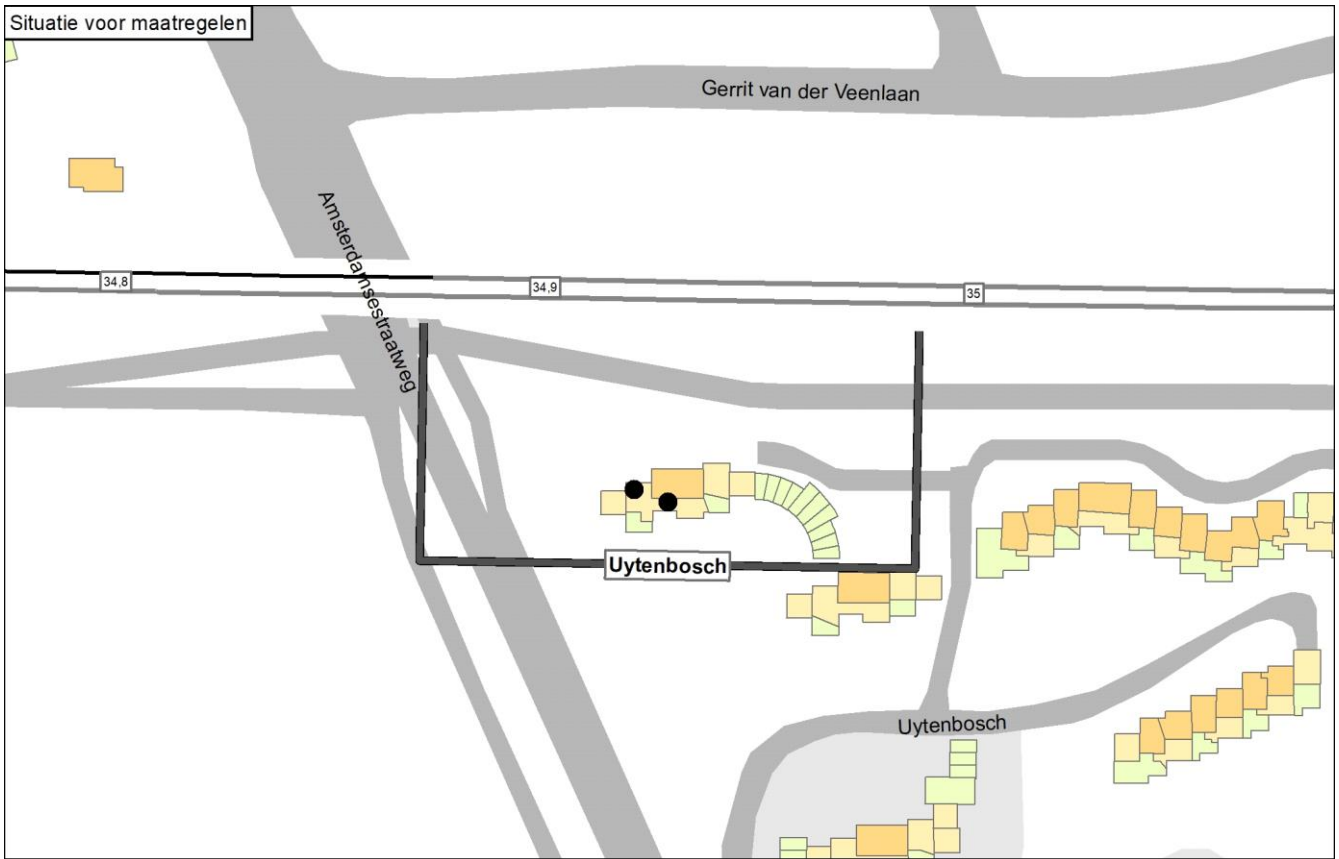
In de actuele situatie wordt de streefwaarde voor de sanering van 65 dB bereikt. Er zijn daarom geen aanvullende geluidisolierende maatregelen aan de gevel nodig.

In de actuele situatie is de geluidbelasting voor beide saneringsobjecten (woningen) verlaagd tot onder de streefwaarde. De reden hiervoor is dat het noordelijke spoor in de actuele situatie een minder luid spoortype heeft dan in het geluidregister. Er zijn daarom geen aanvullende geluidbeperkende maatregelen nodig.

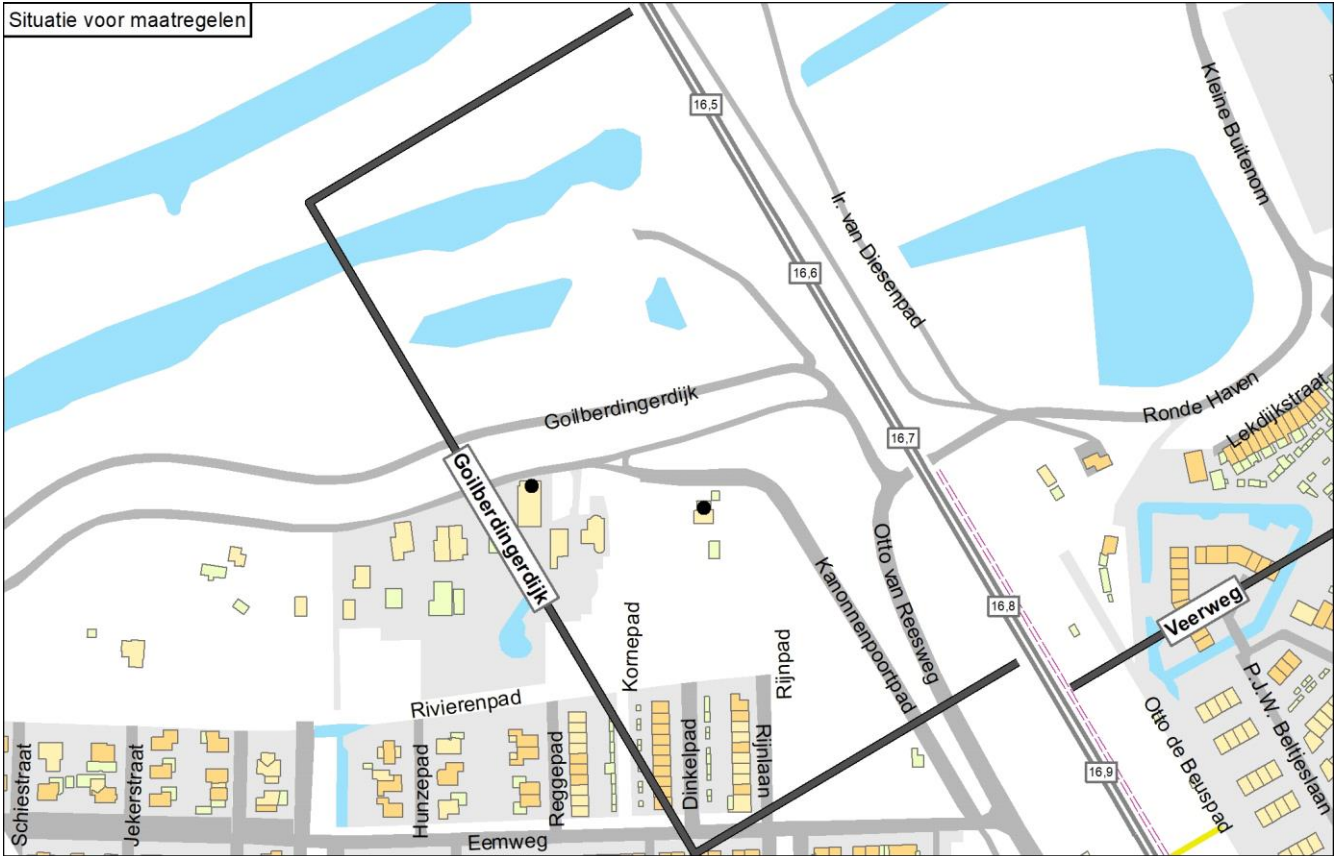
Situatie voor maatregelen

Met deze maatregelen wordt voor één saneringsobject (woning) in dit cluster de streefwaarde voor de sanering niet bereikt. Voor deze woning zal na vaststelling van het saneringsplan een bouwakoestisch onderzoek worden uitgevoerd met betrekking tot de geluidisolatie. Hieruit blijkt of en zo ja, welke geluidwerende voorzieningen aan de gevel nodig zijn. Het adres van de betreffende woning is met de clusternaam en een aanduiding 'G' aangegeven in bijlage 2.

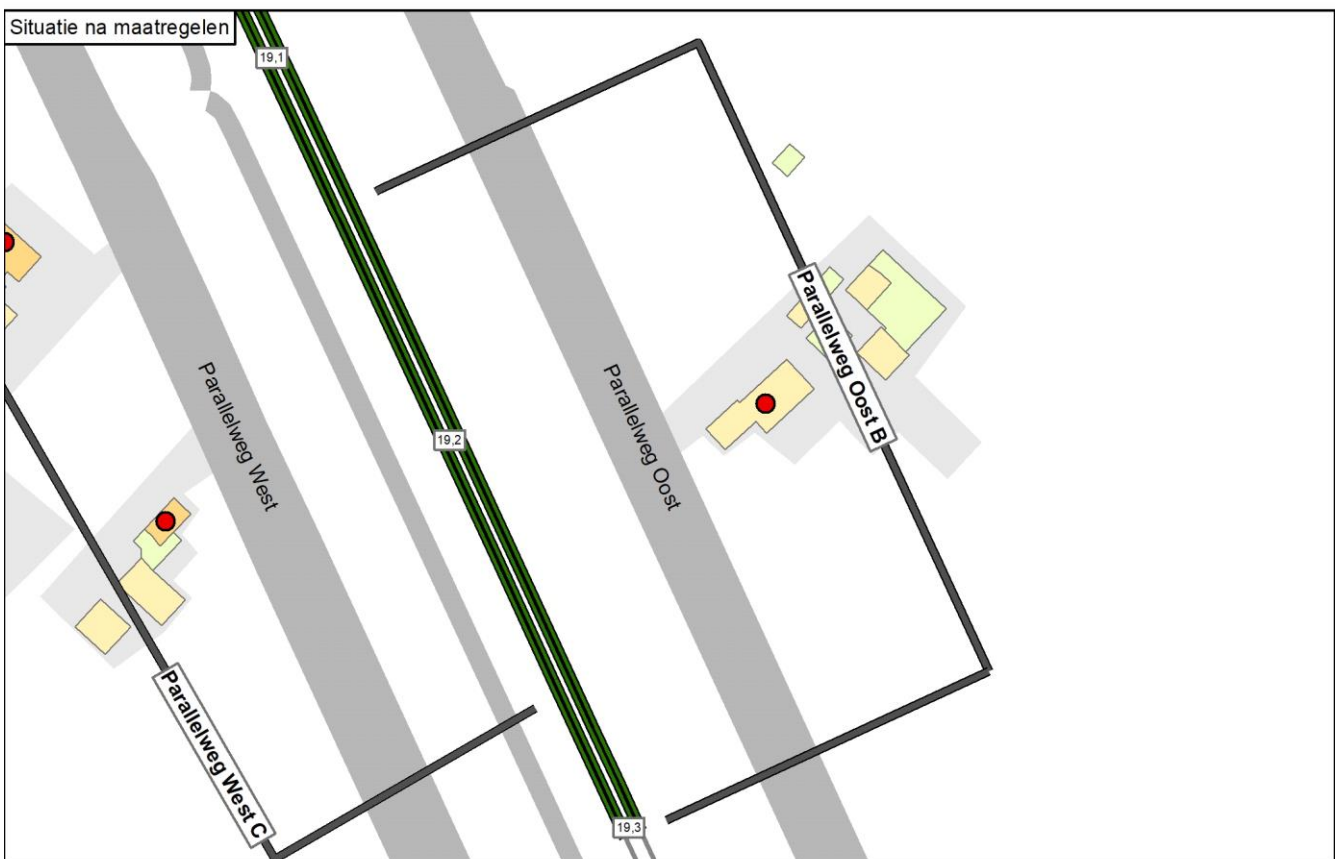
Met deze maatregelen wordt voor het saneringsobject (de woning) in dit cluster de streefwaarde voor de sanering niet bereikt. Voor deze woning zal na vaststelling van het saneringsplan een bouwakoestisch onderzoek worden uitgevoerd met betrekking tot de geluidisolatie. Hieruit blijkt of en zo ja, welke geluidwerende voorzieningen aan de gevel nodig zijn. Het adres van de betreffende woning is met de clusternaam en een aanduiding 'G' aangegeven in bijlage 2.

De doelmatige geluidbeperkende maatregel is het plaatsen van raildempers op alle sporen.

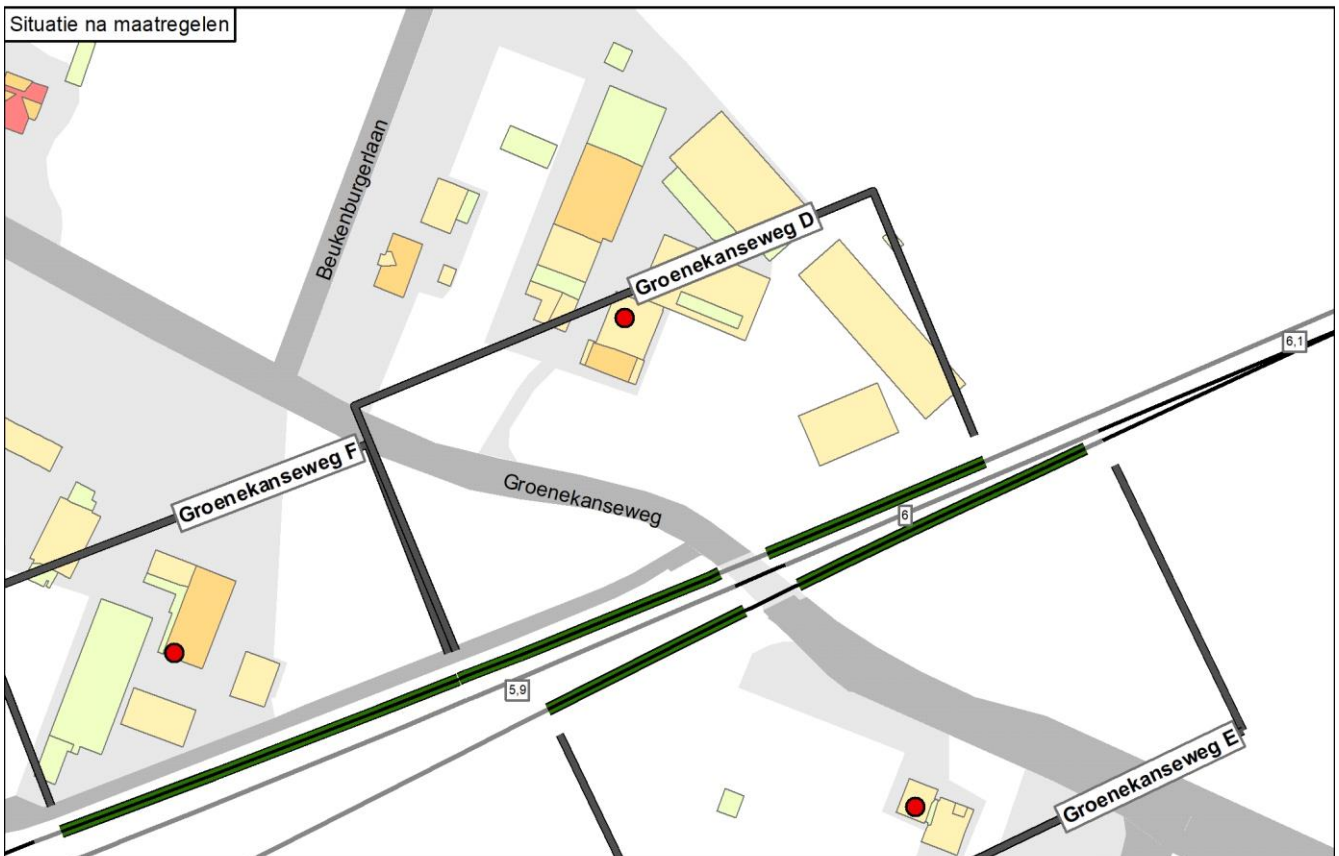
Met deze maatregelen wordt voor het saneringsobject (de woning) in dit cluster de streefwaarde voor de sanering niet bereikt. Voor deze woning zal na vaststelling van het saneringsplan een bouwakoestisch onderzoek worden uitgevoerd met betrekking tot de geluidisolatie. Hieruit blijkt of en zo ja, welke geluidwerende voorzieningen aan de gevel nodig zijn. Het adres van de betreffende woning is met de clusternaam en een aanduiding 'G' aangegeven in bijlage 2.

De doelmatige geluidbeperkende maatregel is het plaatsen van raildempers op het noordelijke spoor, met uitzondering van de overweg (daar zijn raildempers technisch niet mogelijk). Dit cluster profiteert mee van de raildempers die op het zuidelijke spoor worden aangebracht vanuit de maatregelafweging van het tegenoverliggende cluster.

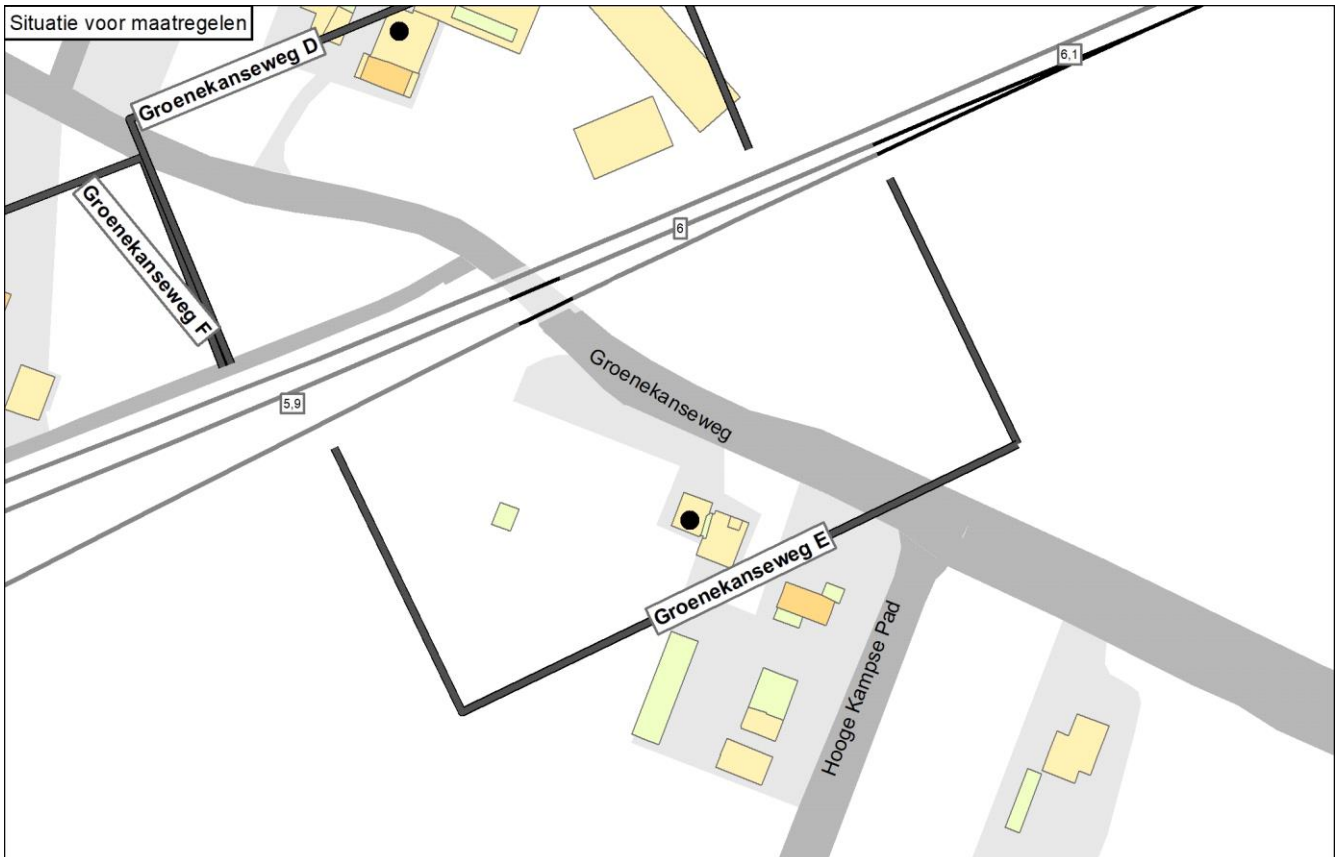
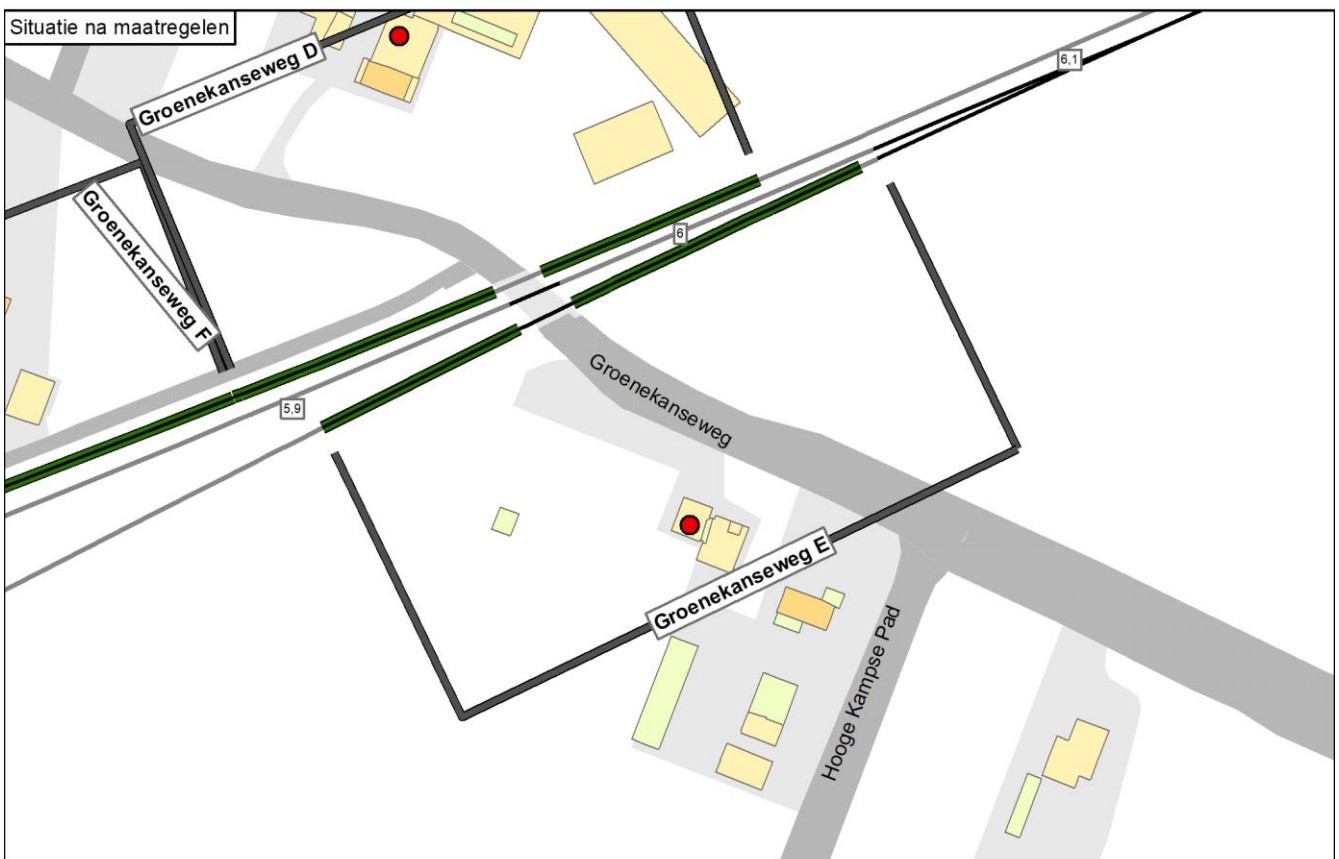
Met deze maatregelen wordt voor het saneringsobject (de woning) in dit cluster de streefwaarde voor de sanering niet bereikt. Voor deze woning zal na vaststelling van het saneringsplan een bouwakoestisch onderzoek worden uitgevoerd met betrekking tot de geluidisolatie. Hieruit blijkt of en zo ja, welke geluidwerende voorzieningen aan de gevel nodig zijn. Het adres van de betreffende woning is met de clusternaam en een aanduiding 'G' aangegeven in bijlage 2.

De doelmatige geluidbeperkende maatregel is het plaatsen van raildempers op het zuidelijke spoor, met uitzondering van de overweg (daar zijn raildempers technisch niet mogelijk). Dit cluster profiteert mee van de raildempers die op het noordelijke spoor worden aangebracht vanuit de maatregelafweging van het tegenoverliggende cluster.

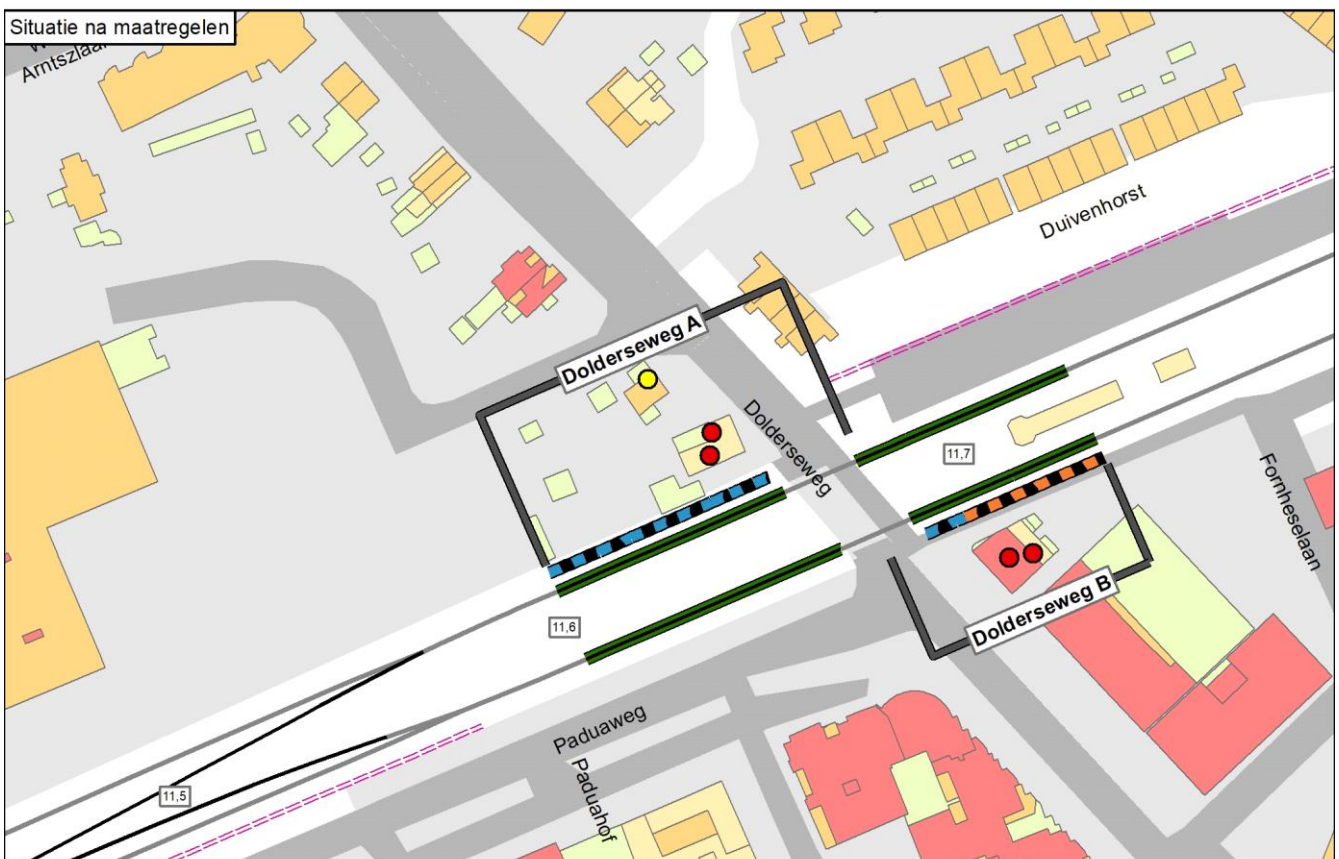
De situatie is weergegeven op de eerste navolgende kaart ('situatie voor maatregelen').

De locatie van de geluidmaatregel(en) is aangegeven op de navolgende tweede kaart ('situatie na maatregelen'). De onderbouwing inzake de bepaling van deze doelmatige geluidbeperkende maatregel(en) is beschreven na de kaarten.

Langs de noordzijde van het spoor tussen Utrecht en Amersfoort liggen bij station Den Dolder drie saneringswoningen aan de Dolderseweg. De geluidbelasting ligt tussen 66 en 73 dB (Lden,gpp). Het spoortype is voegloos spoor op betonnen dwarsliggers in ballastbed. Nabij de woningen ligt een overweg. Het cluster ligt schuin tegenover het cluster Dolderseweg B. De gemeente heeft een stedenbouwkundige visie vastgesteld die relevant is voor dit cluster.

De integraal afgewogen doelmatige maatregel is het plaatsen van raildempers op alle sporen, met uitzondering van de overweg (daar zijn raildempers technisch niet mogelijk), in combinatie met een geluidscherm ten westen van de overweg met een lengte van 56 meter en een hoogte van 1 meter ten opzichte van de bovenkant van het spoor.
