# Akoestisch onderzoek Geluidsanering

Gemeenten Coevorden, Emmen, Horst aan de Maas, Land van Cuijk en Venlo

Meerjaren Programma Geluidsanering (MJPG)

## AO06

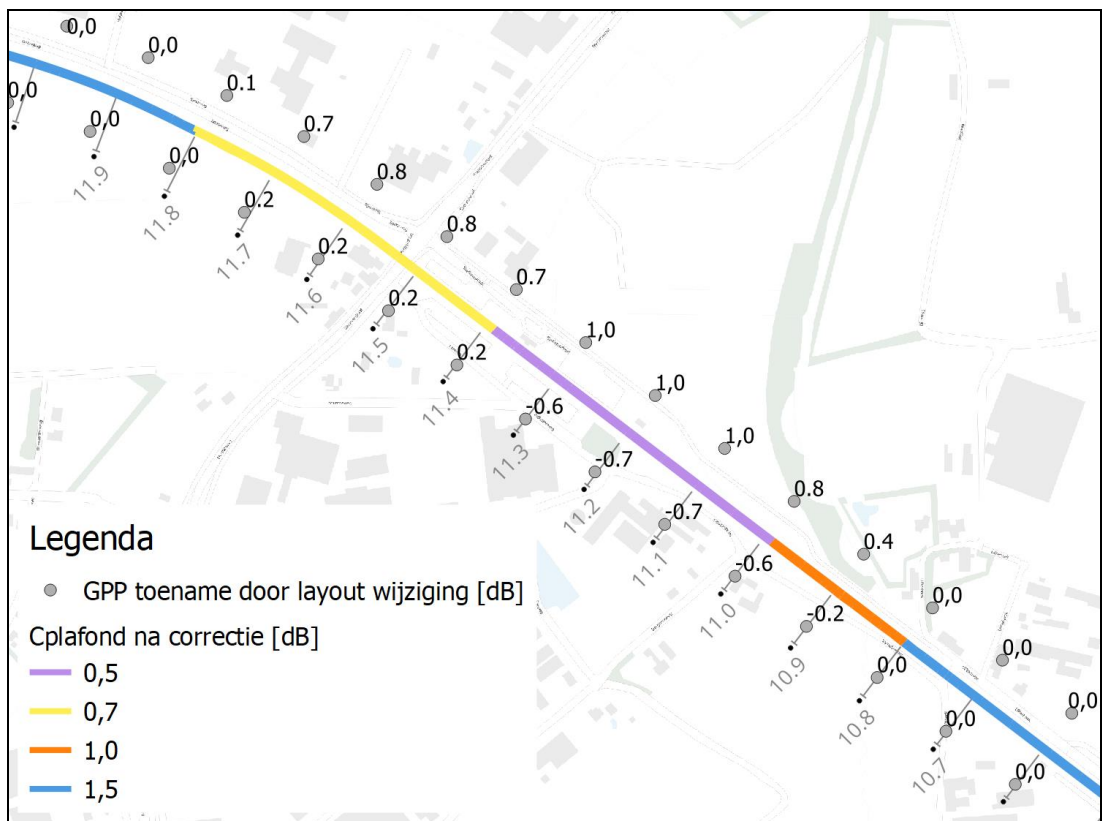
**Figuur 9** Effect van de gewijzigde sporenligging op de geluidproductie en de waarde van  $C_{\text{plafond}}$  na correctie.

Zoals blijkt uit Figuur 9, treden door de gewijzigde sporenligging bij zo'n 20 referentiepunten overschrijdingen van het heersende geluidproductieplafond op. De overschrijding is maximaal 1,0 dB. Op basis hiervan zijn de plafondcorrectiewaarden aangepast. Voor aanpassing waren de plafondcorrectiewaarden op dit deel van het spoor 1,5 dB. De plafondcorrectiewaarden na aanpassing zijn weergegeven in Figuur 9. Dit heeft het effect van de overschrijding van de geluidproductieplafonds teniet gedaan.

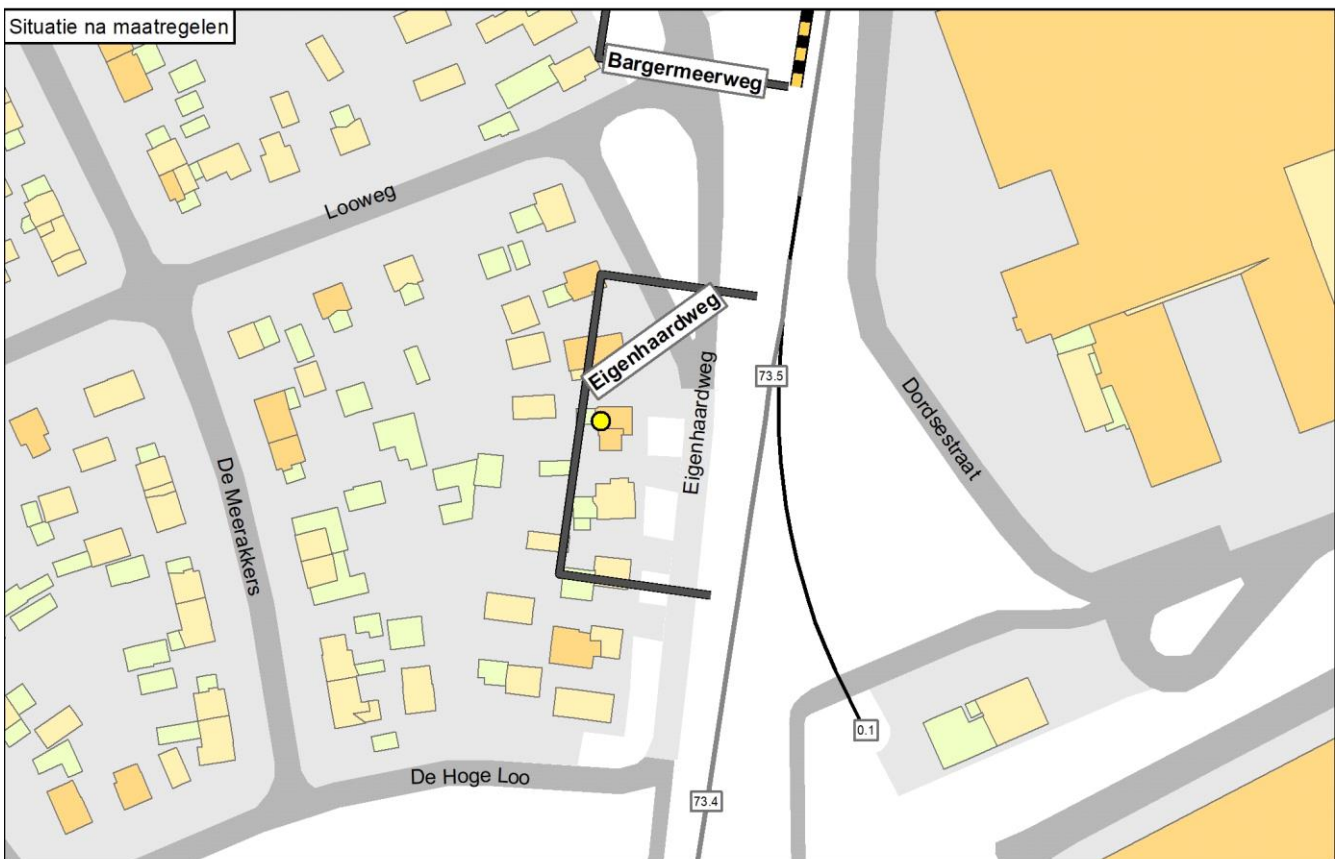
Met de spoorvernieuwing wordt voor het saneringsobject (woning) in dit cluster de streefwaarde voor de sanering bereikt.

In de actuele situatie is als gevolg van bovenbouwvernieuwing (vervanging van houten dwarsliggers door betonnen dwarsliggers) de streefwaarde bereikt voor de woningen in dit cluster. Er zijn geen (aanvullende) maatregelen nodig.

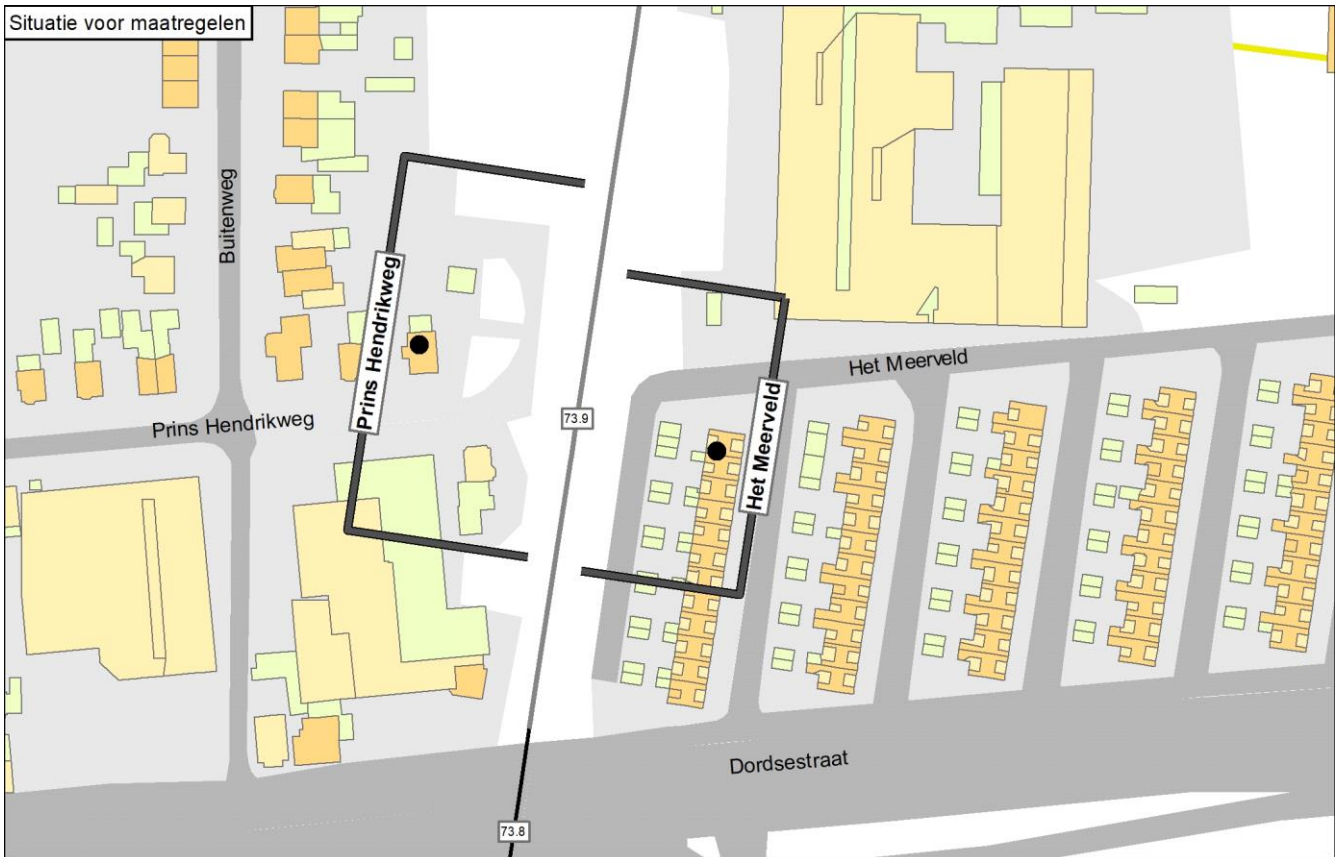
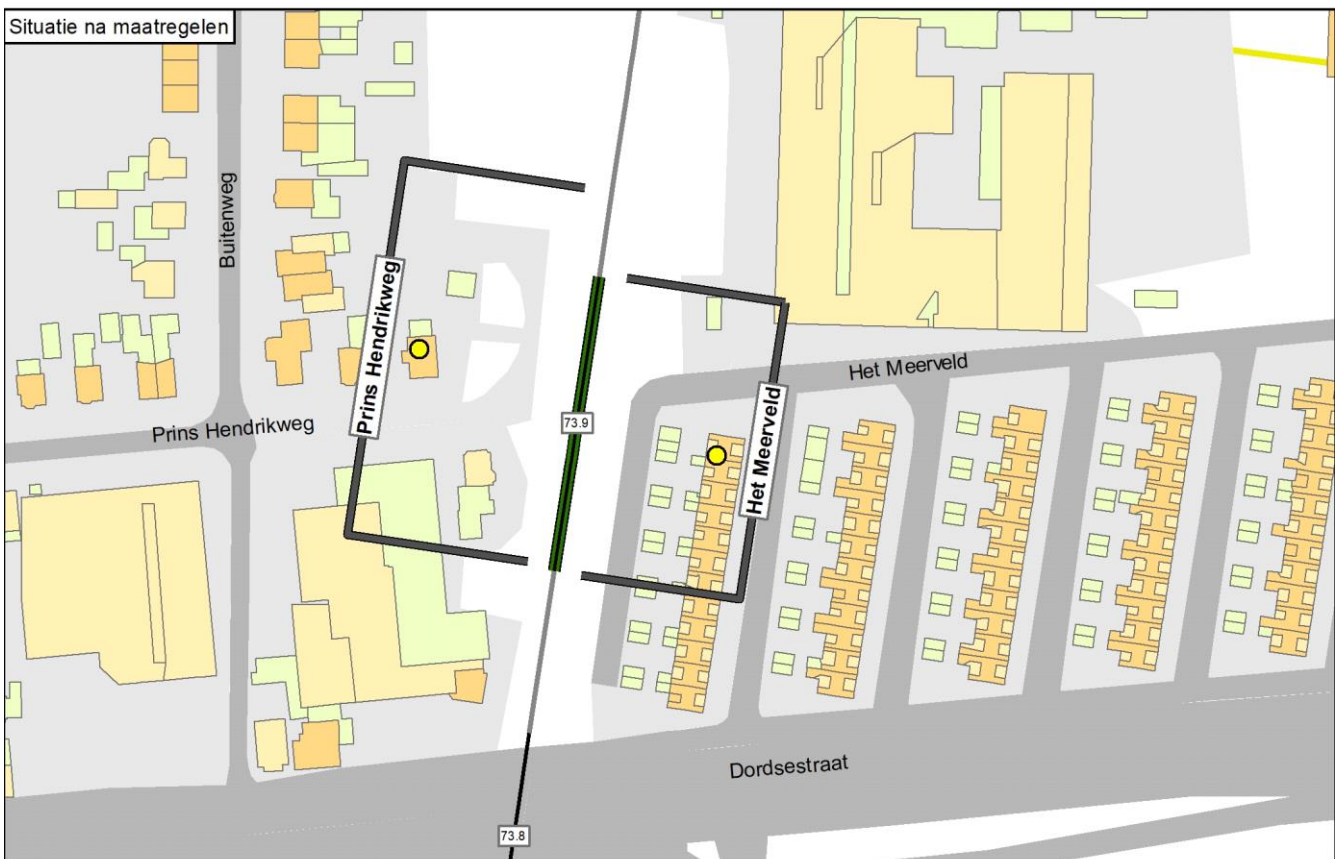
Met de aanleg van raildempers wordt voor het saneringsobject (woning) in dit cluster de streefwaarde voor de sanering bereikt.

De doelmatige geluidbeperkende maatregel is raildempers op het enkelspoor over een lengte van 70 meter.

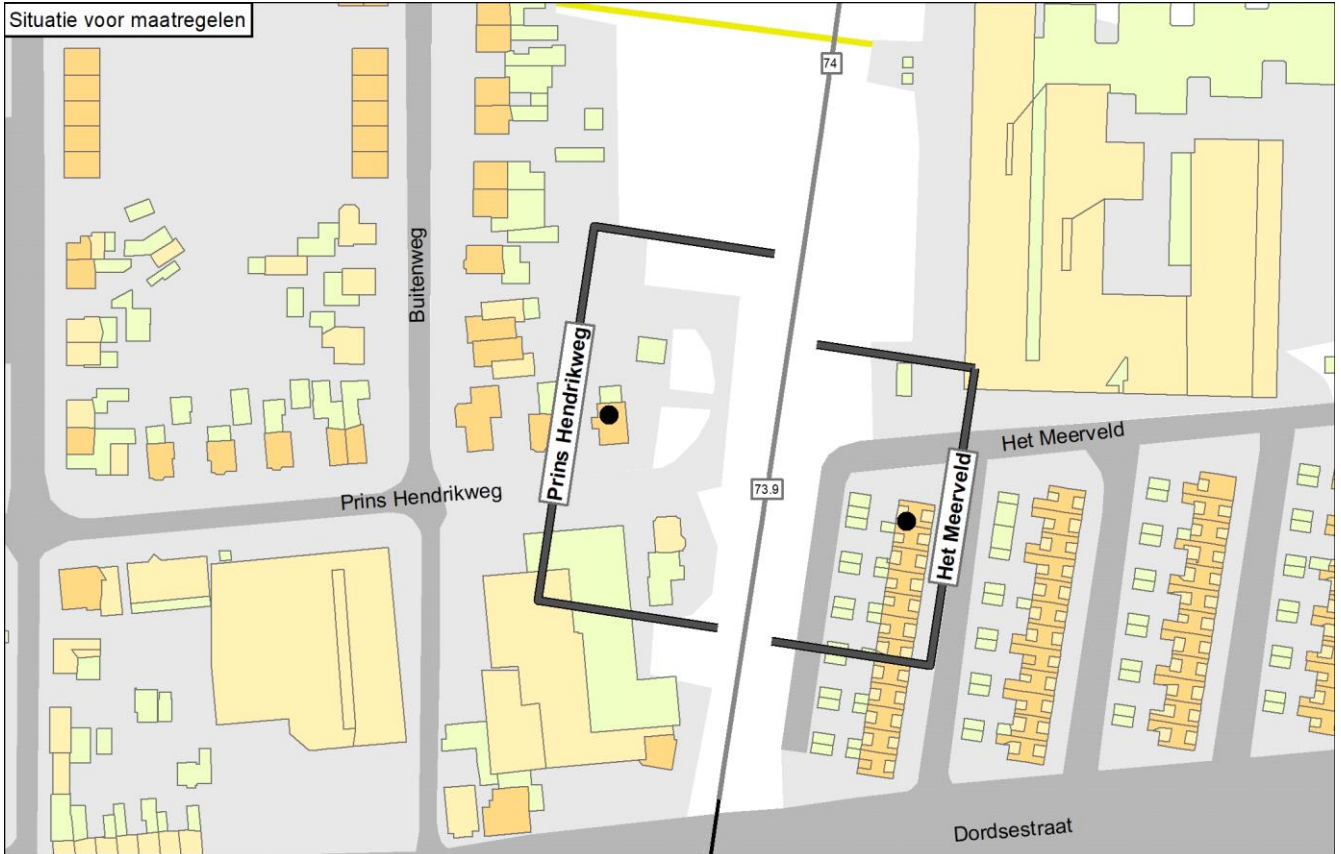
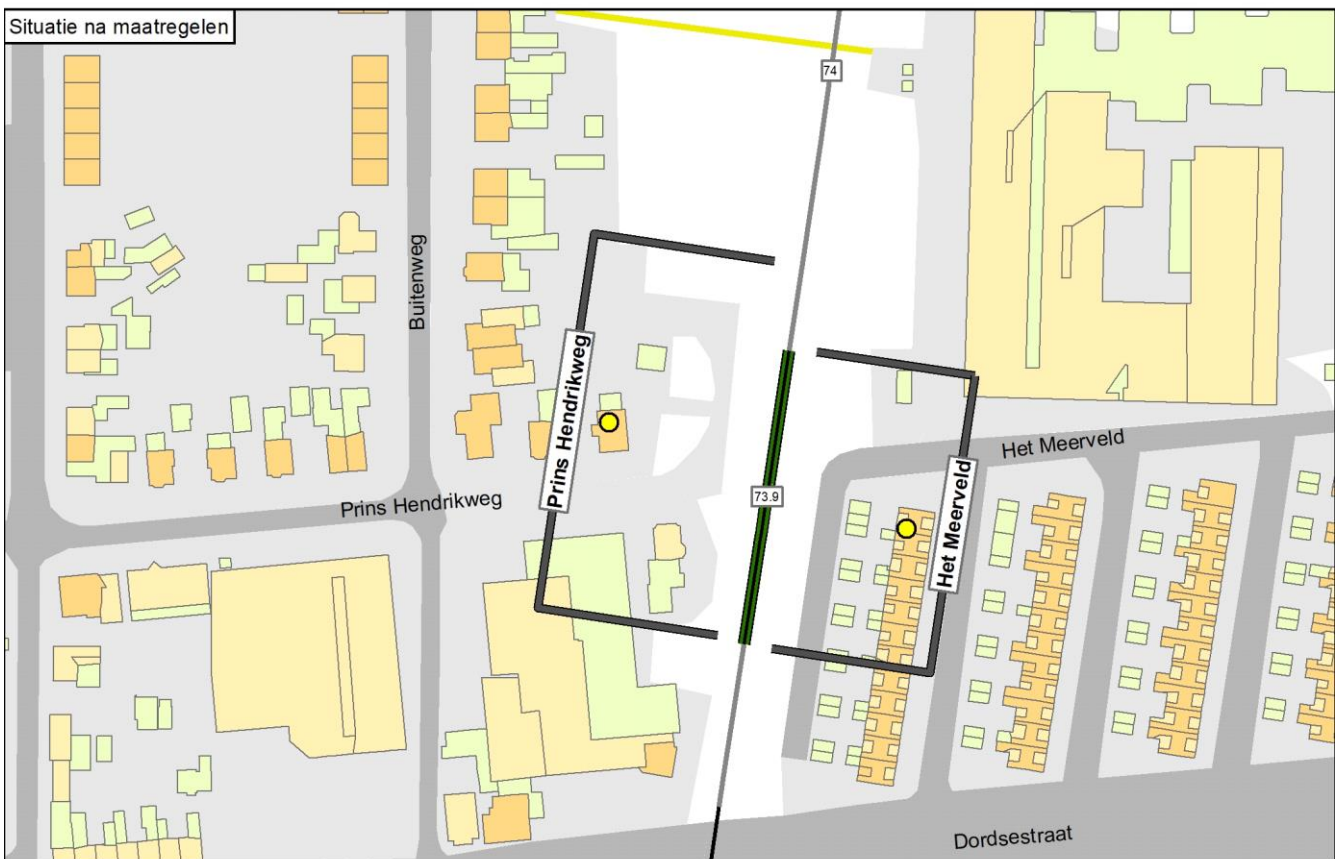
Met de spoorvernieuwing wordt voor het saneringsobject (woning) in dit cluster de streefwaarde voor de sanering bereikt.

In de actuele situatie (vervanging van houten dwarsliggers door betonnen dwarsliggers) is de streefwaarde bereikt voor de woningen in dit cluster. Er zijn geen (aanvullende) maatregelen nodig.

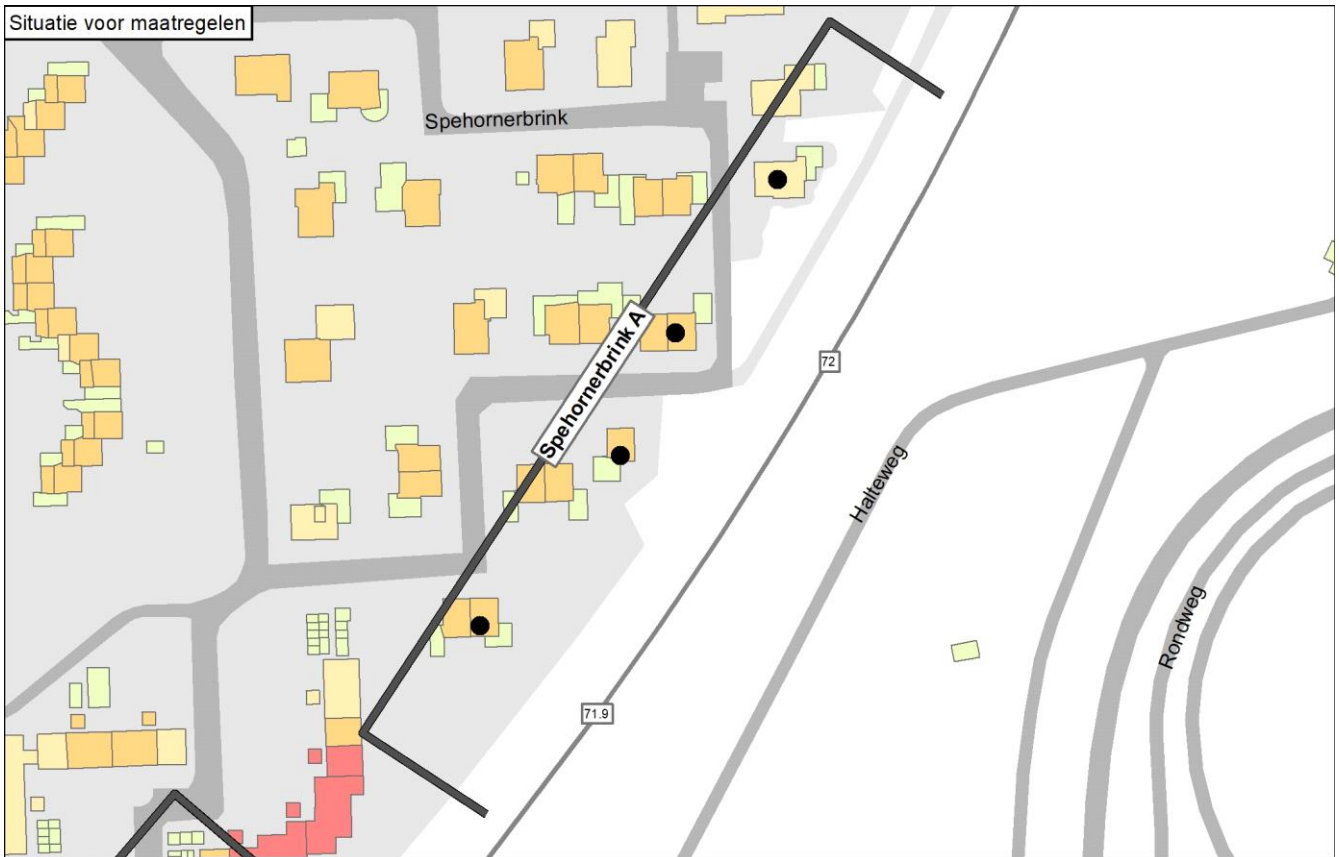
Met de spoorvernieuwing wordt voor alle saneringsobjecten (woningen) in dit cluster de streefwaarde voor de sanering bereikt.

In de actuele situatie is als gevolg van bovenbouwvernieuwing (vervanging van houten dwarsliggers door betonnen dwarsliggers) de streefwaarde bereikt voor de woningen in dit cluster. Er zijn geen (aanvullende) maatregelen nodig.

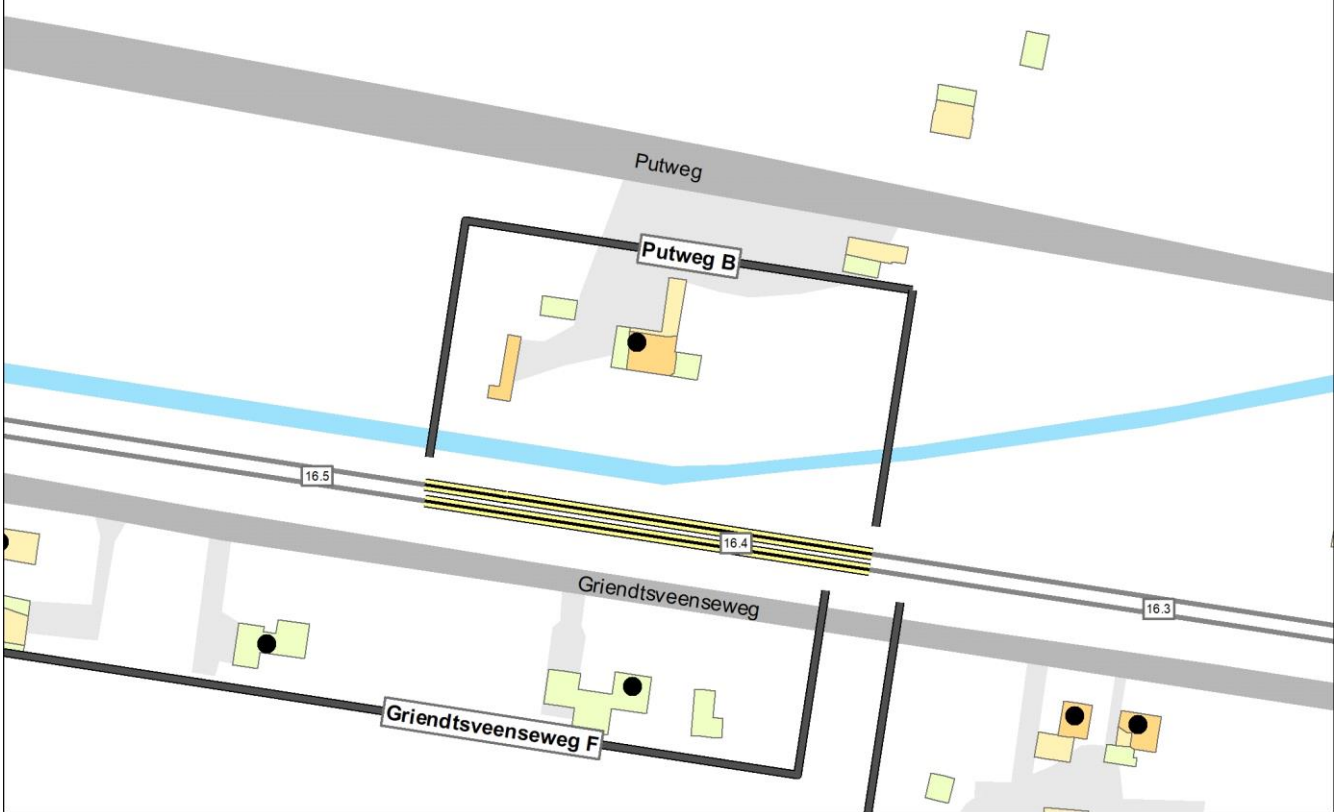
Situatie voor maatregelen

Met de bestaande raildempers wordt voor het saneringsobject (woning) in dit cluster de streefwaarde voor sanering niet bereikt. Voor deze woning zal na vaststelling van het saneringsplan een bouwakoestisch onderzoek worden uitgevoerd met betrekking tot de geluidisolatie. Hieruit blijkt of, en zo ja, welke geluidwerende voorzieningen aan de gevel nodig zijn. Het desbetreffende adres is met de clusternaam en een aanduiding 'G' of 'G70+' aangegeven in bijlage 2.

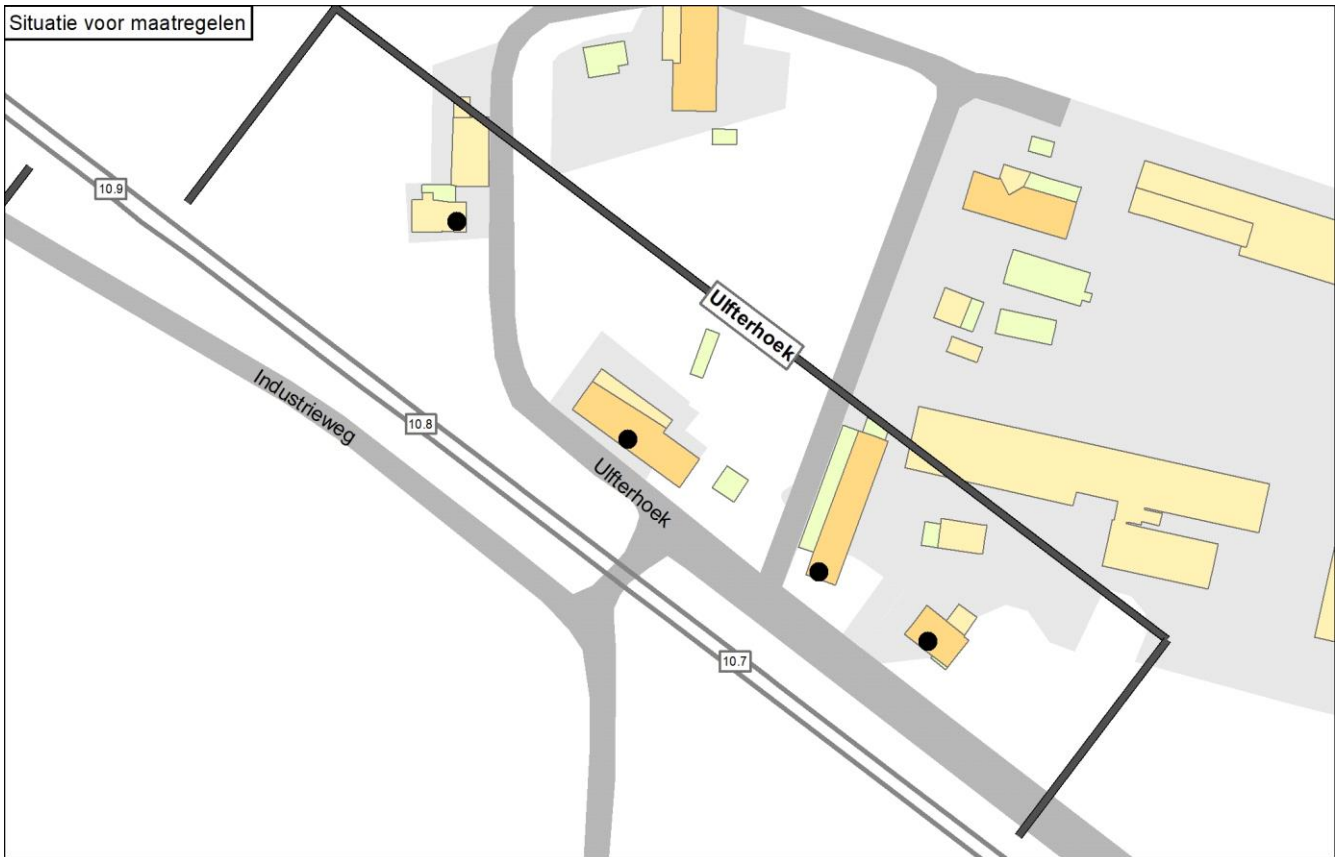
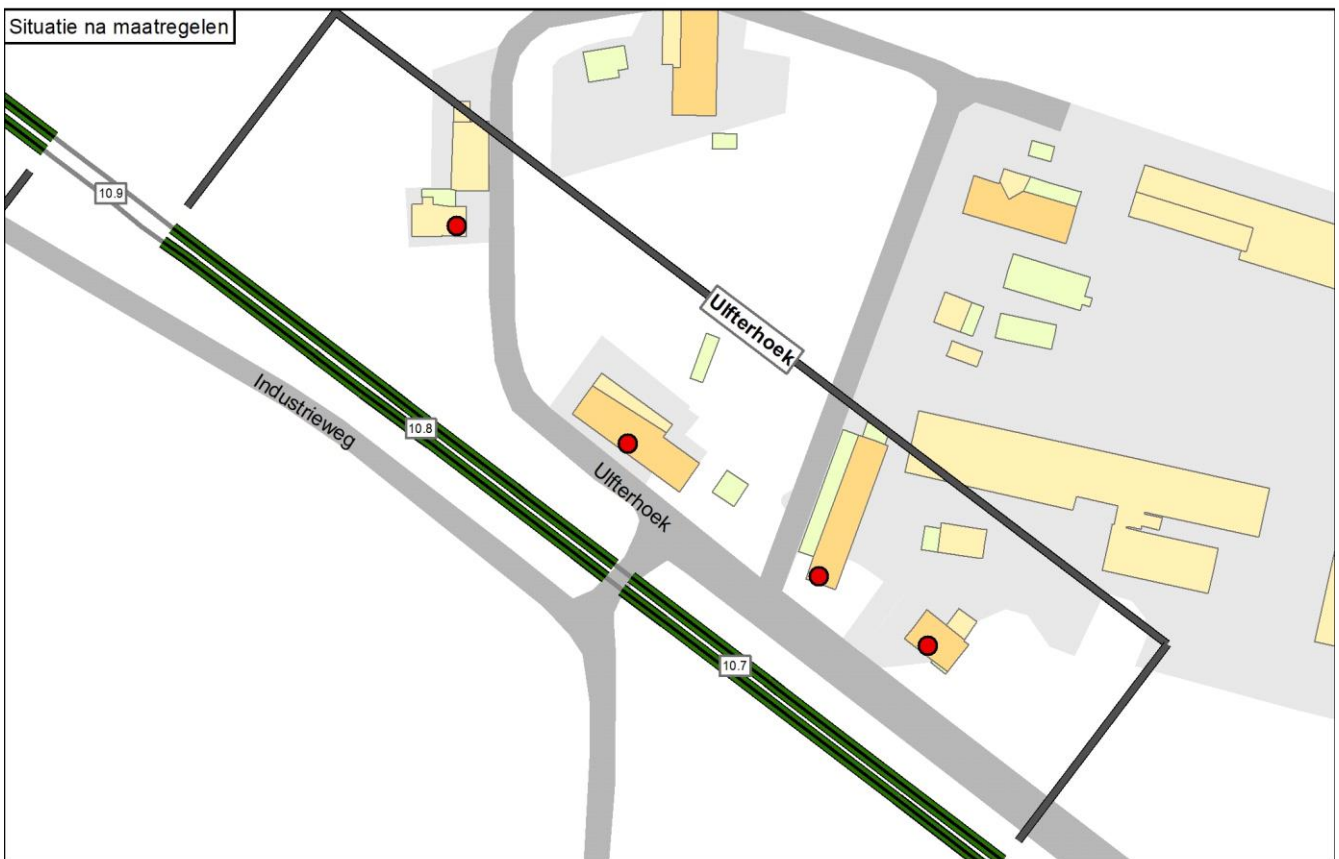
Het cluster ligt in Sevenum ten noorden van het spoor van Eindhoven naar Venlo bij de spoorwegovergang Ulfterhoek. Het cluster bestaat uit vier woningen (Sanering A en Sanering B) aan de Ulfterhoek, waarbij de maximale geluidbelasting in de situatie Lden,gpp en de actuele situatie 74 dB bedraagt. Ter hoogte van het cluster zijn geen geluidbeperkende maatregelen aanwezig. Door de aanwezigheid van de spoorwegovergang kunnen de maatregelen beperkt worden toegepast. De situatie is aangegeven op de eerste navolgende kaart ('situatie voor maatregelen').

Onder toepassing van de stedenbouwkundige visie is de integraal afgewogen maatregel raildempers waar mogelijk. De locatie van deze maatregel is aangegeven op de navolgende tweede kaart ('situatie na maatregelen'). De onderbouwing van de bepaling van deze doelmatige geluidbeperkende maatregel is beschreven na de kaarten.

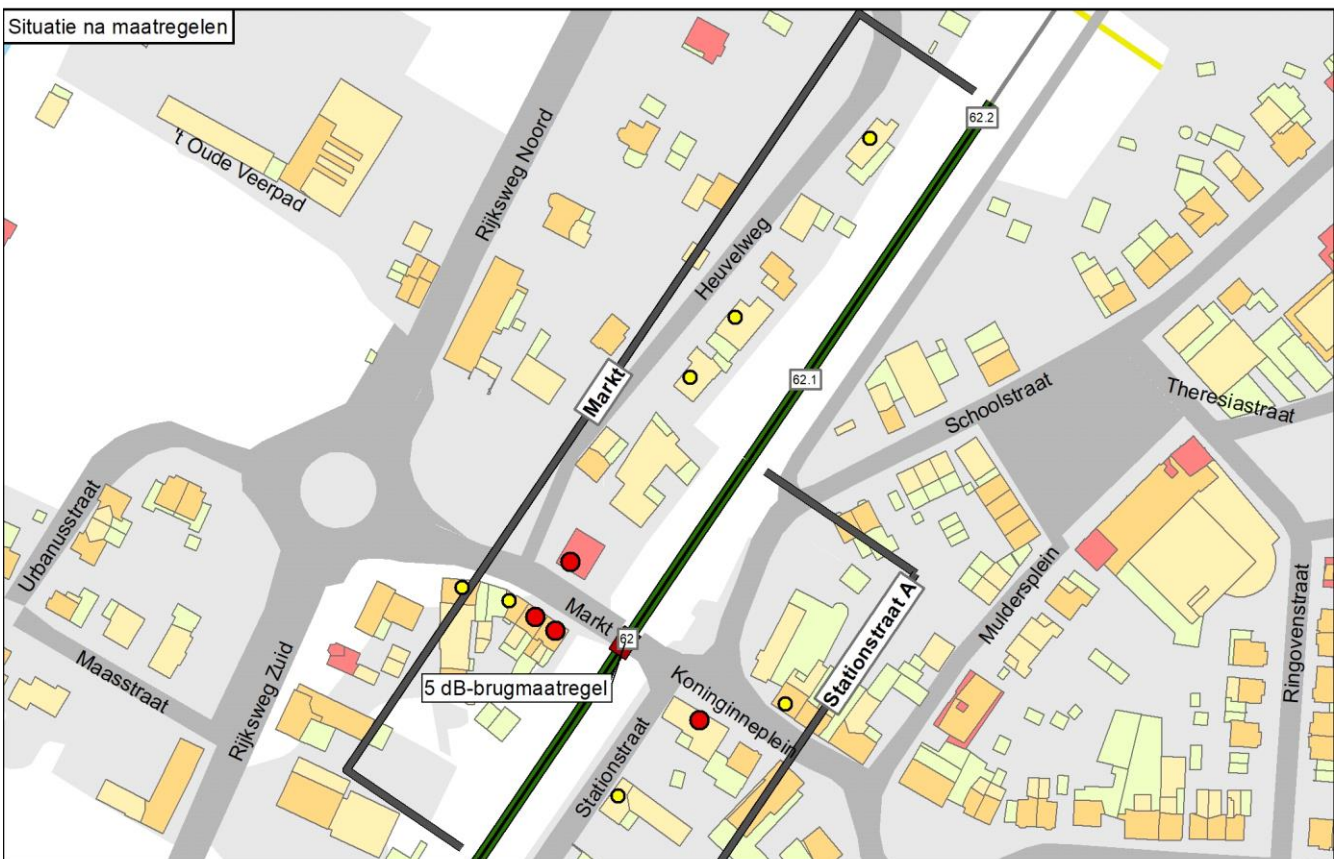
Situatie na maatregelen

Met deze maatregelen wordt niet voor alle saneringsobjecten (woningen) in dit cluster de streefwaarde voor de sanering bereikt. Voor twee woningen zal na vaststelling van het saneringsplan een bouwakoestisch onderzoek worden uitgevoerd met betrekking tot de geluidisolatie. Hieruit blijkt of, en zo ja, welke geluidwerende voorzieningen aan de gevel nodig zijn. Het desbetreffende adres is met de clusternaam en een aanduiding 'G' of 'G70+' aangegeven in bijlage 2.

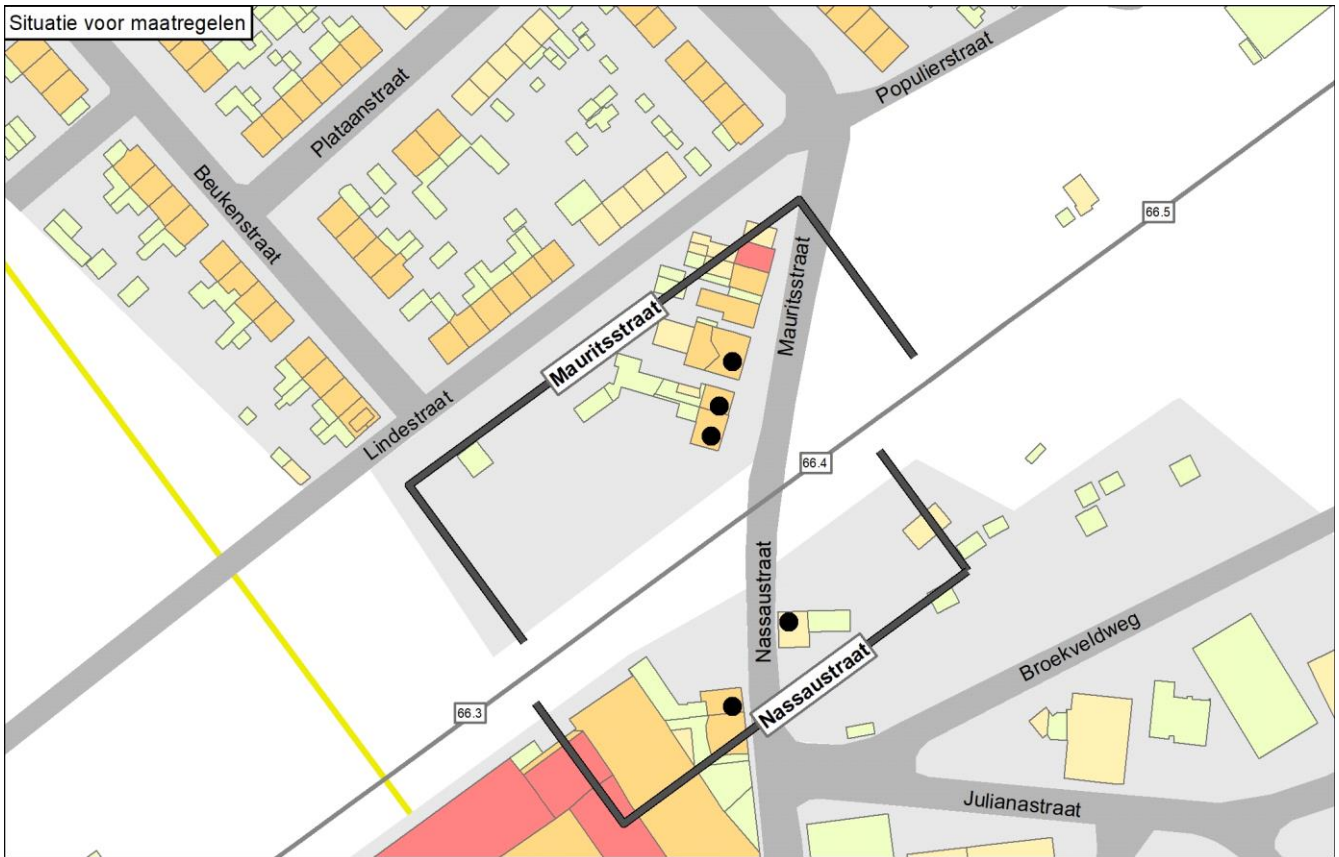
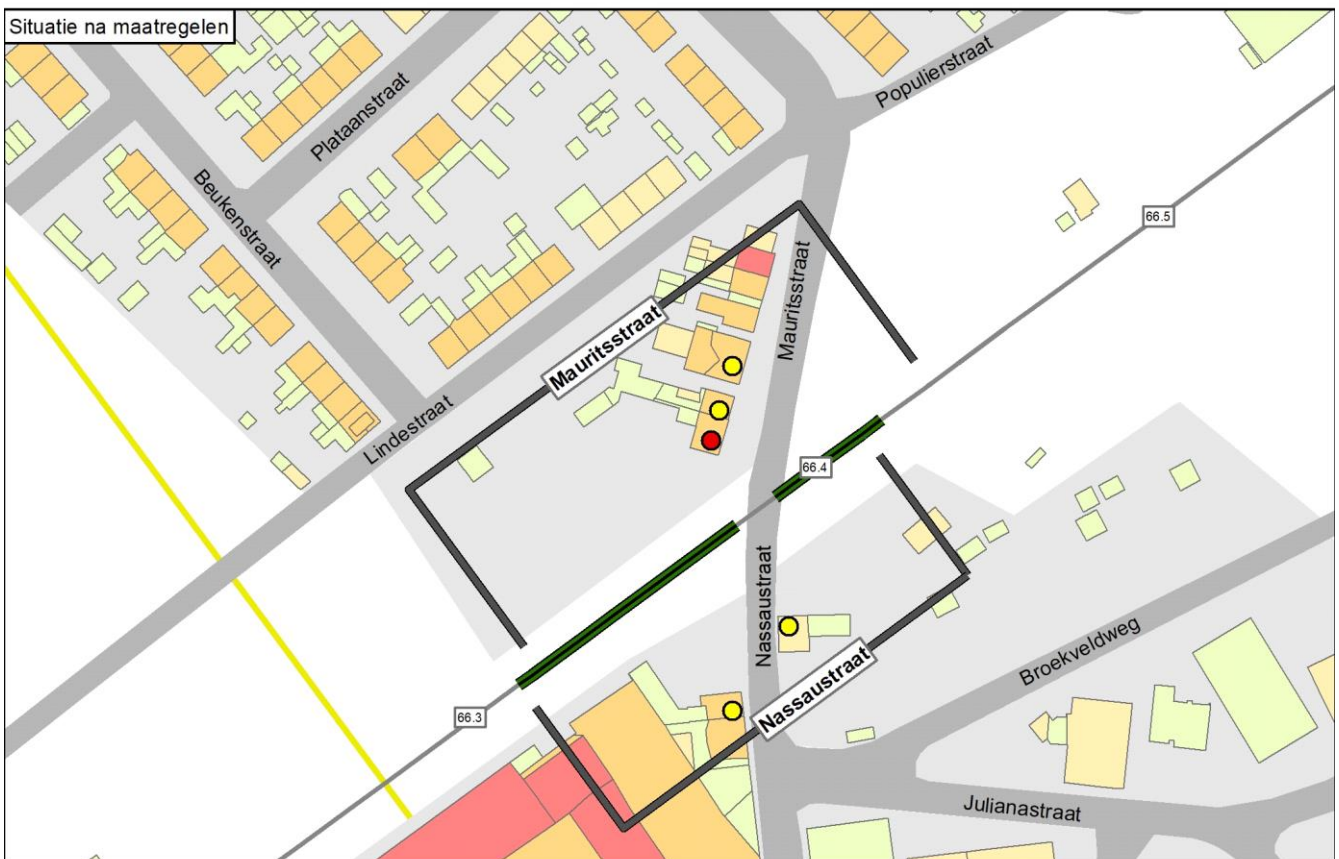
Met deze maatregelen wordt niet voor alle saneringsobjecten (woningen) in dit cluster de streefwaarde voor de sanering bereikt. Voor één woning aan de Mauritsstraat 46 zal na vaststelling van het saneringsplan een bouwakoestisch onderzoek worden uitgevoerd met betrekking tot de geluidisolatie. Hieruit blijkt of, en zo ja, welke geluidwerende voorzieningen aan de gevel nodig zijn. Het desbetreffende adres is met de clusternaam en een aanduiding 'G' of 'G70+' aangegeven in bijlage 2.

De doelmatige geluidbeperkende maatregel is raildempers op het spoor over 88 meter. Bij de spoorwegovergang komen geen raildempers. Aan de noordoostzijde van de spoorwegovergang is de lengte van de raildempers 31 meter en aan de zuidwestzijde 57 meter.

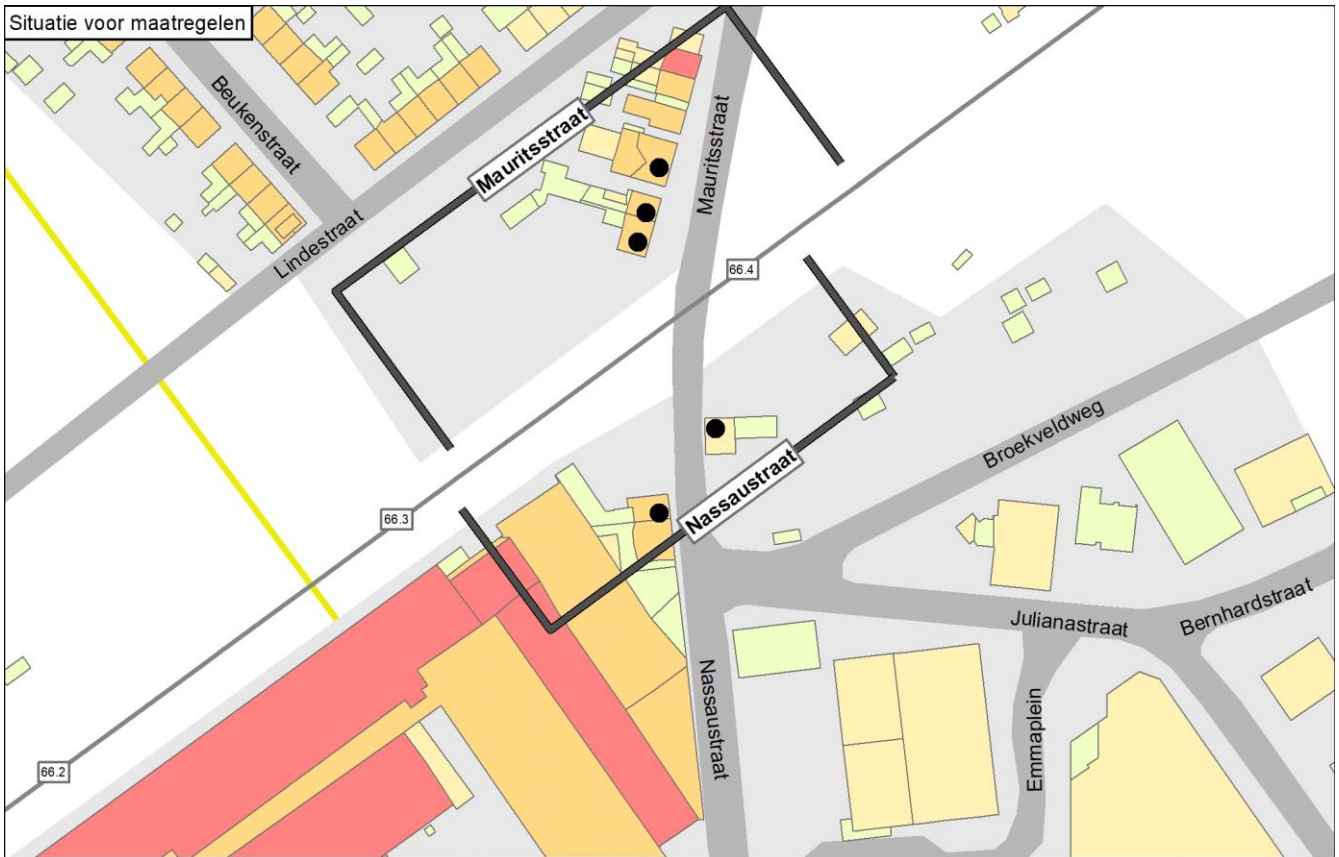
Het cluster ligt ten zuiden van het spoor van Venlo naar Roermond, ter hoogte van de spoorwegovergang Nassaustraat in Tegelen. Het cluster bestaat uit twee woningen (Sanering A) aan de Nassaustraat, waarbij de maximale geluidbelasting 69 dB (Lden,gpp) bedraagt. Ter hoogte van het cluster zijn geen geluidbeperkende maatregelen aanwezig. In de actuele situatie is de bovenbouw van het spoor met houten dwarsliggers vervangen door betonnen dwarsliggers in een ballastbed. Hierdoor wordt in de actuele situatie voor de woning aan de Nassaustraat 47 nog niet voldaan aan de streefwaarde van 65 dB. Aan de overzijde bevindt zich het cluster Mauritsstraat. De situatie is aangegeven op de eerste navolgende kaart ('situatie voor maatregelen').

De doelmatige geluidbeperkende maatregel is raildempers op het enkelspoor over een lengte van 89 meter. De locatie van de raildempers is aangegeven op de navolgende tweede kaart ('situatie na maatregelen'). De onderbouwing van de bepaling van deze doelmatige geluidbeperkende maatregel is beschreven na de kaarten.

Met de spoorvernieuwing en de aanleg van raildempers wordt voor het saneringsobjecten (woningen) in dit cluster de streefwaarde voor de sanering bereikt.

In de actuele situatie (vervanging van houten dwarsliggers door betonnen dwarsliggers) en de aanleg van raildempers over een lengte van 89 meter is de streefwaarde bereikt voor de woningen in dit cluster. Er zijn geen (aanvullende) maatregelen nodig.

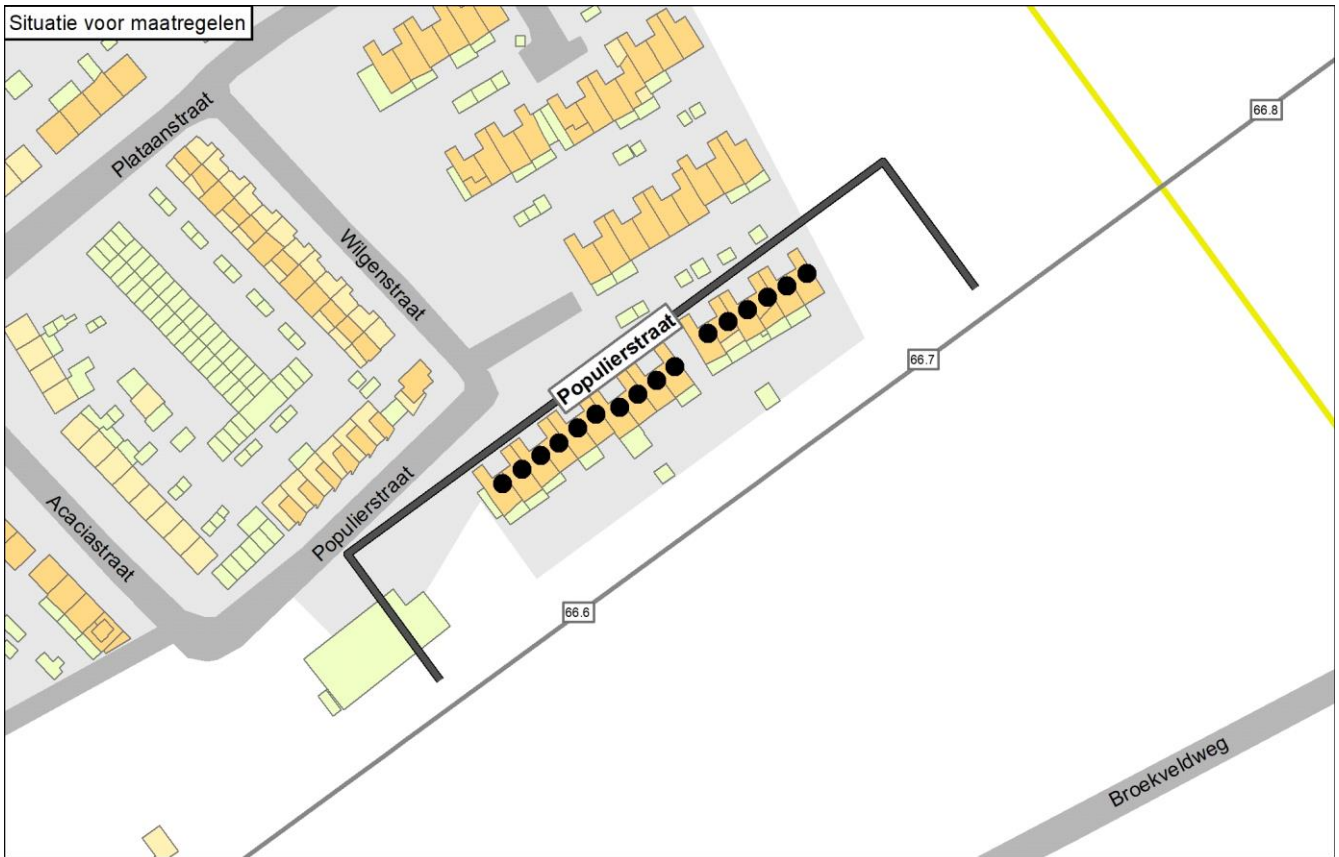
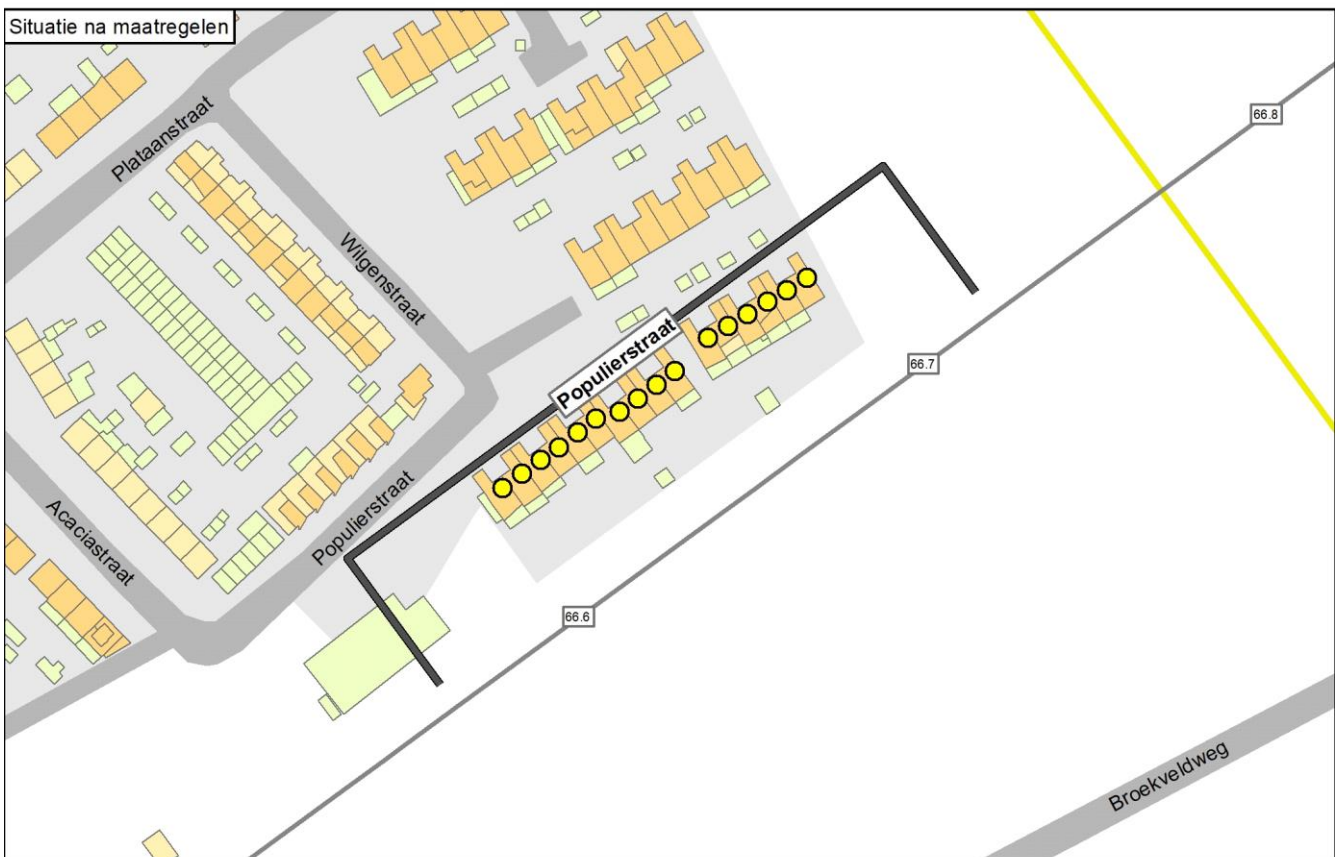
Met de spoorvernieuwing wordt voor alle saneringsobjecten (woningen) in dit cluster de streefwaarde voor de sanering bereikt.

In de actuele situatie (vervanging van houten dwarsliggers door betonnen dwarsliggers) is de streefwaarde bereikt voor de woningen in dit cluster. Er zijn geen (aanvullende) maatregelen nodig.

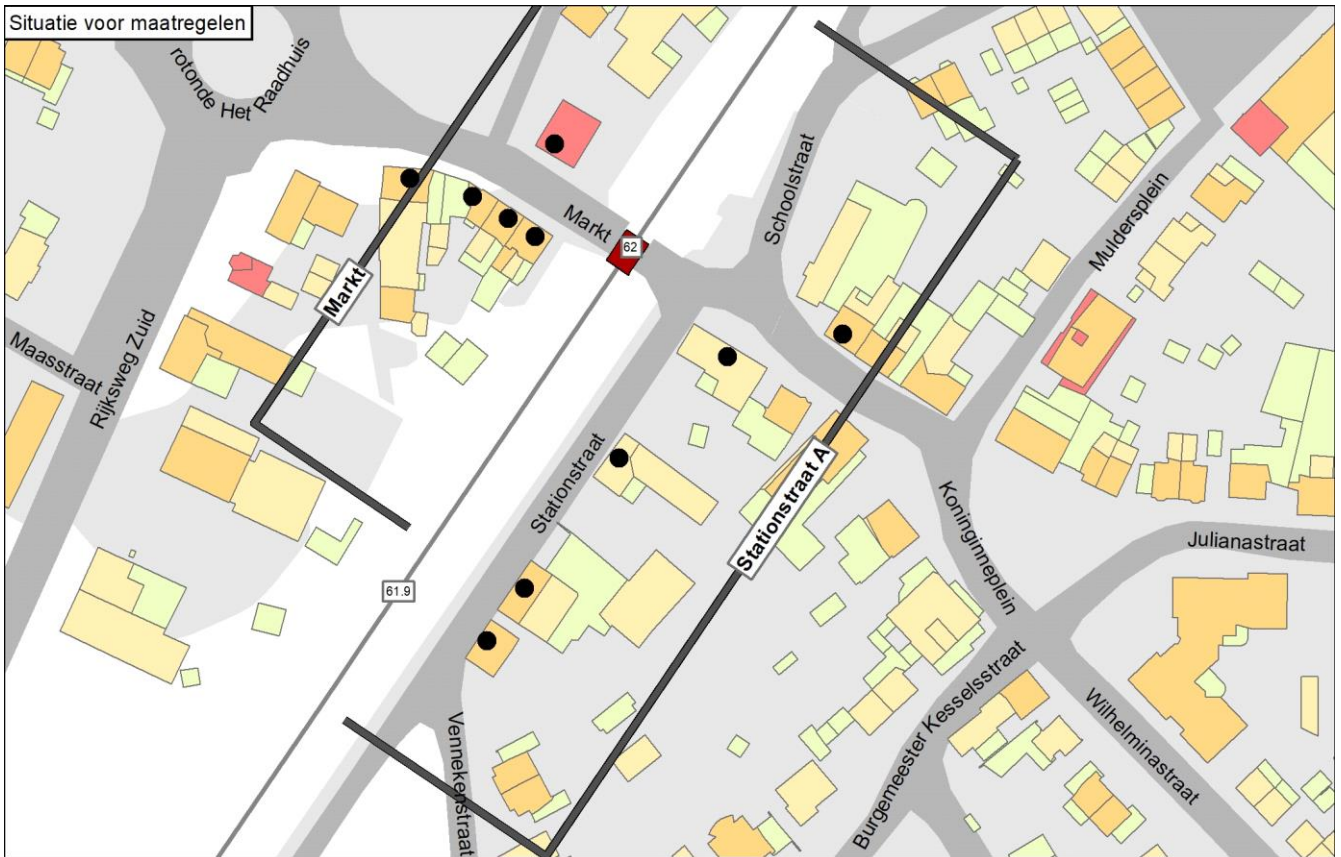
Met deze maatregelen wordt niet voor alle saneringsobjecten (woningen) in dit cluster de streefwaarde voor de sanering bereikt. Voor één woning aan de Koninginneplein 2 zal na vaststelling van het saneringsplan een bouwakoestisch onderzoek worden uitgevoerd met betrekking tot de geluidisolatie. Hieruit blijkt of, en zo ja, welke geluidwerende voorzieningen aan de gevel nodig zijn. Het desbetreffende adres is met de clusternaam en een aanduiding 'G' of 'G70+' aangegeven in bijlage 2.

De doelmatige geluidbeperkende maatregel is een zware maatregel (ca. 5 dB geluidreductie) aan de brug en raildempers op het spoor over een lengte van 192 meter. Bij de stalen brug komen geen raildempers. Aan de noordzijde van de stalen brug is de lengte van raildempers 66 meter en aan de zuidzijde 126 meter.

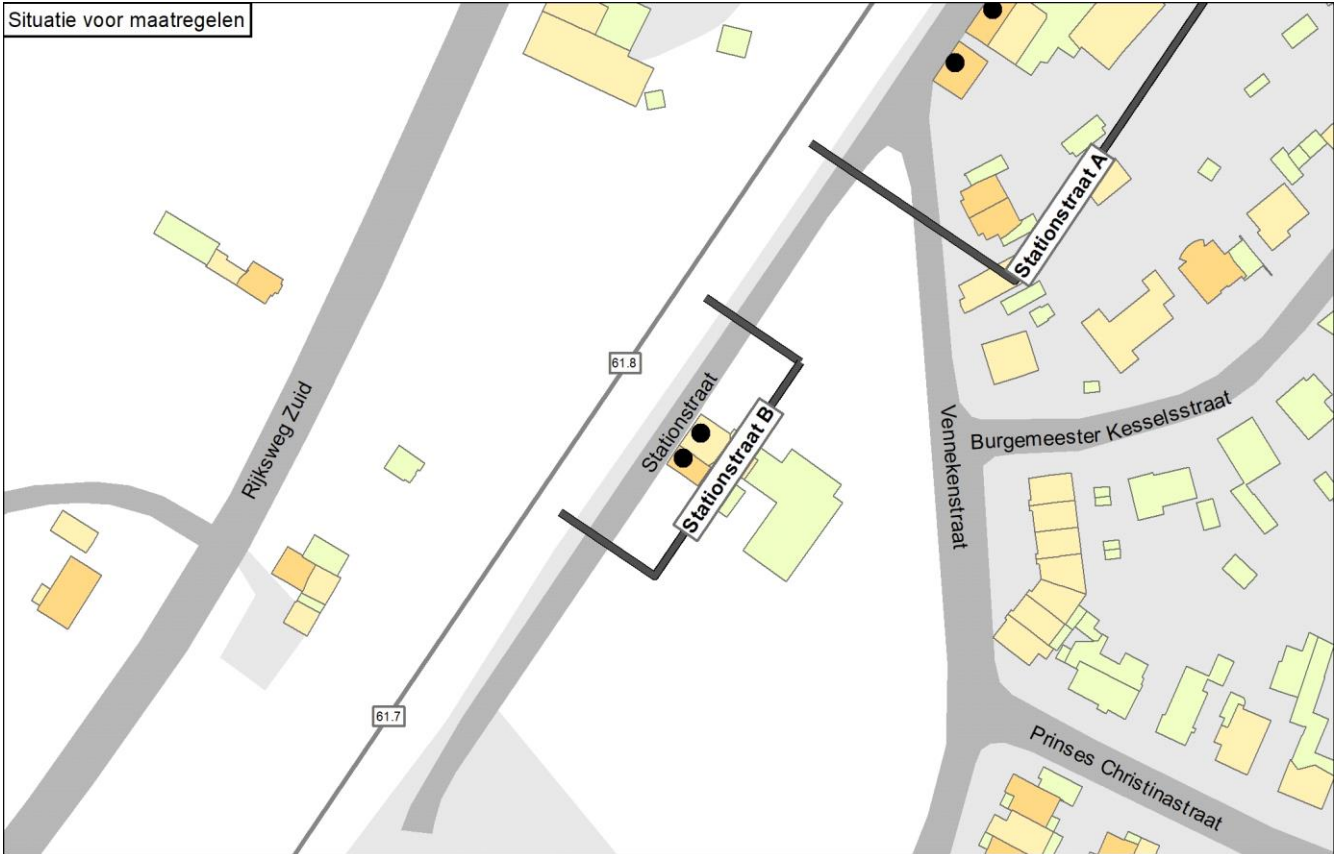
Situatie voor maatregelen

Met deze maatregelen wordt voor de twee saneringsobjecten (woningen) in dit cluster de streefwaarde voor de sanering bereikt.
