Akoestisch onderzoek Geluidsanering

Gemeenten Assen, Dalfsen, De Wolden, Hoogeveen, Meppel, Midden-Drenthe, Staphorst, Tynaarlo en Zwolle

Meerjaren Programma Geluidsanering (MJPJG)

AO15

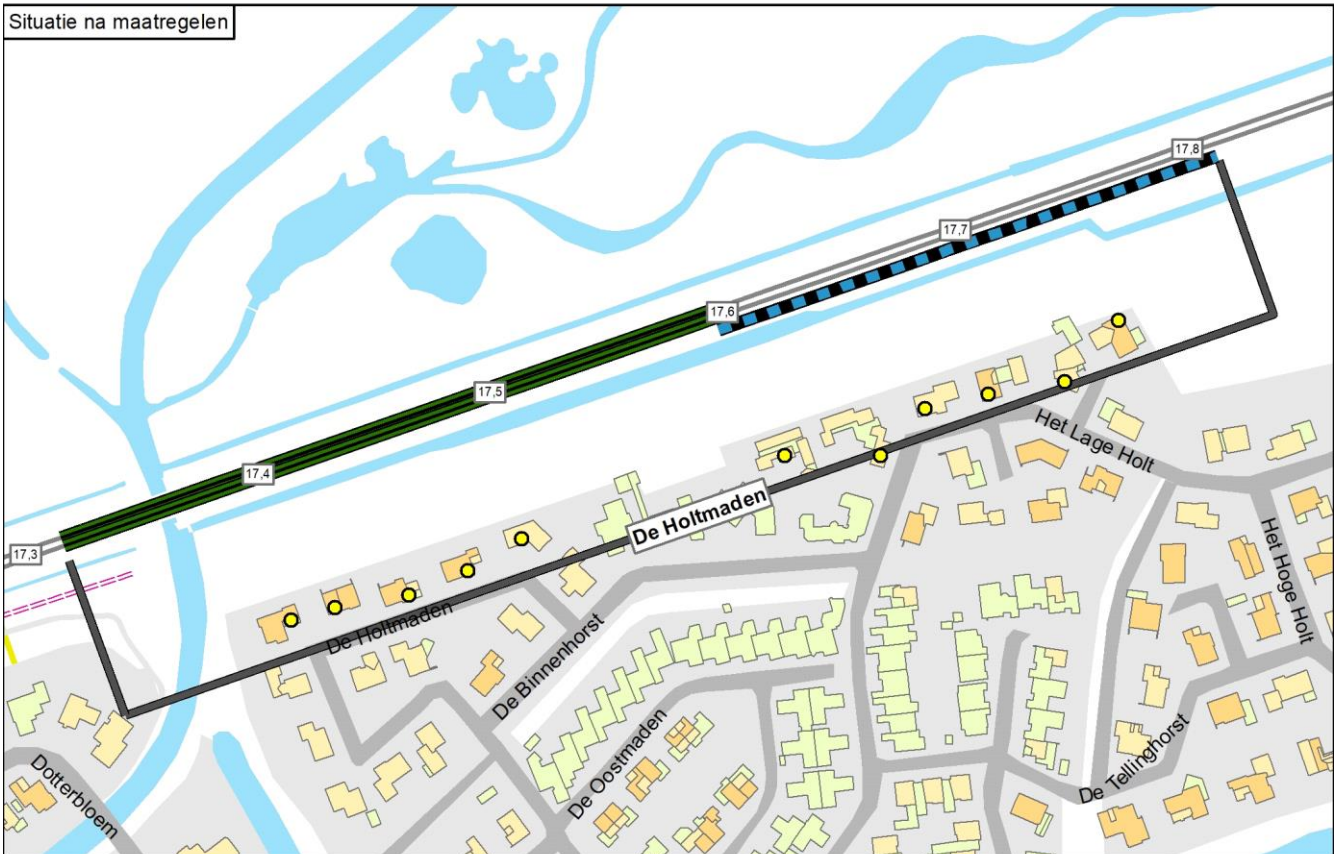
Situatie na maatregelen

Met de geluidbeperkende maatregelen wordt de streefwaarde voor de geluidbelasting bereikt bij de saneringsobjecten. Nader bouwakoestisch onderzoek naar de geluidisolatie van de gevels is niet nodig. Alle adressen waarvoor bouwakoestisch onderzoek nodig is, zijn in bijlage 2 voorzien van de aanduiding 'G' of 'G70+'.

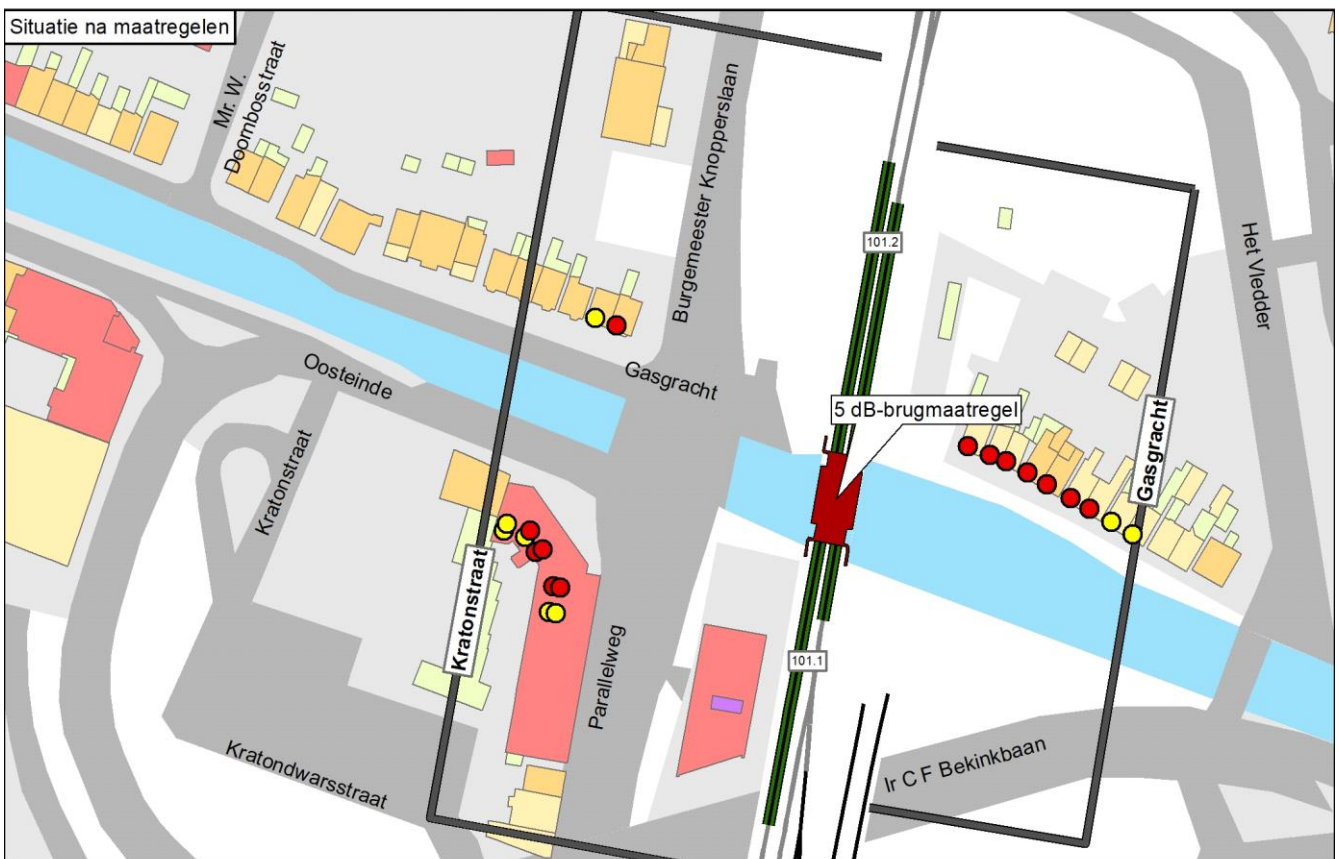
De doelmatige maatregelen zijn raildempers op alle sporen, waar technisch mogelijk, en een 5 dB-brugmaatregel aan de stalen brug.

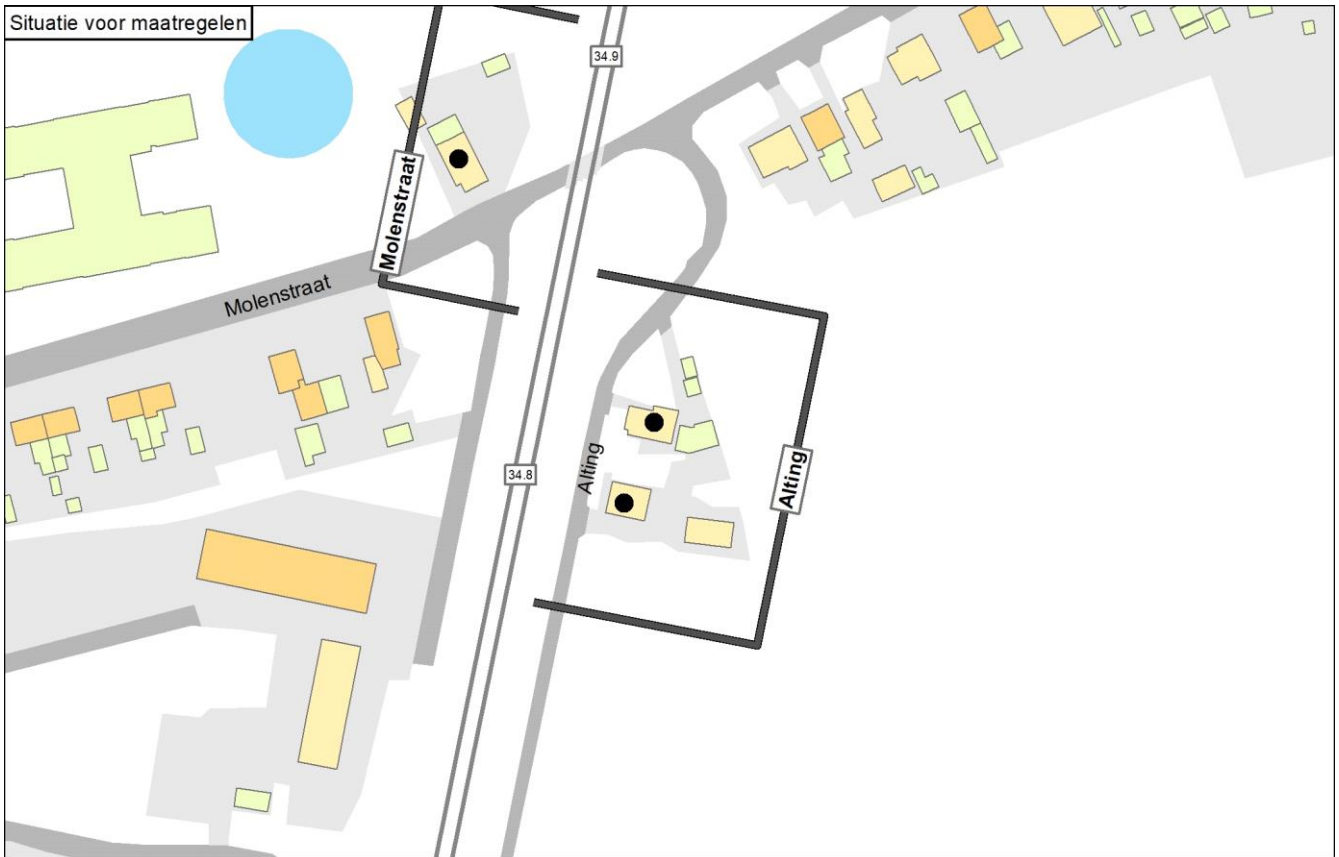
De doelmatige geluidbeperkende maatregel is een scherm van 2 meter hoog en 79 meter lang.

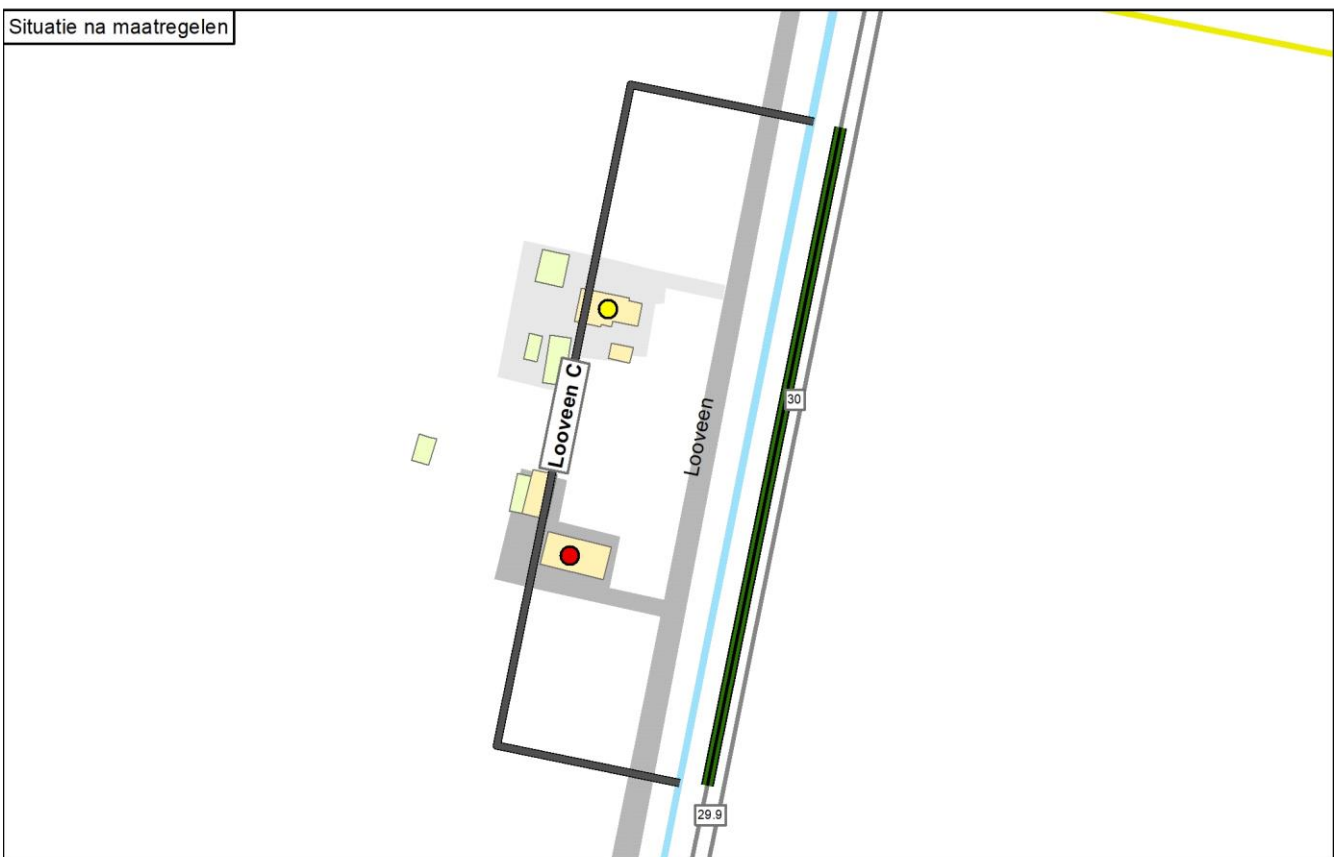
Situatie na maatregelen

Met de geluidbeperkende maatregelen wordt de streefwaarde voor de geluidbelasting niet bereikt bij één van de twee saneringsobjecten. Voor dit saneringsobject is nader bouwakoestisch onderzoek naar de geluidisolatie van de gevels nodig. Dit onderzoek wordt na vaststelling van het saneringsplan uitgevoerd. Hieruit blijkt of, en zo ja welke, geluidwerende voorzieningen voor de gevels nodig zijn. Alle adressen waarvoor bouwakoestisch onderzoek nodig is, zijn in bijlage 2 voorzien van de aanduiding 'G' of 'G70+'.

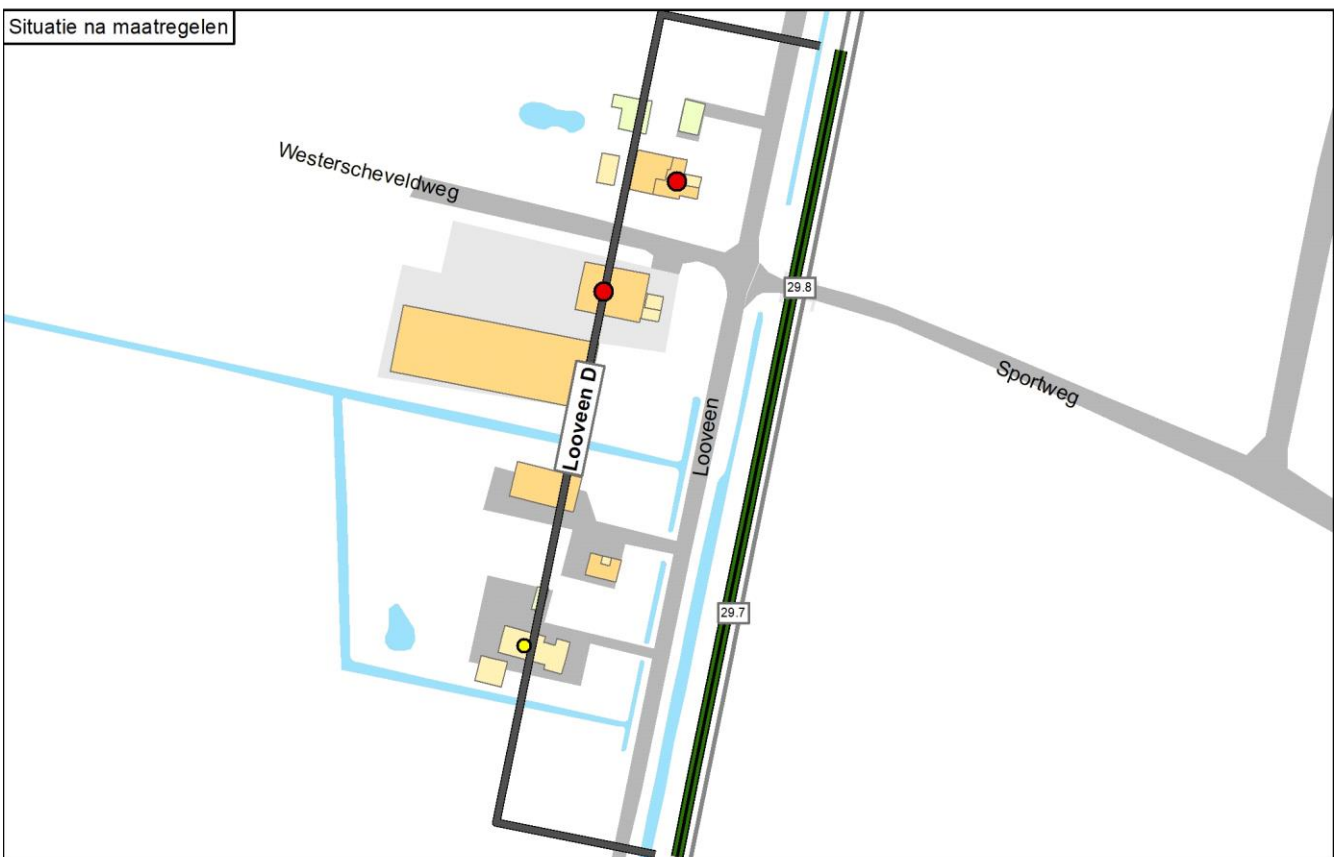
Situatie na maatregelen

Met de geluidbeperkende maatregelen wordt de streefwaarde voor de geluidbelasting niet bereikt bij twee van de drie saneringsobjecten. Voor deze saneringsobjecten is nader bouwakoestisch onderzoek naar de geluidisolatie van de gevels nodig. Dit onderzoek wordt na vaststelling van het saneringsplan uitgevoerd. Hieruit blijkt of, en zo ja welke, geluidwerende voorzieningen voor de gevels nodig zijn. Alle adressen waarvoor bouwakoestisch onderzoek nodig is, zijn in bijlage 2 voorzien van de aanduiding 'G' of 'G70+'.

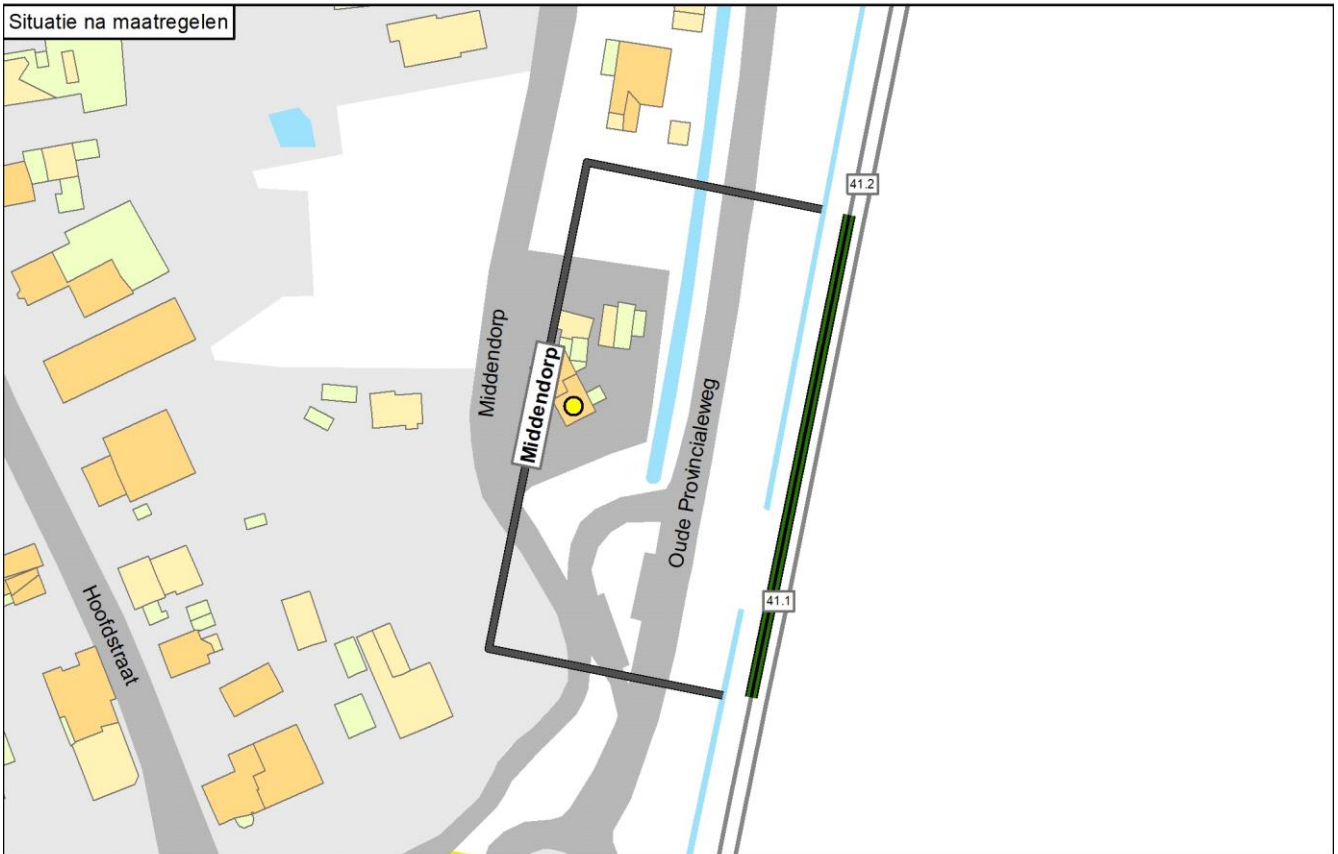
Situatie na maatregelen

Met de geluidbeperkende maatregelen wordt de streefwaarde voor de geluidbelasting bereikt bij het saneringsobject. Nader bouwoestisch onderzoek naar de geluidisolatie van de gevels is niet nodig. Alle adressen waarvoor bouwoestisch onderzoek nodig is, zijn in bijlage 2 voorzien van de aanduiding 'G' of 'G70+'.

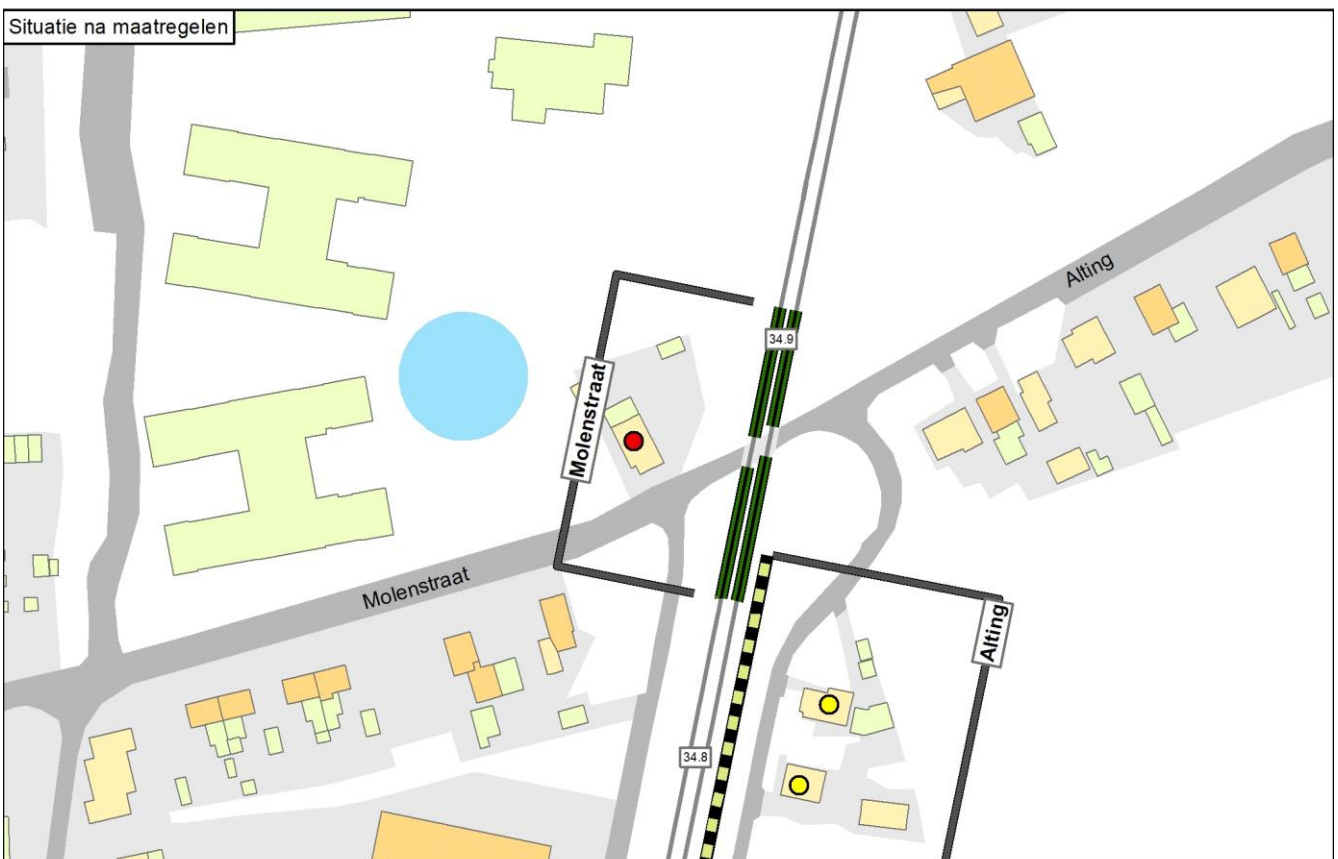
Situatie na maatregelen

Met de geluidbeperkende maatregelen wordt de streefwaarde voor de geluidbelasting niet bereikt bij het saneringsobject. Voor dit saneringsobject is nader bouwoestisch onderzoek naar de geluidisolatie van de gevels nodig. Dit onderzoek wordt na vaststelling van het saneringsplan uitgevoerd. Hieruit blijkt of, en zo ja welke, geluidwerende voorzieningen voor de gevels nodig zijn. Alle adressen waarvoor bouwoestisch onderzoek nodig is, zijn in bijlage 2 voorzien van de aanduiding 'G' of 'G70+'.

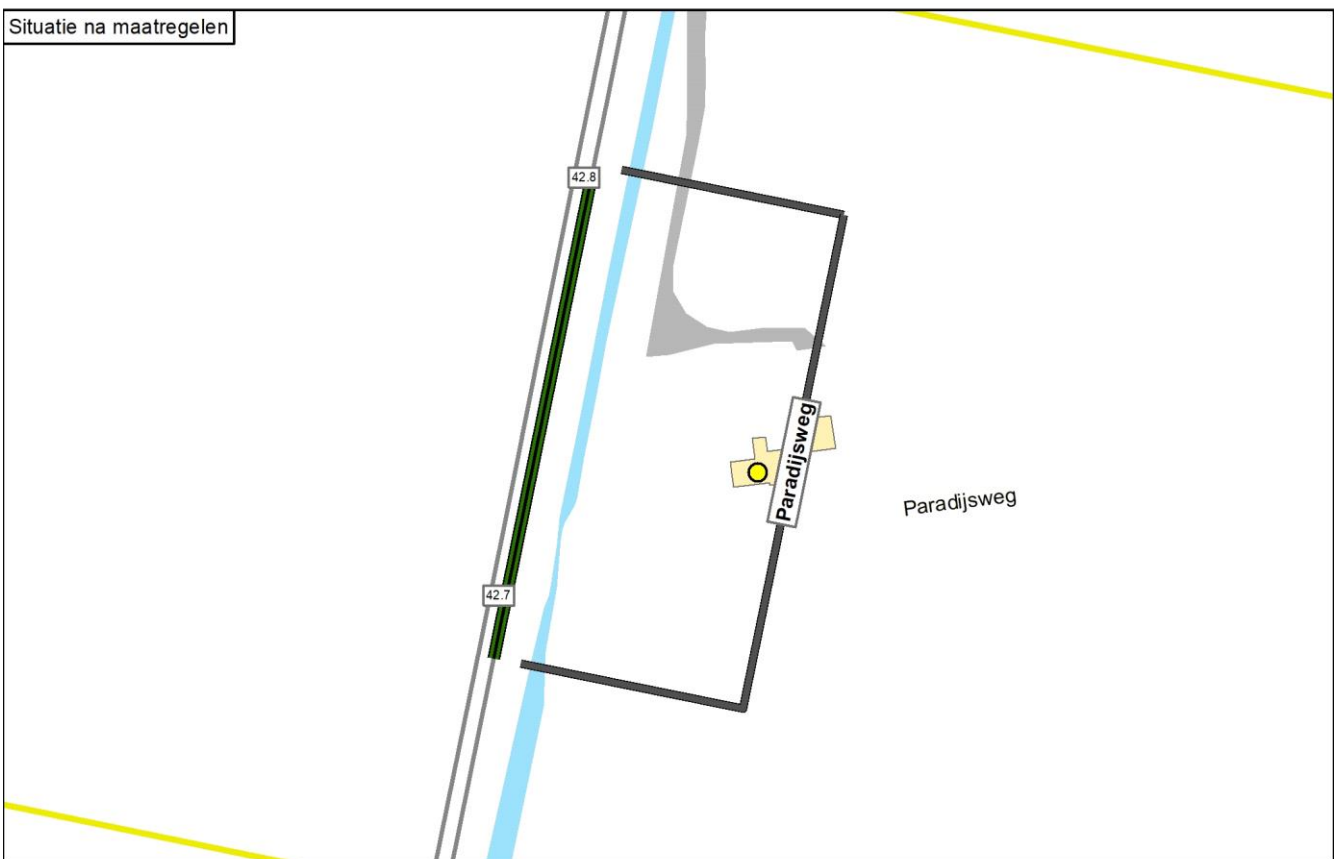
Situatie na maatregelen

Met de geluidbeperkende maatregelen wordt de streefwaarde voor de geluidbelasting bereikt bij het saneringsobject. Nader bouwoestisch onderzoek naar de geluidisolatie van de gevels is niet nodig. Alle adressen waarvoor bouwoestisch onderzoek nodig is, zijn in bijlage 2 voorzien van de aanduiding 'G' of 'G70+'.

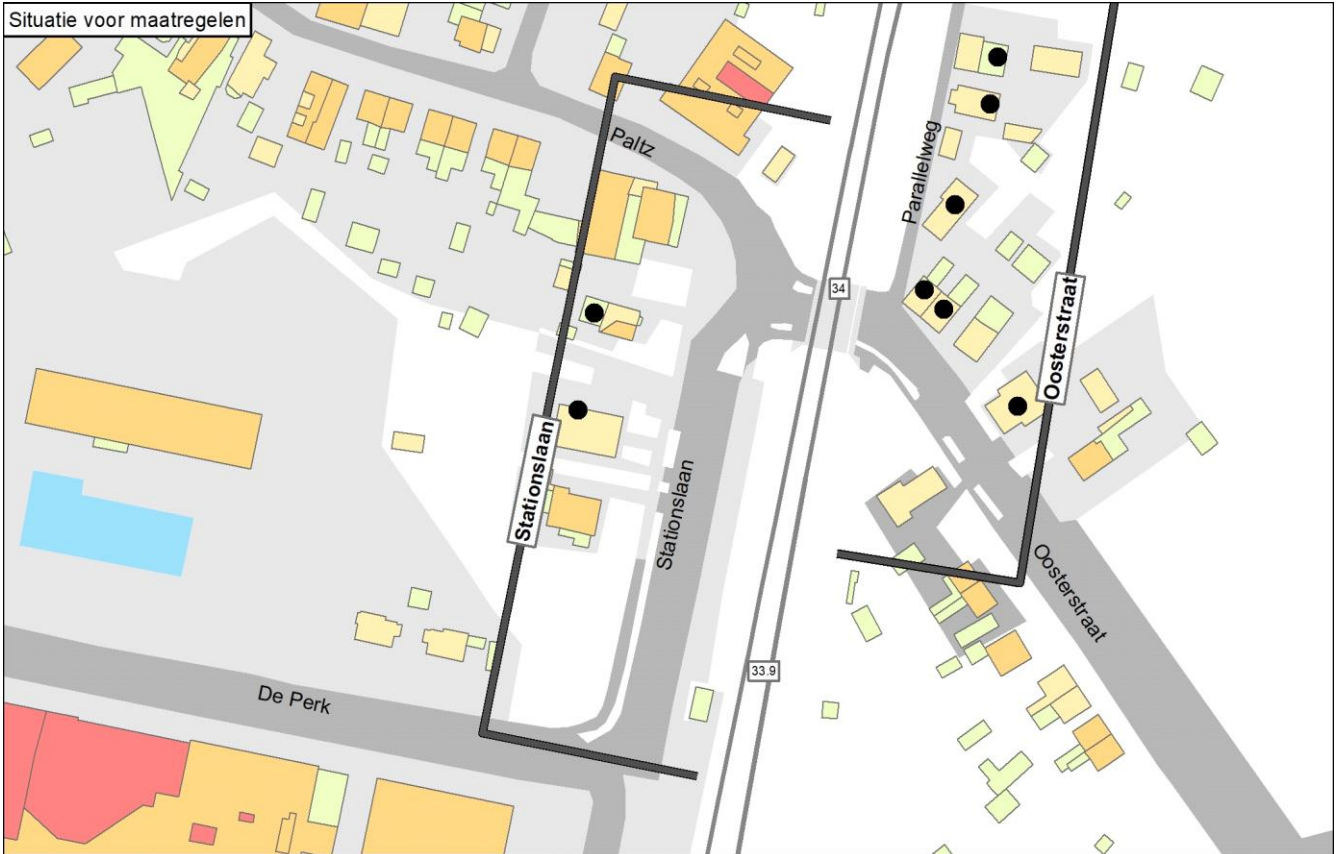
Geluidbeperkende maatregelen zijn niet nodig. In de actuele situatie (waarin alle bovenbouw bestaat uit voegloos spoor op betonnen dwarsliggers) is de streefwaarde voor de geluidbelasting bereikt voor de woningen.

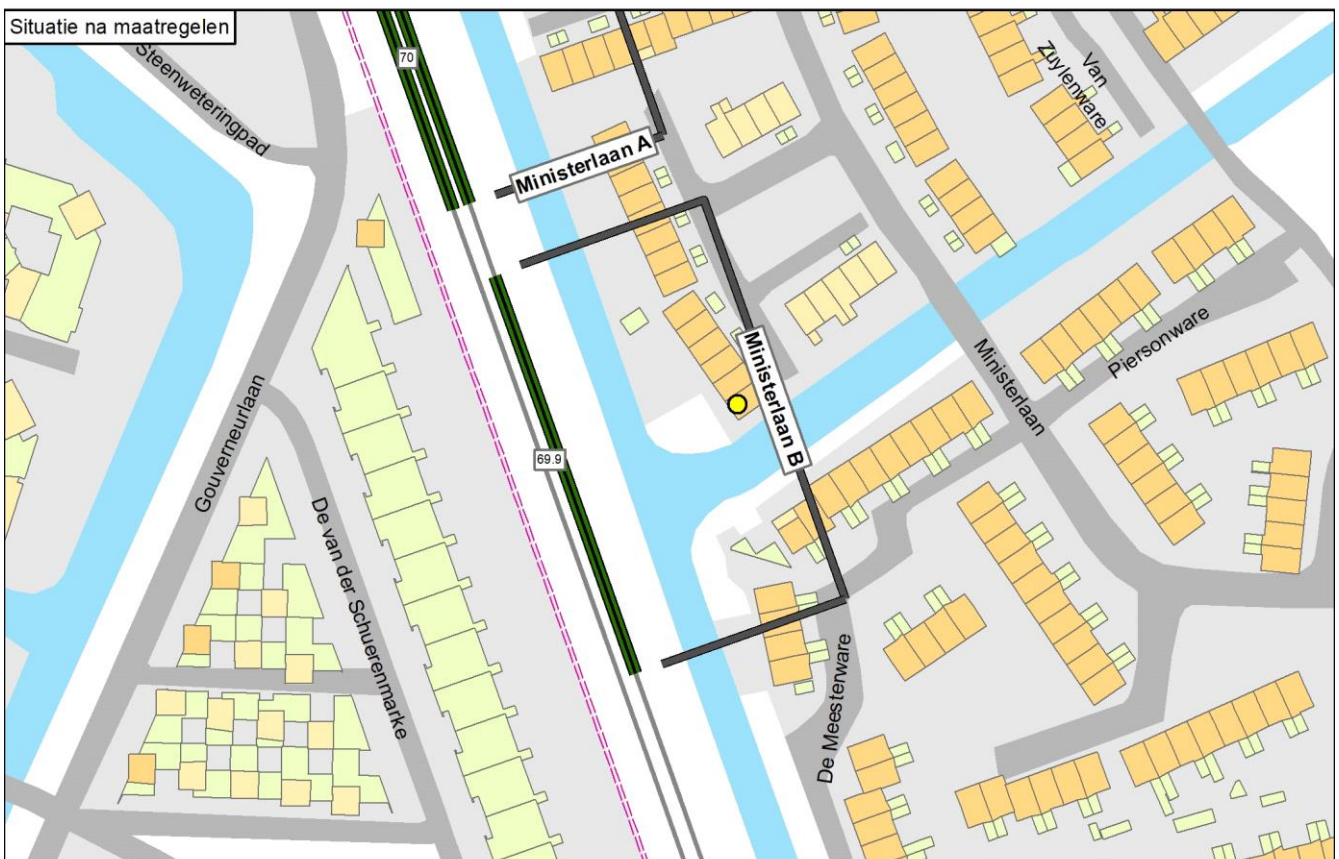
Met de geluidbeperkende maatregelen wordt de streefwaarde voor de geluidbelasting bereikt bij het saneringsobject. Nader bouwakoestisch onderzoek naar de geluidisolatie van de gevels is niet nodig. Alle adressen waarvoor bouwakoestisch onderzoek nodig is, zijn in bijlage 2 voorzien van de aanduiding 'G' of 'G70+'.

De doelmatige geluidbeperkende maatregel is raildempers op het oostelijke spoor.
