Akoestisch onderzoek Geluidsanering

Gemeenten Lansingerland, Leiden, Lisse, Noordwijk, Oegstgeest,
Pijnacker-Nootdorp, Rijswijk, Schiedam, Teylingen, Voorschoten,
Zoetermeer

Meerjaren Programma Geluidsanering (MJPG)

AO02

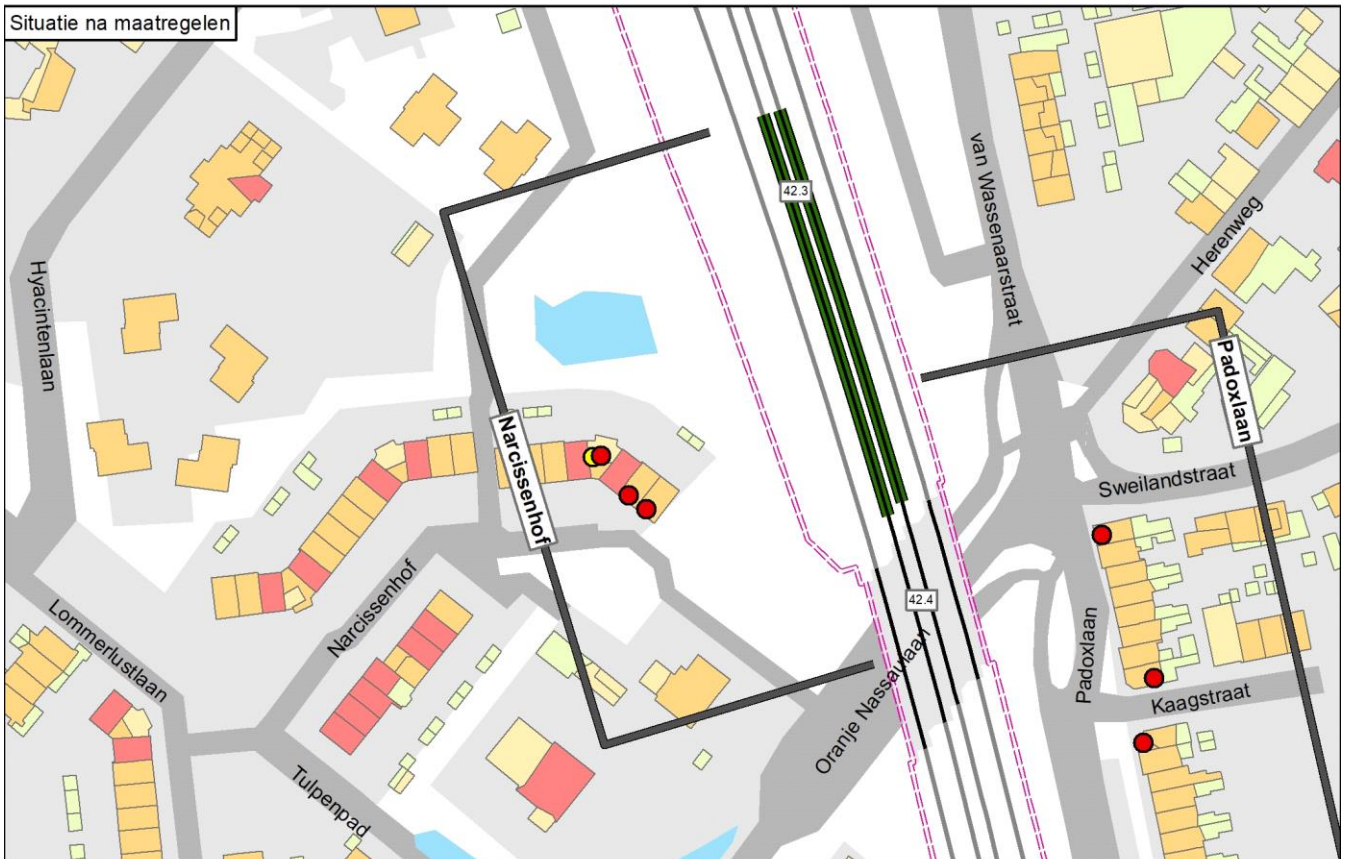
Situatie na maatregelen

De doelmatige geluidbeperkende maatregel zijn (naast het al aanwezige scherm): raildempers op de middelste sporen voor zover technisch mogelijk. De raildempers op deze sporen zijn 98 meter lang. Op de brug over de Oranje Nassaulaan zijn raildempers niet mogelijk vanwege een ongeschikt spoortype. De onderbouwing van de bepaling van deze doelmatige geluidbeperkende maatregel(en) is beschreven hieronder.

- Het blijkt effectiever om de middelste sporen van raildempers te voorzien dan de oostelijke sporen. Raildempers op de middelste twee sporen waar technisch mogelijk is samen met het bestaande scherm daarom de doelmatige maatregel.

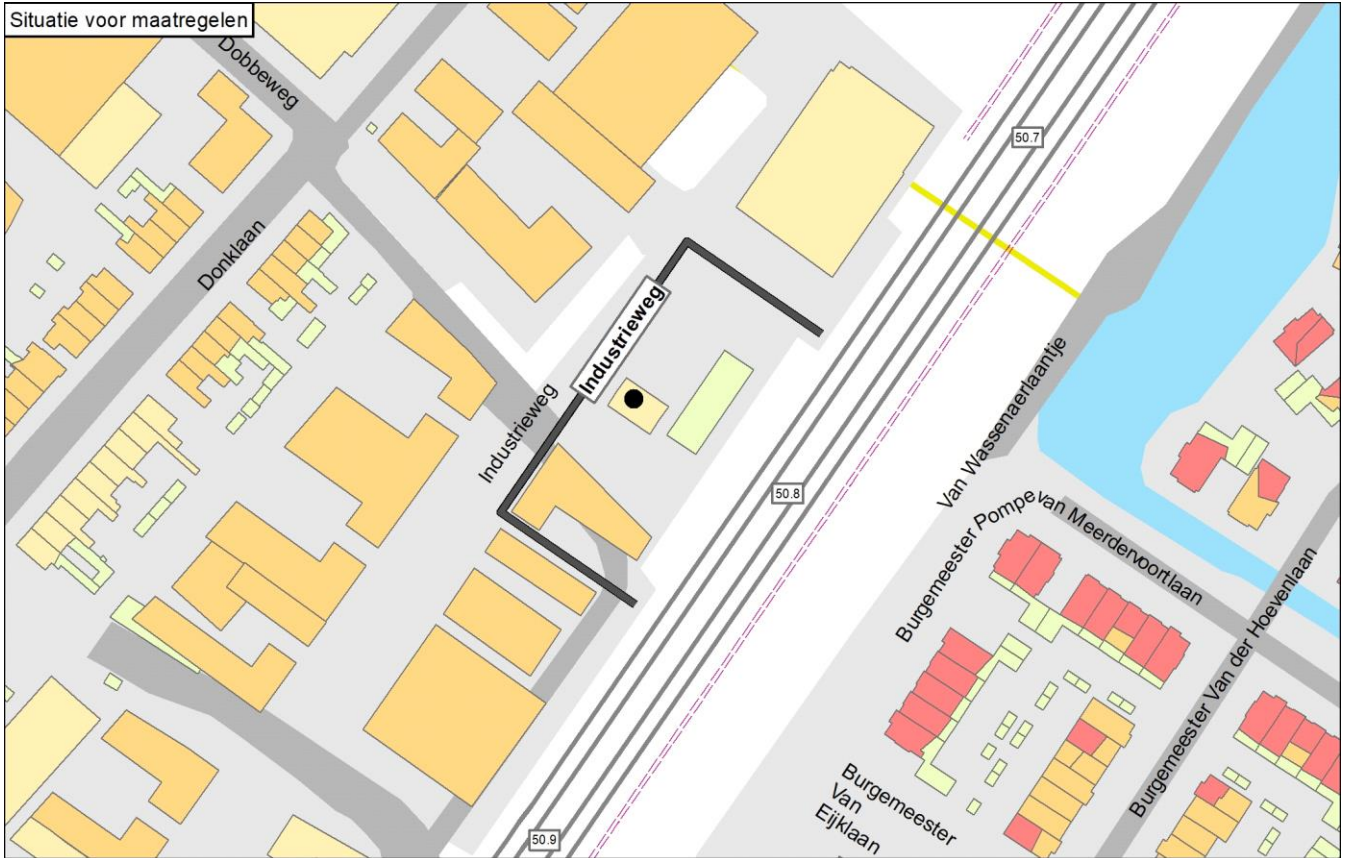
Met deze maatregelen wordt de streefwaarde voor de sanering van 65 dB bereikt voor deze woning. Er zijn daarom geen aanvullende geluidsisolerende maatregelen aan de gevel nodig.

De doelmatige geluidbeperkende maatregel is een geluidscherm van 2 meter hoog ten opzichte van de bovenkant van het spoor. De onderbouwing van de bepaling van deze doelmatige geluidbeperkende maatregel(en) is beschreven hieronder.
