Akoestisch onderzoek Geluidsanering

Gemeenten Cranendonck, Echt-Susteren, Geldrop-Mierlo, Leudal,
Maasgouw, Nederweert, Roerdalen, Sittard-Geleen en Weert

Meerjaren Programma Geluidsanering (MJPG)

AO18

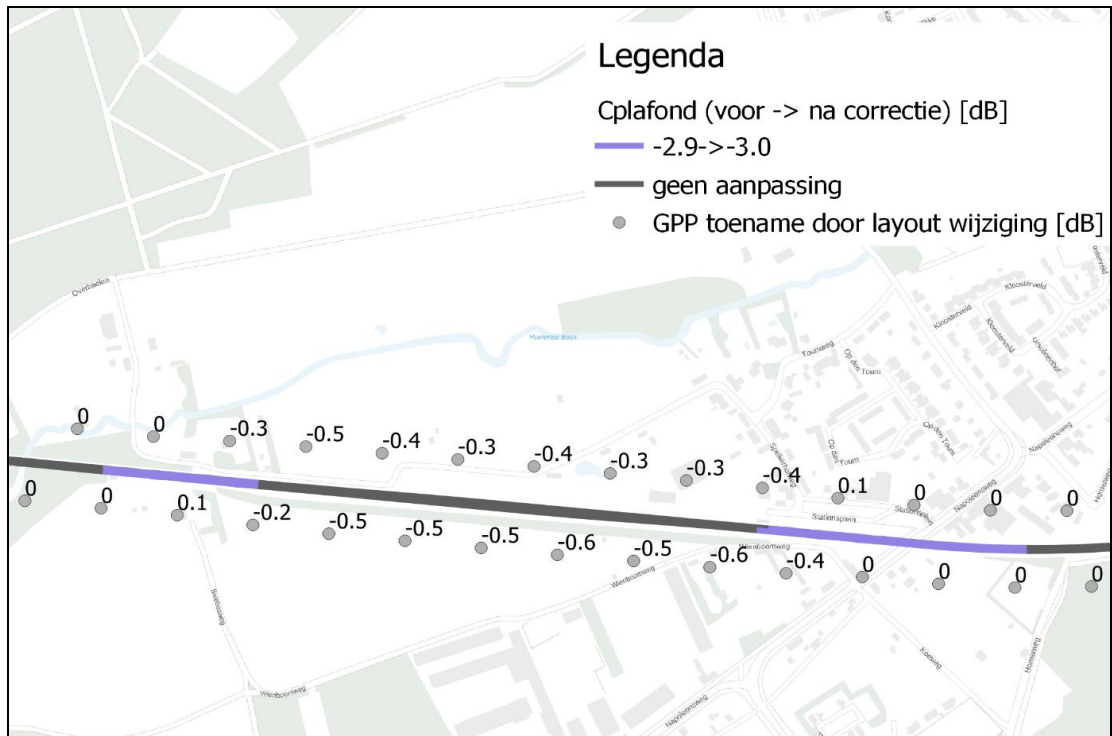
In Figuur 11 is de overschrijding van de heersende geluidproductie door de gewijzigde sporenlay-out in Haelen weergegeven. Door de wijziging treden bij 2 referentiepunten overschrijdingen van het heersende geluidproductieplafond op. De overschrijding is maximaal 0,1 dB. Op basis hiervan zijn de plafondcorrectiewaarden aangepast. De hieruit volgende aanpassingen van de plafondcorrectiewaarden zijn weergegeven in Figuur 11. Dit heeft het effect van de overschrijding van de geluidproductieplafonds teniet gedaan.

Figuur 11 Effect van de gewijzigde sporenligging op de geluidproductie en de waarde van $C_{plafond}$ na correctie in Haelen.

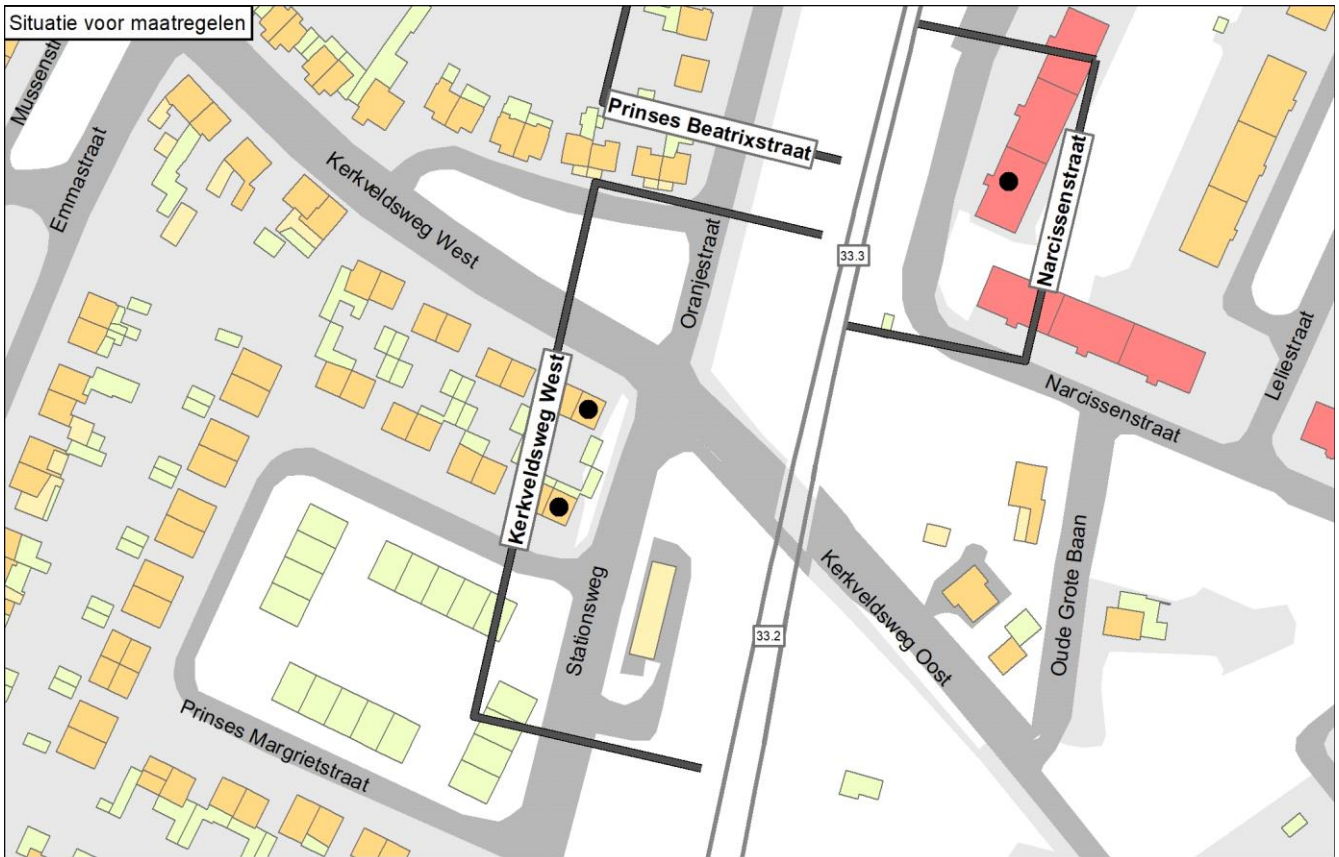
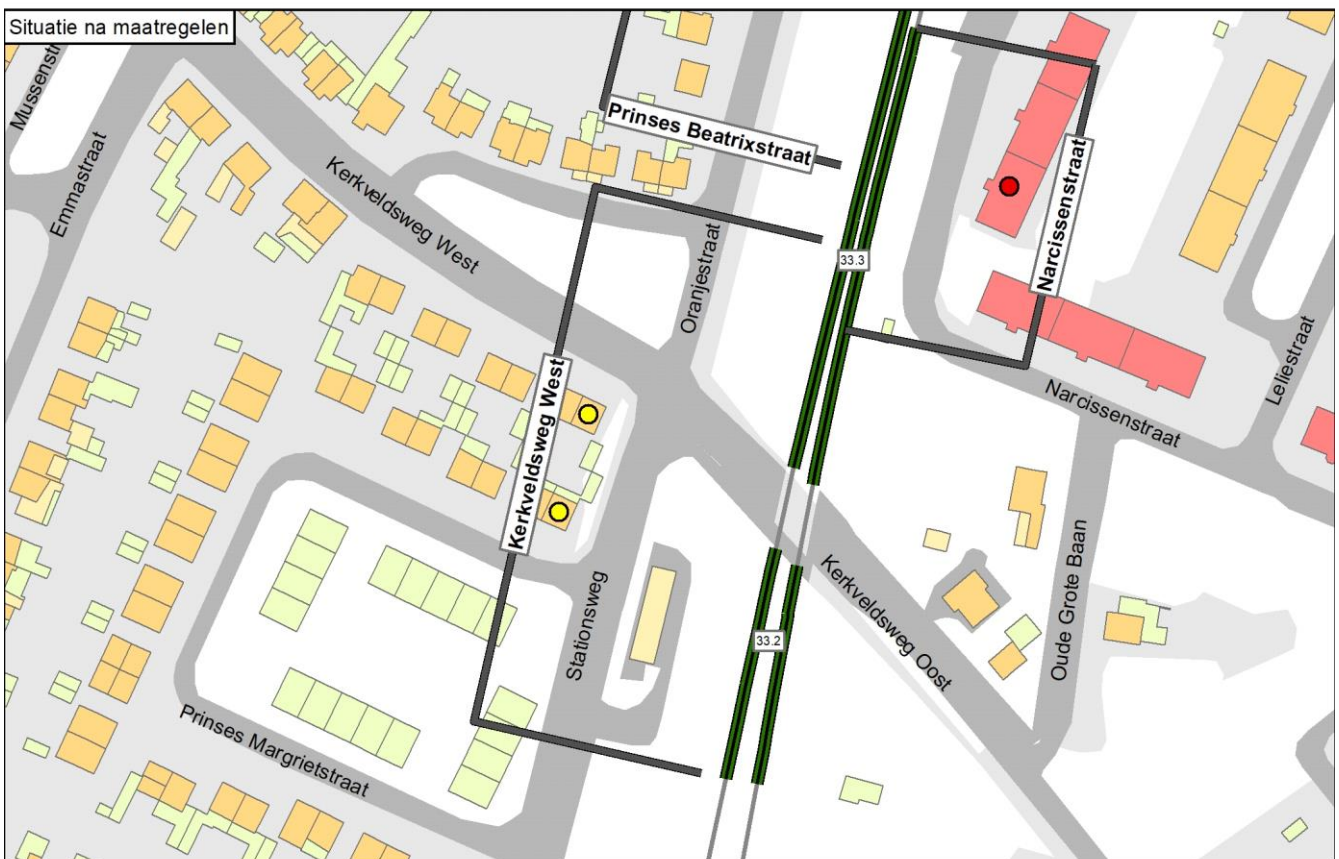
Met de raildempers wordt voor beide woningen de streefwaarde voor sanering bereikt. Er zijn daarom geen aanvullende geluidisolierende maatregelen aan de gevel van de woningen nodig.

De doelmatige maatregel is raildempers met een lengte van 189 meter verdeeld over beide sporen. Ter plaatse van de overweg kunnen geen raildempers worden toegepast vanwege technische beperkingen.

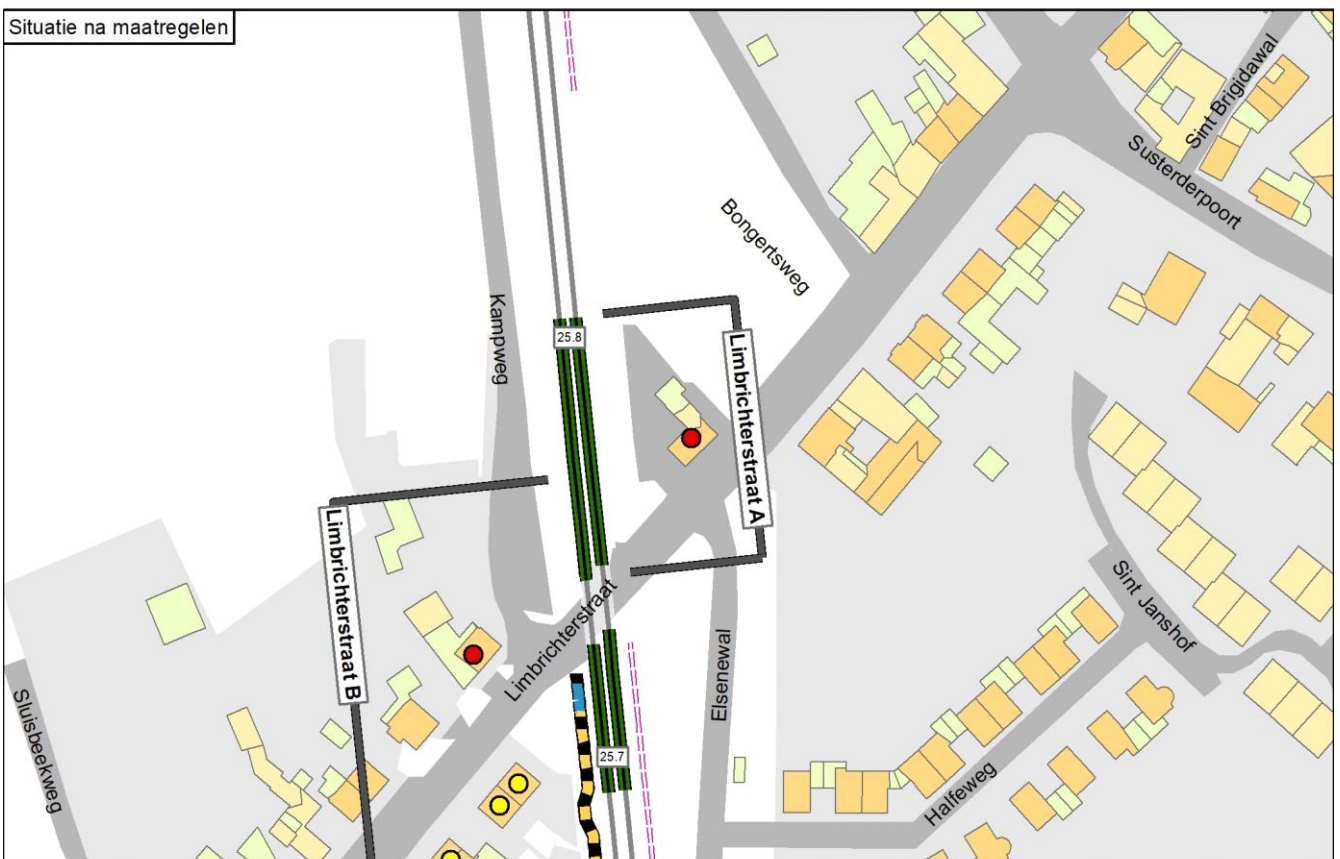
Situatie na maatregelen

De integraal afgewogen maatregel is raildempers op beide sporen met een lengte van 120 meter.

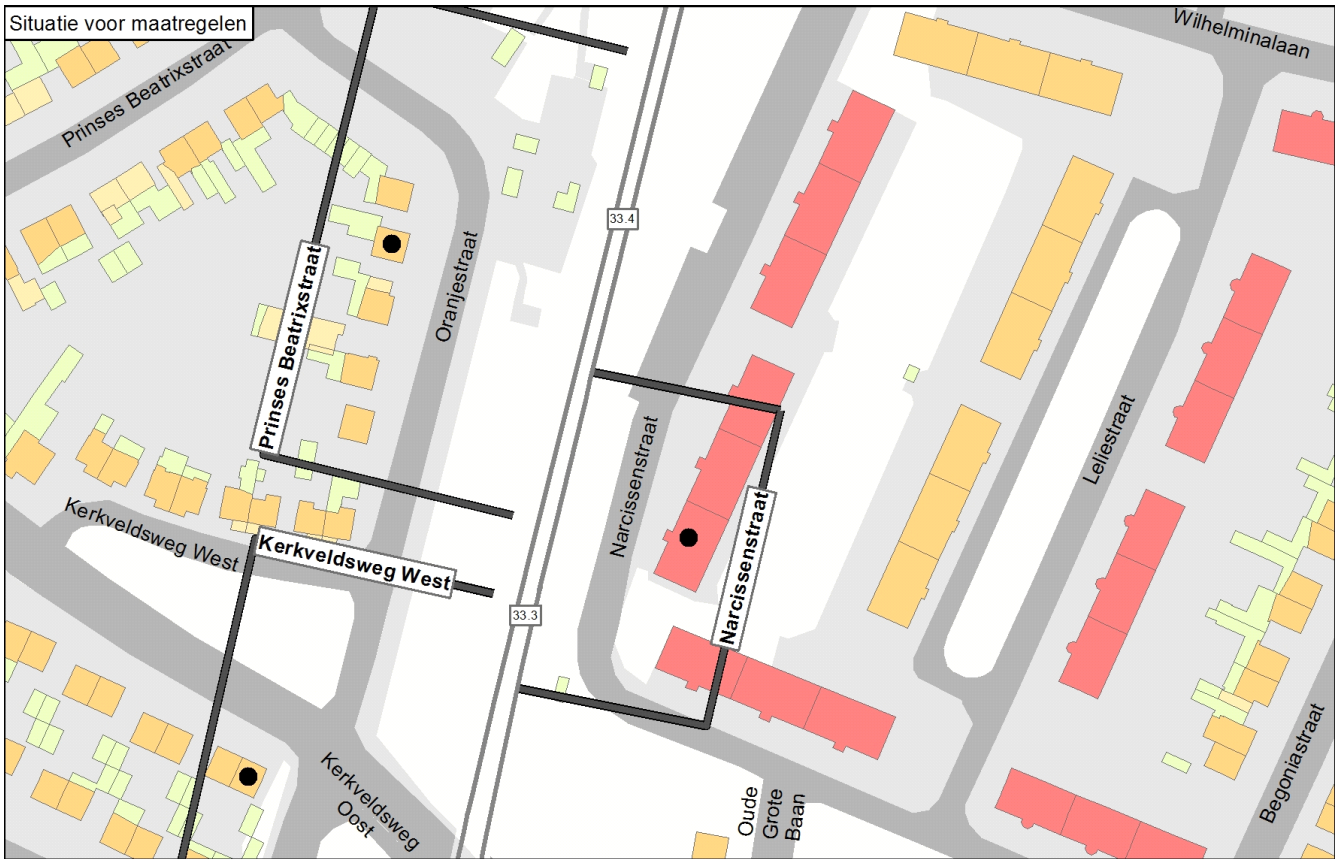
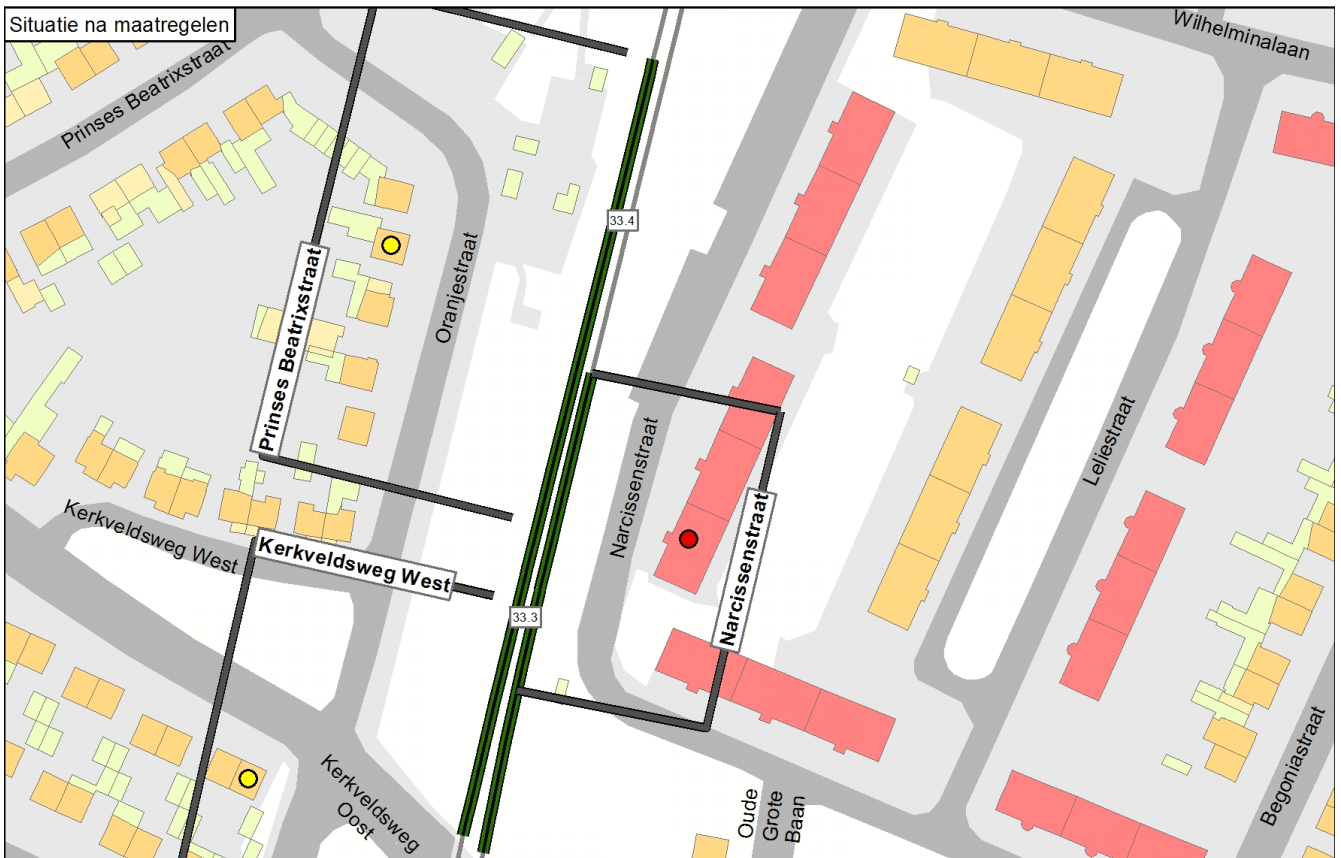
Aan de oostzijde van de spoorlijn Roermond - Sittard bevindt zich in Echt 1 saneringswoning (Narcissenstraat 114). Ter hoogte van deze woningen bevinden zich twee sporen. Bij het cluster speelt spoorvernieuwing, waarbij de houten dwarsliggers van het westelijke spoor volgens het geluidregister wordt vervangen door betonnen dwarsliggers (in Lden,actueel). De hoogste geluidbelasting in het cluster bedraagt 71 dB in de situatie Lden,gpp en 70 dB in de actuele situatie (Lden,actueel). Dit cluster ligt gedeeltelijk tegenover de clusters Kerkveldsweg West en Princes Beatrixstraat. De situatie is aangegeven op de eerste navolgende kaart ('situatie voor maatregelen'). Daarin komt de bovenbouw overeen met de situatie inclusief de gerealiseerde en geplande spoorvernieuwing.

De doelmatige geluidbeperkende maatregelen zijn raildempers op beide sporen met een totale lengte van 160 meter verdeeld over beide sporen.

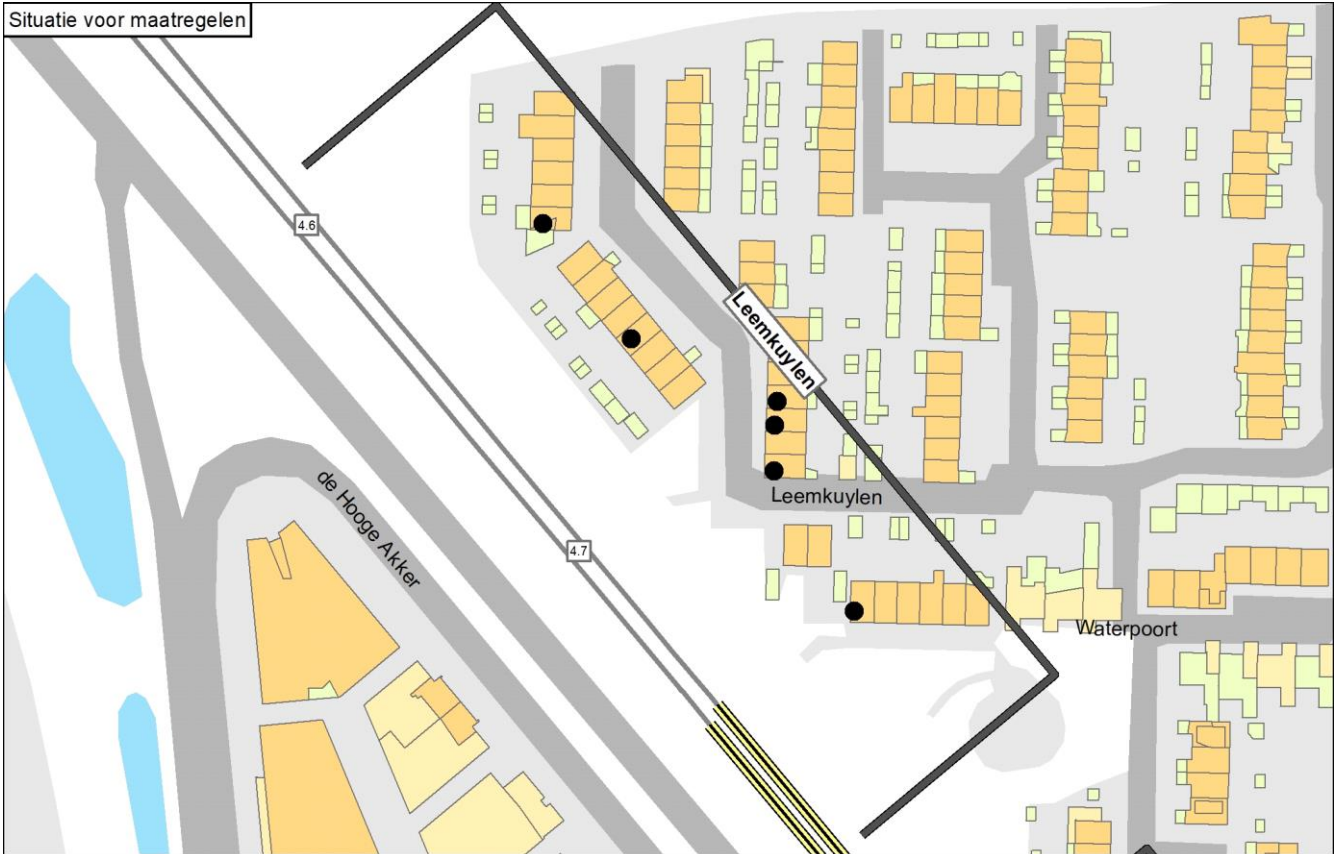
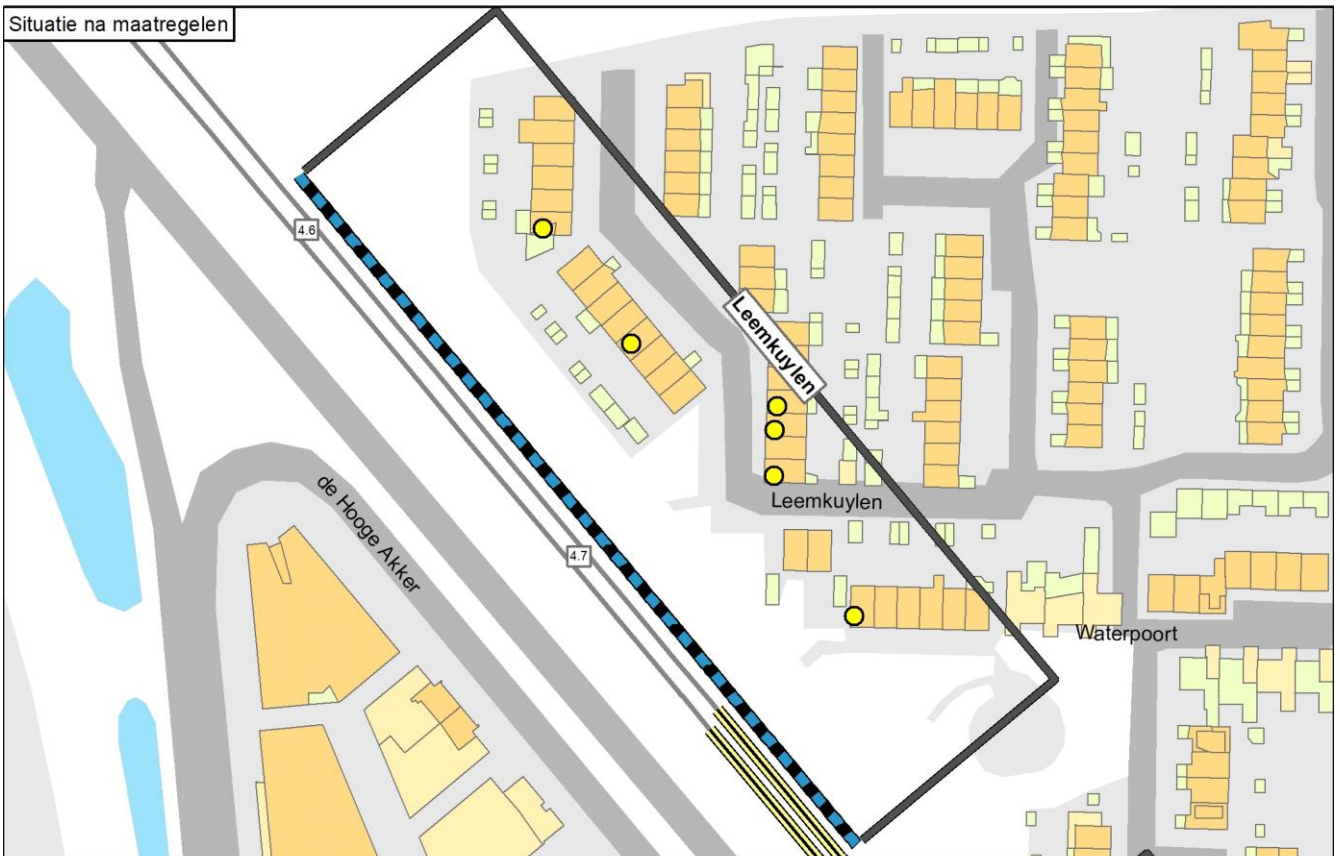
De doelmatige geluidbeperkende maatregel is, aanvullend op de bestaande PréNoMo-raildempers, een geluidscherm van 1 meter hoog en 206 meter lang.

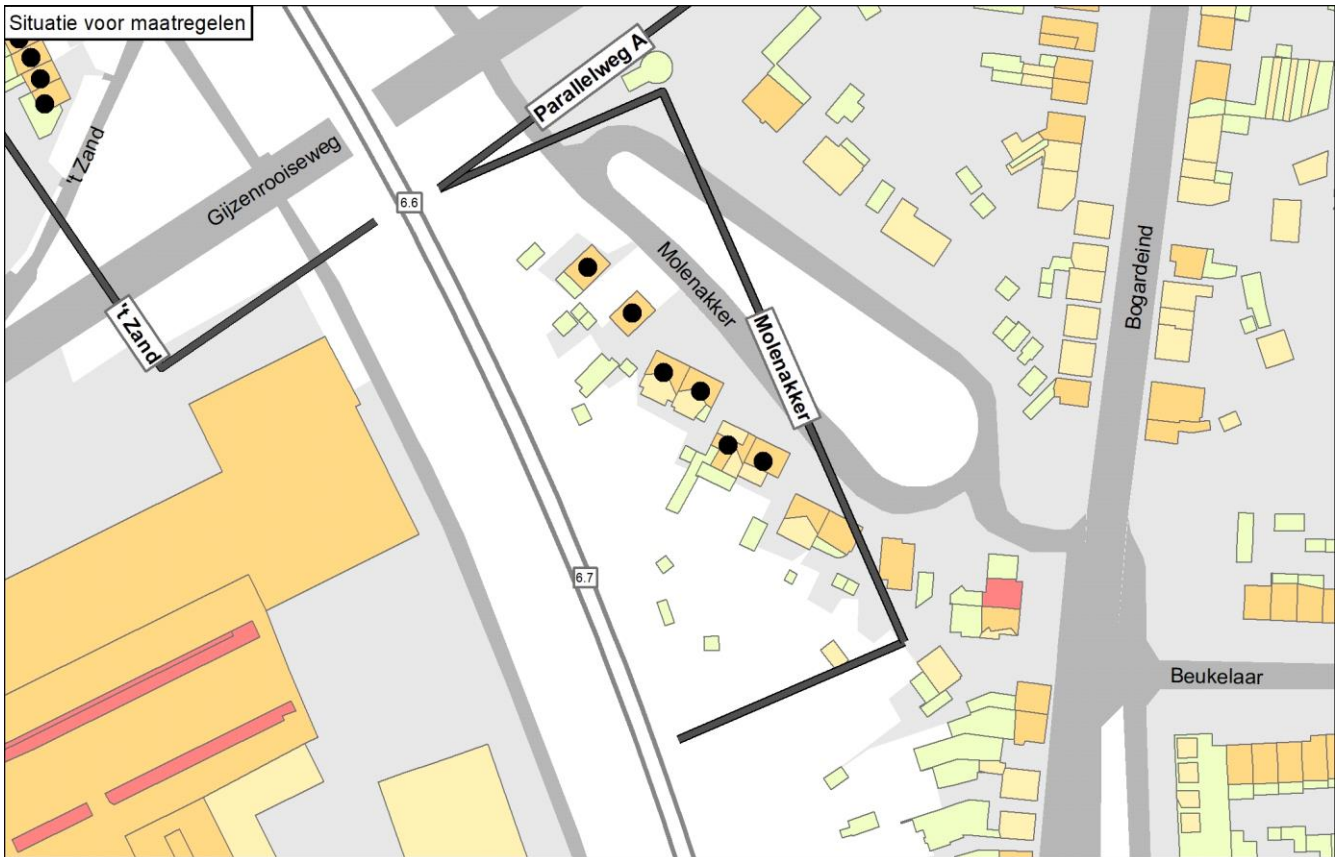
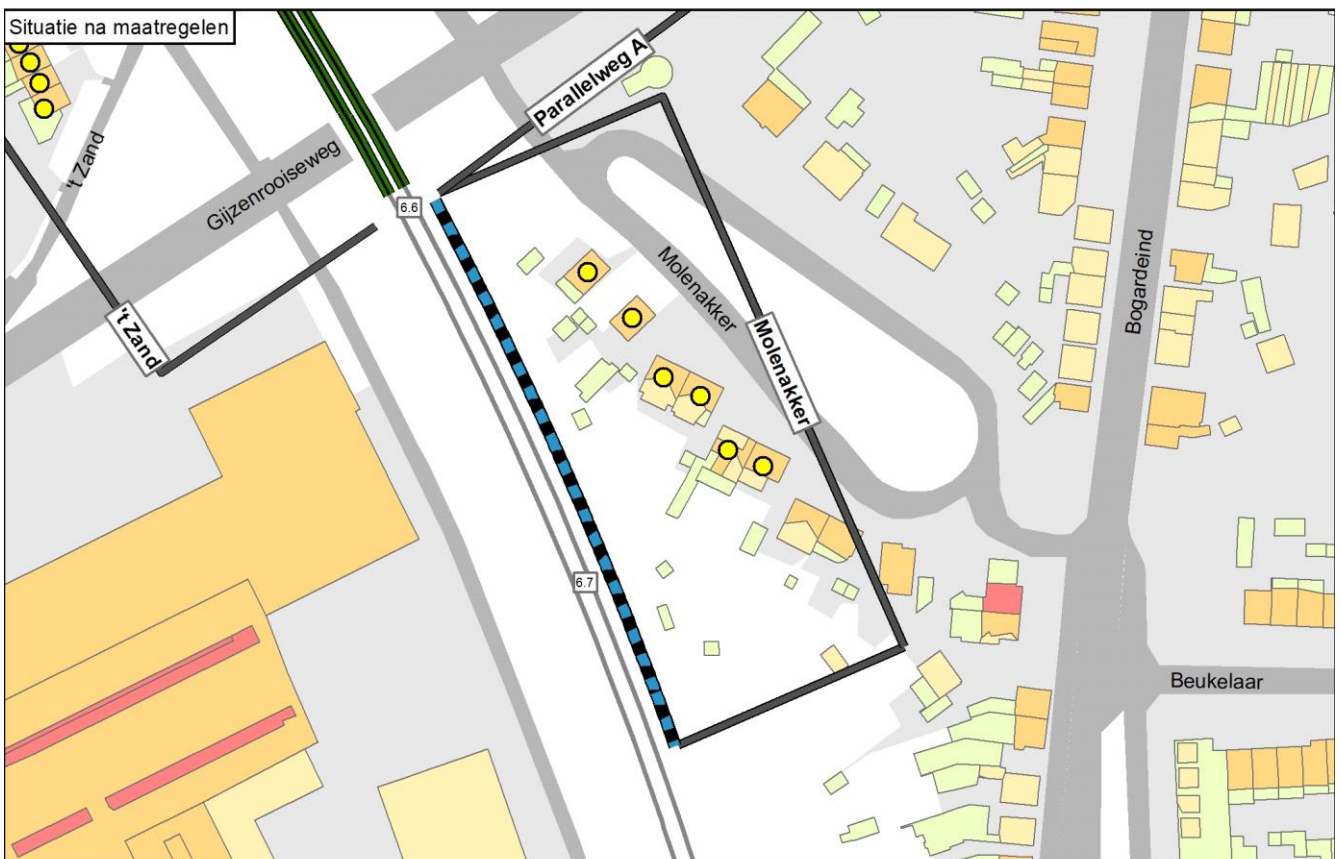
De doelmatige geluidbeperkende maatregel is een geluidscherm van 1 meter hoog en 143 meter lang.

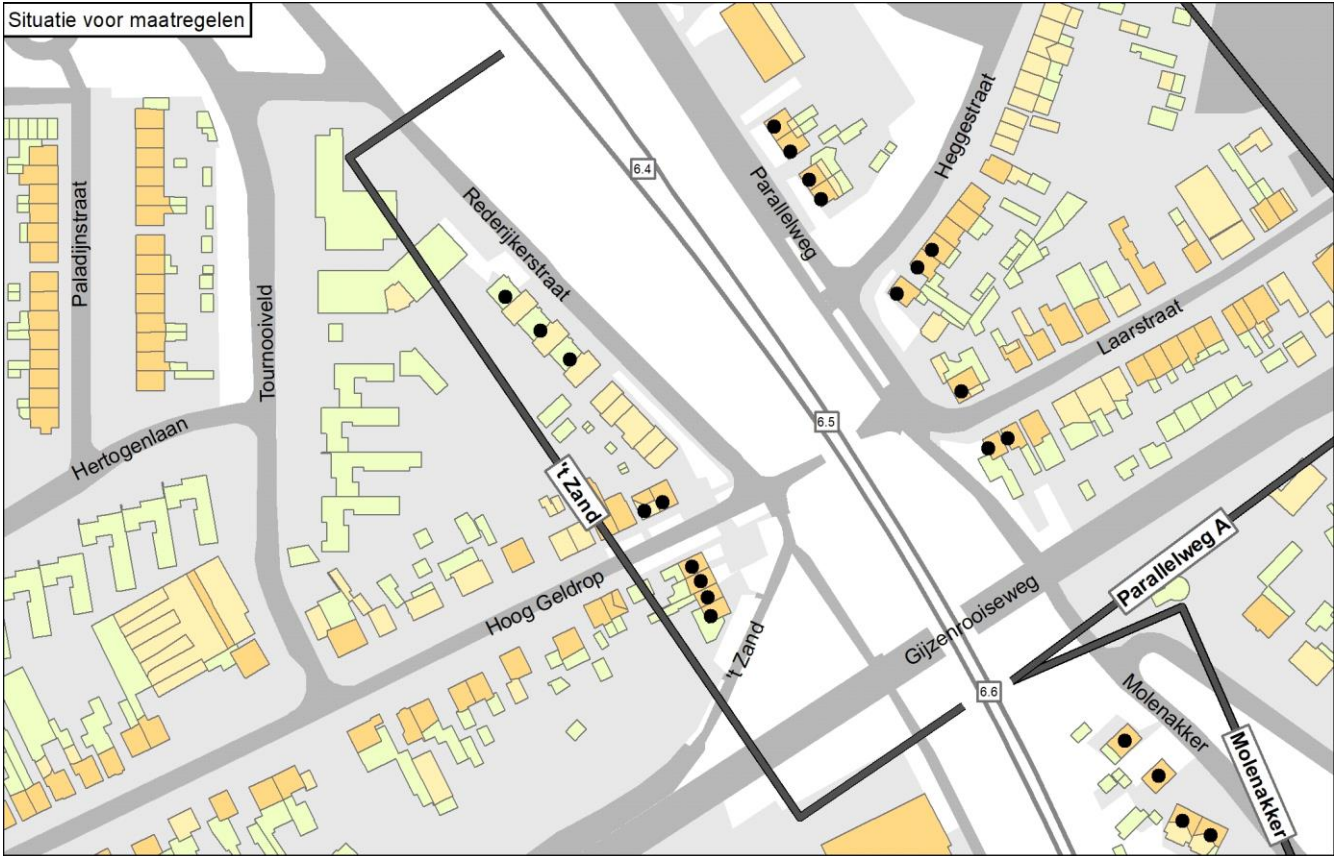
Situatie voor maatregelen

Met de spoorvernieuwing en de doelmatige raildempers wordt de streefwaarde voor de sanering van 65 dB bereikt voor de woningen. Er zijn daarom geen aanvullende geluidsisolerende maatregelen aan de gevel van de woningen nodig.

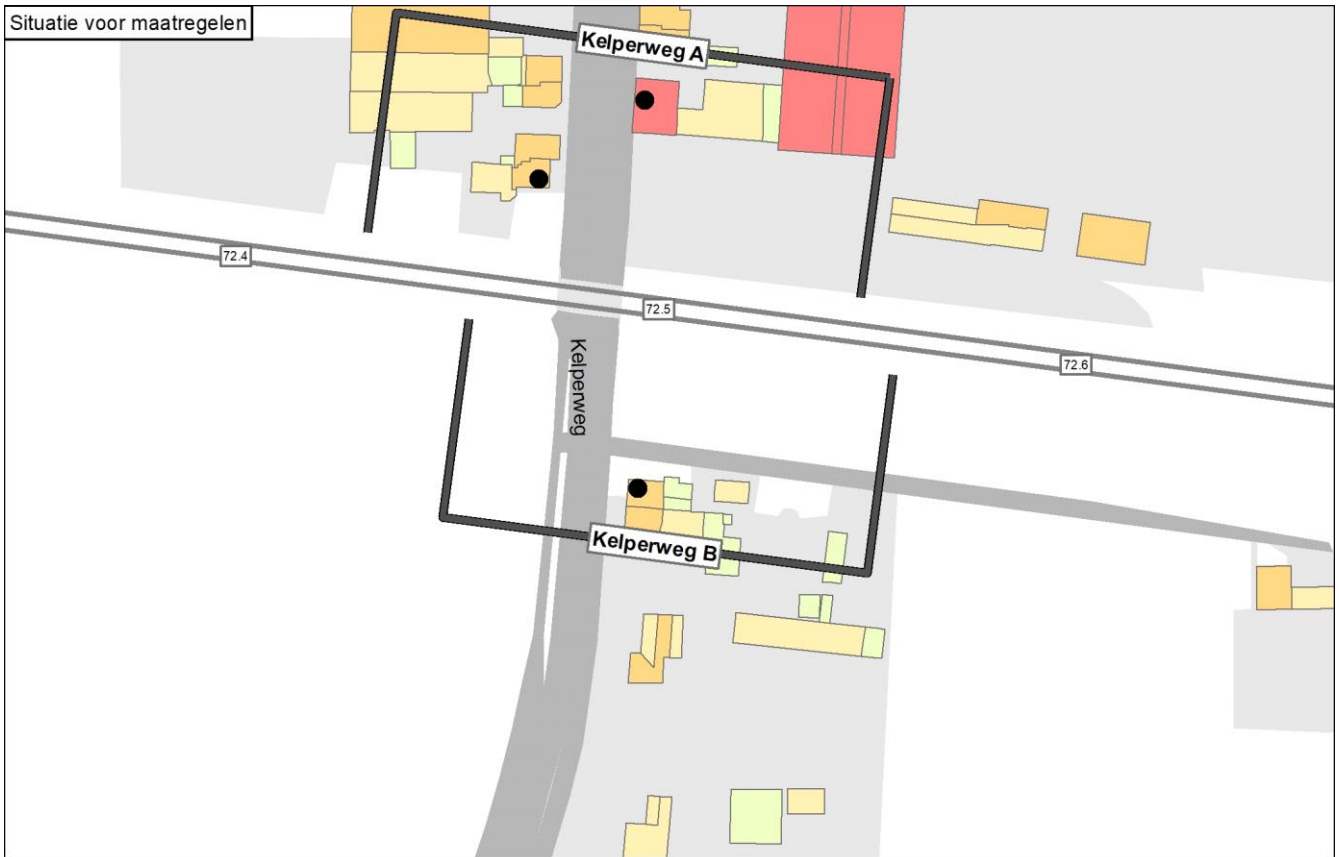
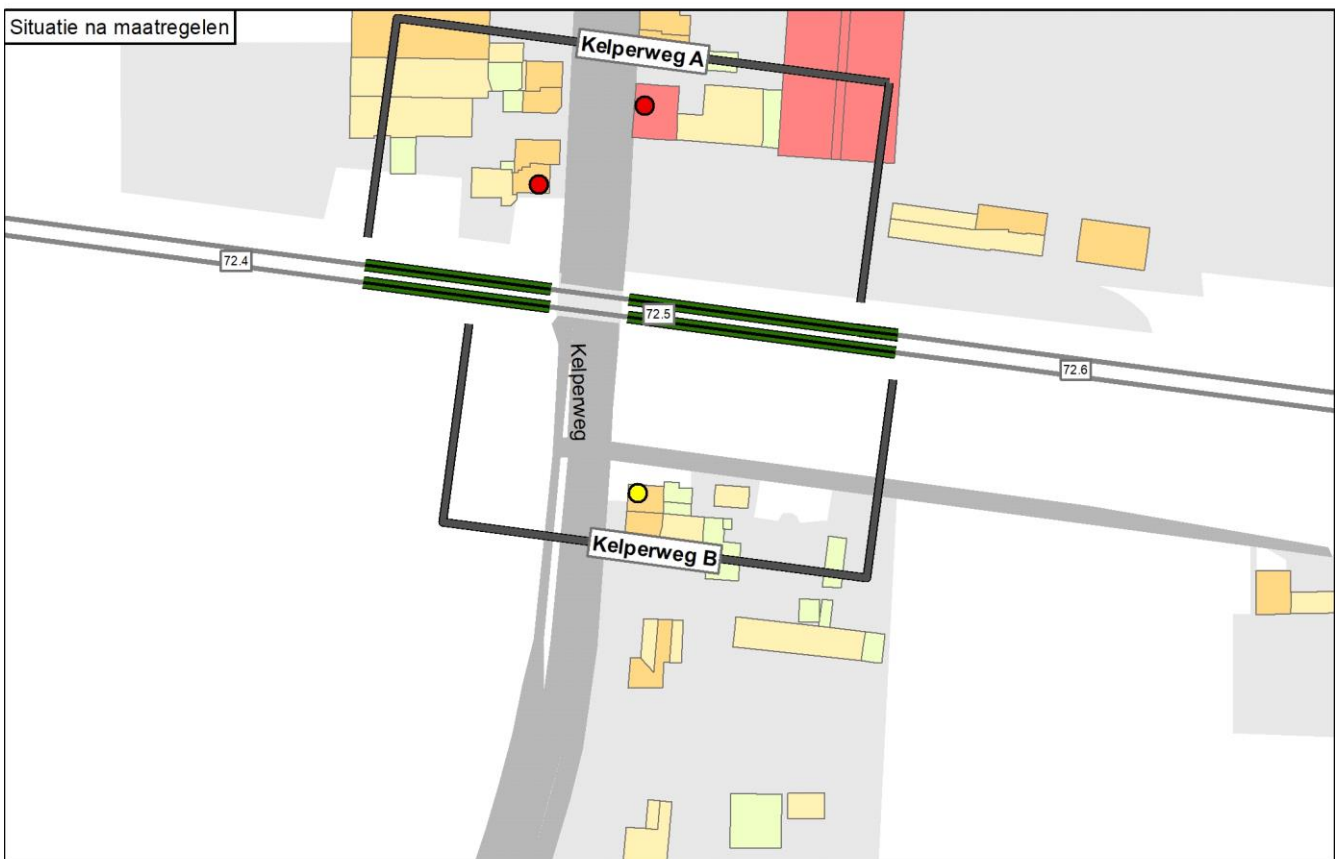
De doelmatige geluidbeperkende maatregel is raildempers op het zuidelijke spoor, waar technisch mogelijk, over een lengte van 82 meter. De locatie van de raildempers is aangegeven op de navolgende tweede kaart ('situatie na maatregelen'). De onderbouwing van de doelmatige maatregel is beschreven na de kaarten.

Met de raildempers op het zuidelijke spoor wordt de streefwaarde voor de sanering van 65 dB bereikt. Er zijn daarom geen aanvullende geluidsisolerende maatregelen aan de gevel van de woning nodig.

De doelmatige geluidbeperkende maatregel is raildempers op het zuidelijke spoor over een lengte van 82 meter. Ter plaatse van de overweg kunnen geen raildempers worden toegepast vanwege technische beperkingen.

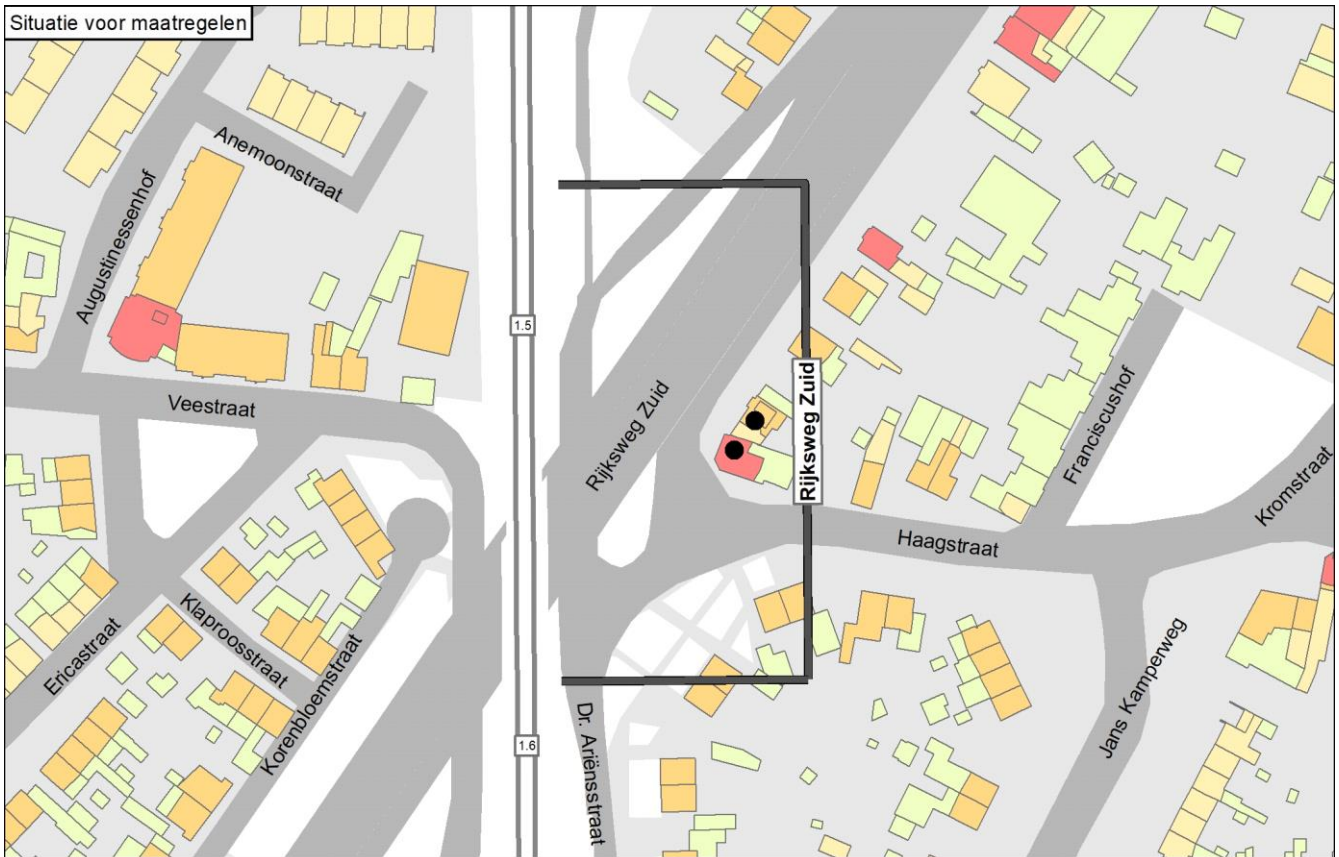
Met de raildempers wordt de streefwaarde voor de sanering van 65 dB bereikt voor de woningen. Er zijn daarom geen aanvullende geluidsisolerende maatregelen aan de gevel van de woningen nodig.

De doelmatige maatregel is raildempers met een lengte van 234 meter verdeeld over beide sporen.
