Akoestisch onderzoek Geluidsanering

Meerjaren Programma Geluidsanering (MJP)

Perceel Randstad-West Fase 1

Van ProRail
Auteur Movares | dBvision

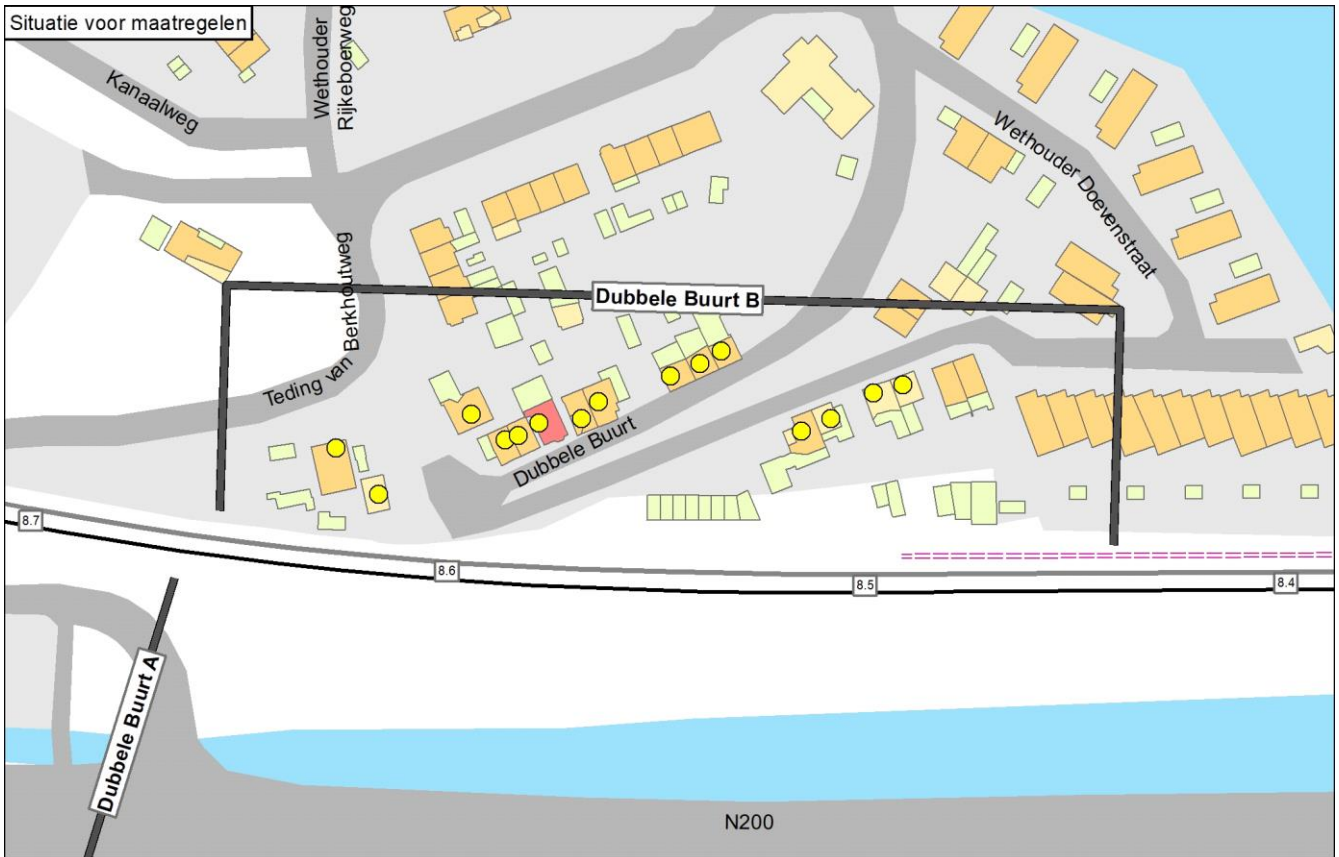
Met deze maatregelen wordt voor één saneringsobject in dit cluster de streefwaarde voor de sanering niet bereikt. Voor deze woning zal na vaststelling van het saneringsplan een bouwakoestisch onderzoek worden uitgevoerd met betrekking tot de geluidisolatie. Hieruit blijkt of, en zo ja, welke geluidwerende voorzieningen aan de gevel nodig zijn. Het betreffende adres is met de clusternaam en een aanduiding 'G70+' aangegeven in bijlage 2.

De integraal afgewogen maatregel bestaat uit een scherm van 1,5 meter hoog in het gehele cluster, aansluitend op het bestaande scherm met diezelfde hoogte, in combinatie met raildempers op beide sporen in de westelijke helft van het cluster over een lengte van 112 meter.
