Akoestisch onderzoek Geluidsanering

Gemeenten Best, Groningen, Het Hogeland, Midden-Groningen, Oirschot,
en Oisterwijk

Meerjaren Programma Geluidsanering (MJPG)

AO05

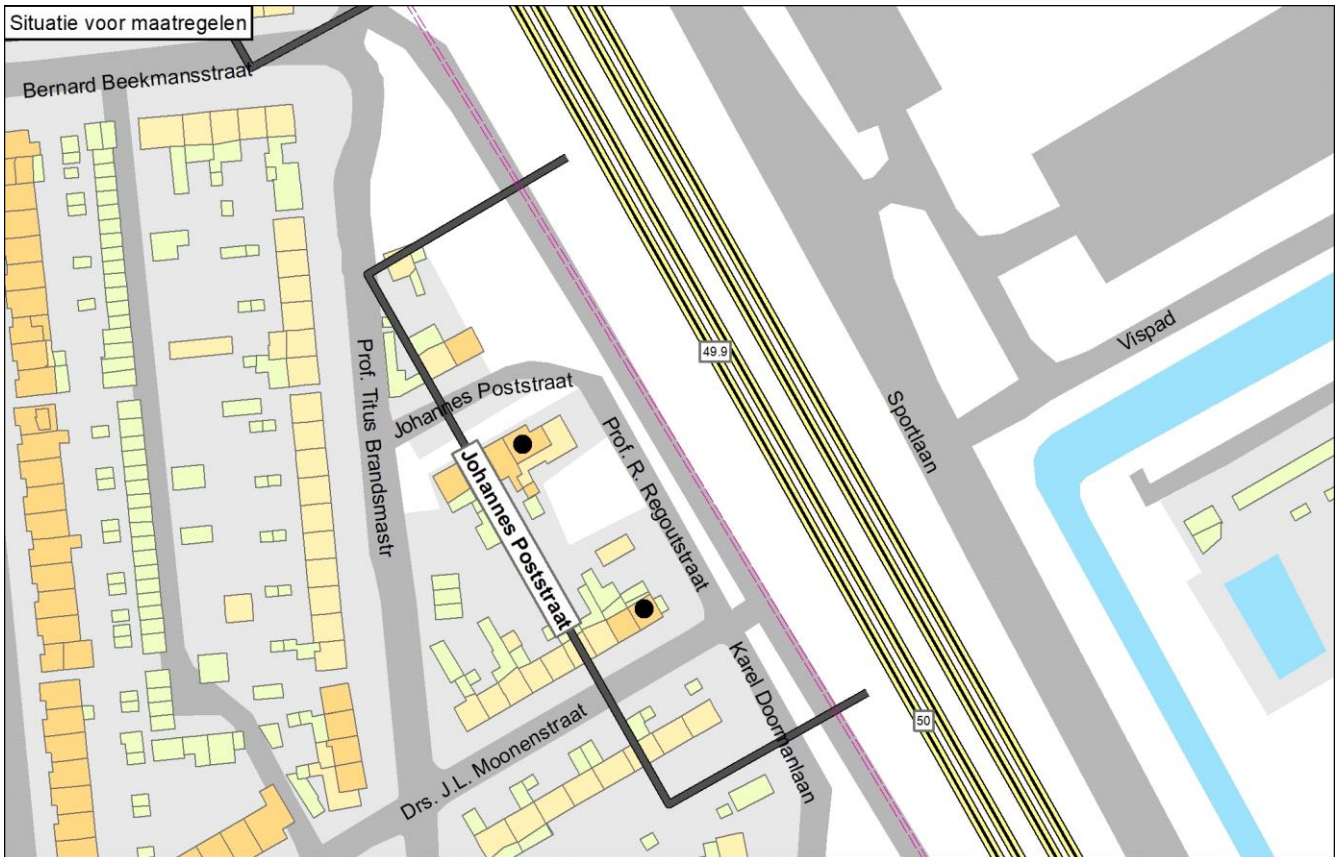
Met de geluidbeperkende maatregelen wordt de streefwaarde voor de geluidbelasting niet bereikt bij alle saneringsobjecten. Voor de saneringsobjecten is nader bouwoetisch onderzoek naar de geluidisolatie van de gevels nodig. Dit onderzoek wordt na vaststelling van het saneringsplan uitgevoerd. Hieruit blijkt of, en zo ja welke, geluidwerende voorzieningen voor de gevels nodig zijn. Alle adressen waarvoor bouwoetisch onderzoek nodig is, zijn in bijlage 2 voorzien van de aanduiding 'G' of 'G70+'.

Ophoging van de bestaande schermen in aanvulling op de al aanwezige raildempers is niet doelmatig. De raildempers (op alle sporen over een lengte van 145 meter per spoor, totale lengte: 580 meter) zijn al aangebracht in het kader van de PreNoMo-sanering.

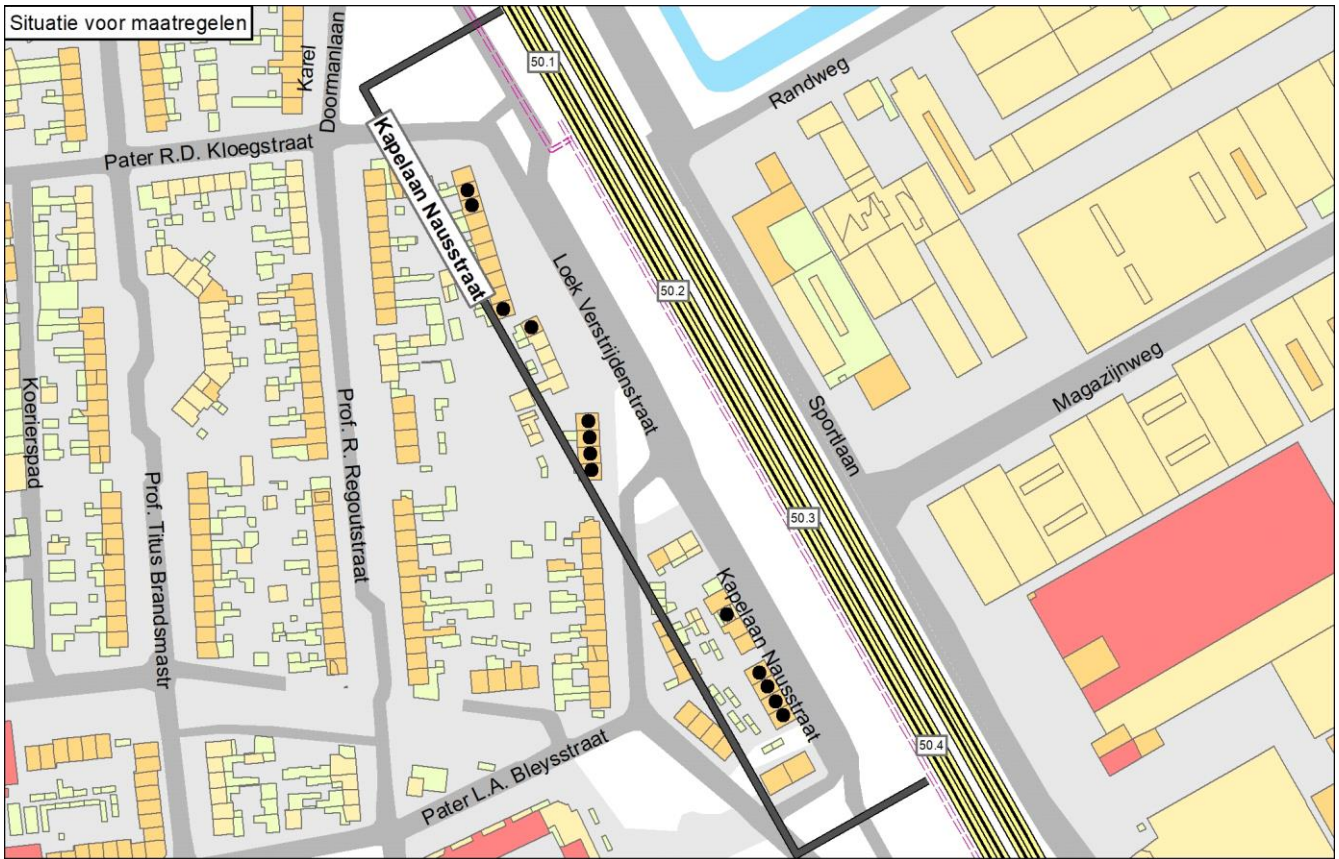
Met de geluidbeperkende maatregelen wordt de streefwaarde voor de geluidbelasting niet bereikt bij alle saneringsobjecten. Voor de saneringsobjecten is nader bouwakoestisch onderzoek naar de geluidisolatie van de gevels nodig. Dit onderzoek wordt na vaststelling van het saneringsplan uitgevoerd. Hieruit blijkt of, en zo ja welke, geluidwerende voorzieningen voor de gevels nodig zijn. Alle adressen waarvoor bouwakoestisch onderzoek nodig is, zijn in bijlage 2 voorzien van de aanduiding 'G' of 'G70+'.

Ophoging van de bestaande schermen in aanvulling op de al aanwezige raildempers is niet doelmatig. De raildempers (op alle sporen over een lengte van 337 meter per spoor, totale lengte: 1348 meter) zijn al aangebracht in het kader van de PreNoMo-sanering.

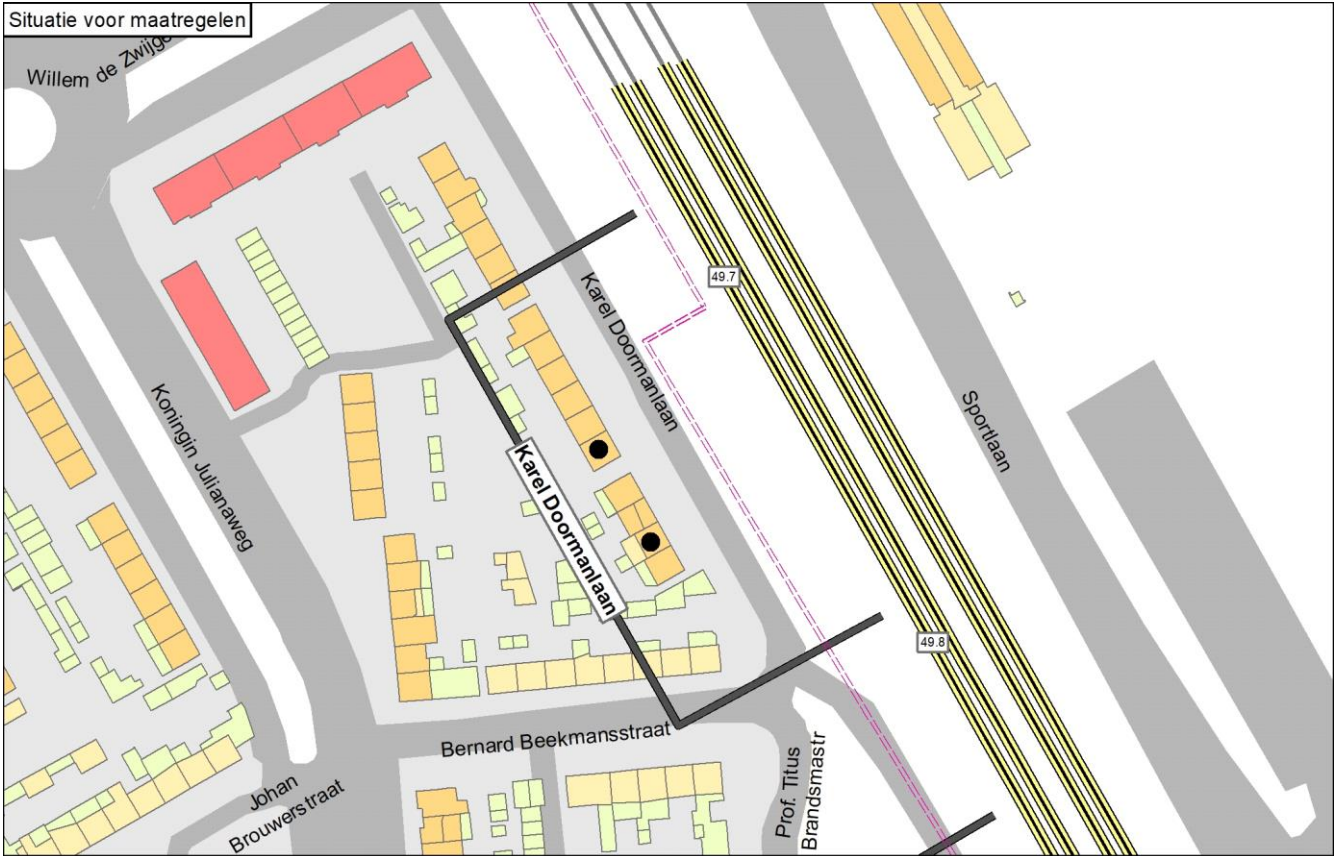
Met de geluidbeperkende maatregelen wordt de streefwaarde voor de geluidbelasting niet bereikt bij alle saneringsobjecten. Voor de saneringsobjecten is nader bouwoetisch onderzoek naar de geluidisolatie van de gevels nodig. Dit onderzoek wordt na vaststelling van het saneringsplan uitgevoerd. Hieruit blijkt of, en zo ja welke, geluidwerende voorzieningen voor de gevels nodig zijn. Alle adressen waarvoor bouwoetisch onderzoek nodig is, zijn in bijlage 2 voorzien van de aanduiding 'G' of 'G70+'.

Ophoging van de bestaande schermen in aanvulling op de al aanwezige raildempers is niet doelmatig. De raildempers (op alle sporen over een lengte van 112 meter per spoor, totale lengte: 448 meter) zijn al aangebracht in het kader van de PreNoMo-sanering.

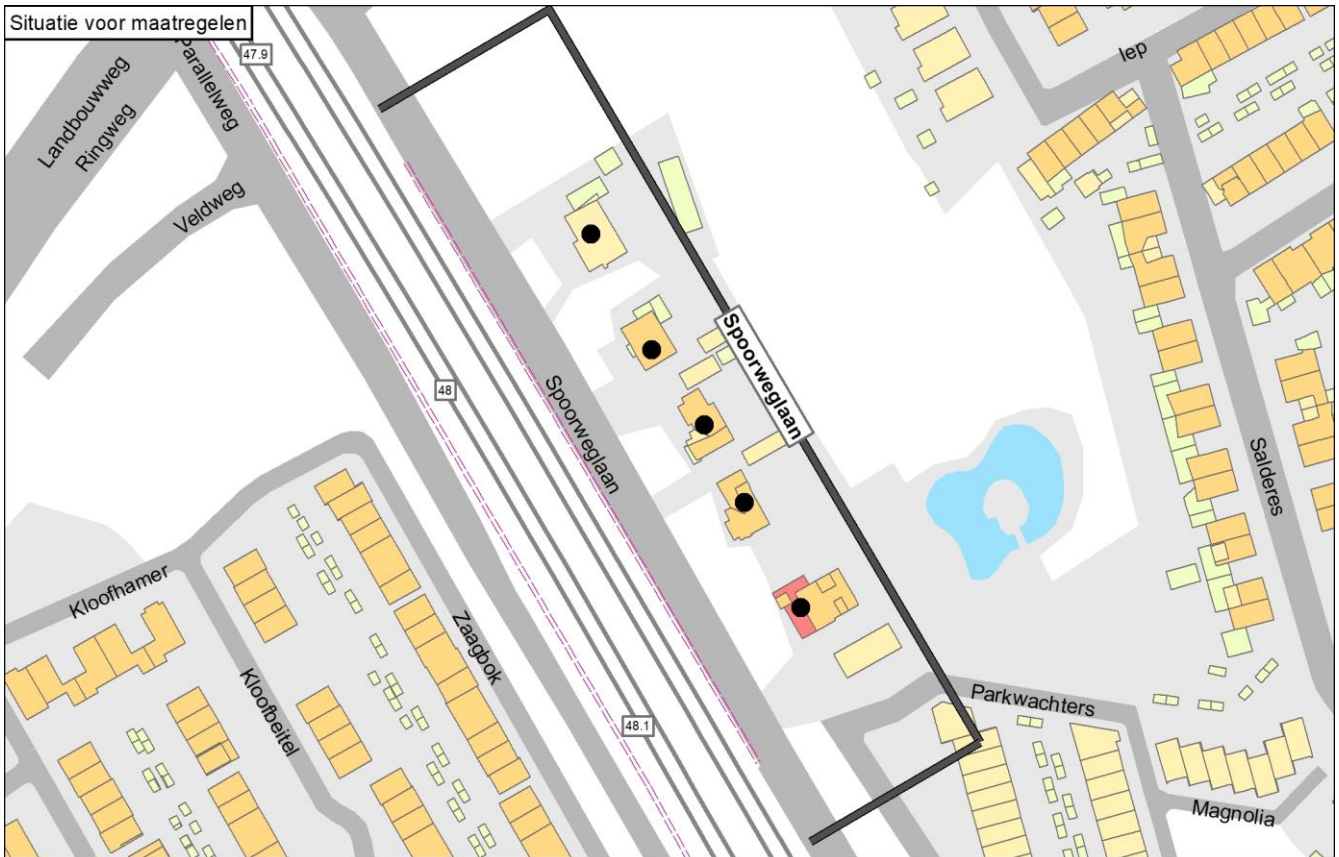
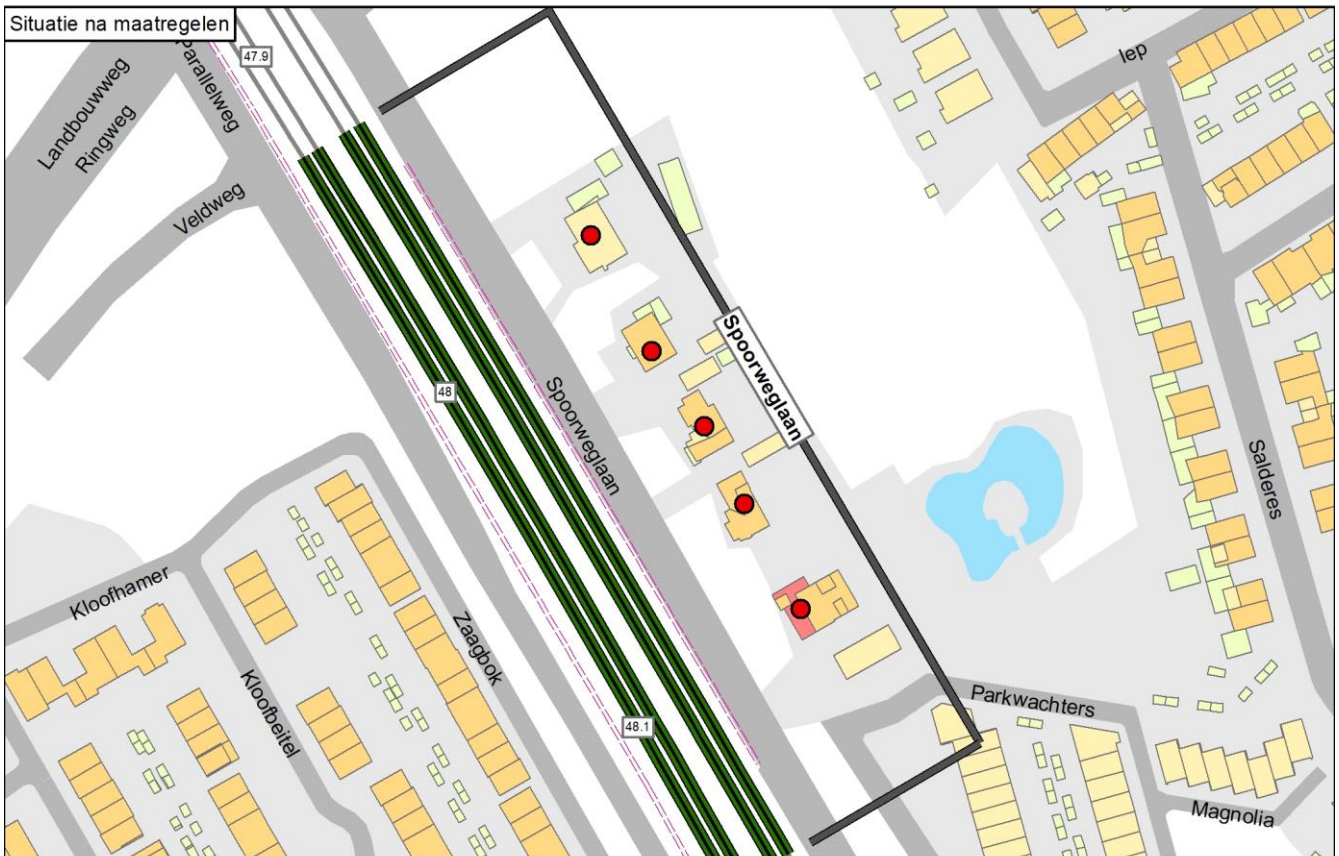
Met de geluidbeperkende maatregelen wordt de streefwaarde voor de geluidbelasting niet bereikt bij alle saneringsobjecten. Voor de saneringsobjecten is nader bouwakoestisch onderzoek naar de geluidisolatie van de gevels nodig. Dit onderzoek wordt na vaststelling van het saneringsplan uitgevoerd. Hieruit blijkt of, en zo ja welke, geluidwerende voorzieningen voor de gevels nodig zijn. Alle adressen waarvoor bouwakoestisch onderzoek nodig is, zijn in bijlage 2 voorzien van de aanduiding 'G' of 'G70+'.

De doelmatige geluidbeperkende maatregel is raildempers op alle sporen over een lengte van 219 meter per spoor (totale lengte: 876 meter).

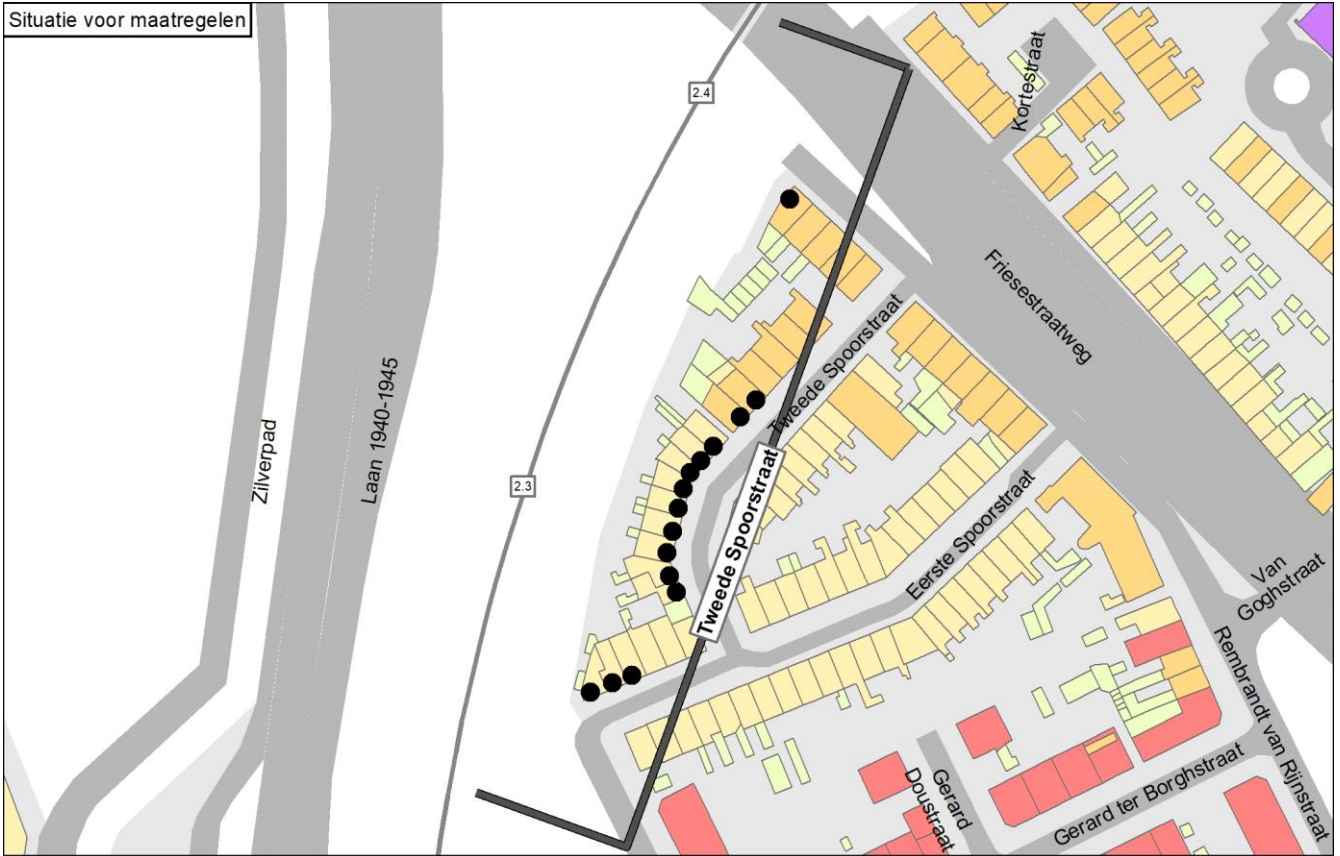
Situatie voor maatregelen

Het cluster Tweede Spoorstraat ligt ten oosten van de spoorlijn Groningen - Sauwerd. Bij het cluster speelt spoorvernieuwing, waarbij niet-doorgelaste spoorstaven die in het geluidregister staan vervangen worden door doorgelaste sporen op betonnen dwarsliggers (in Lden, Actueel). Het cluster bestaat uit 15 saneringsobjecten. De hoogste geluidbelasting van deze saneringsobjecten bedraagt 63 dB (in Lden, Actueel).

Bij het cluster ligt een overweg, bij de Friesestraatweg. Bij de overweg kunnen raildempers niet toegepast worden en gelden hoogtebeperkingen voor schermen.

De situatie is weergegeven op de eerste navolgende kaart ('situatie voor maatregelen'). Daarin komt de bovenbouw overeen met de situatie inclusief de gerealiseerde en geplande vernieuwing.

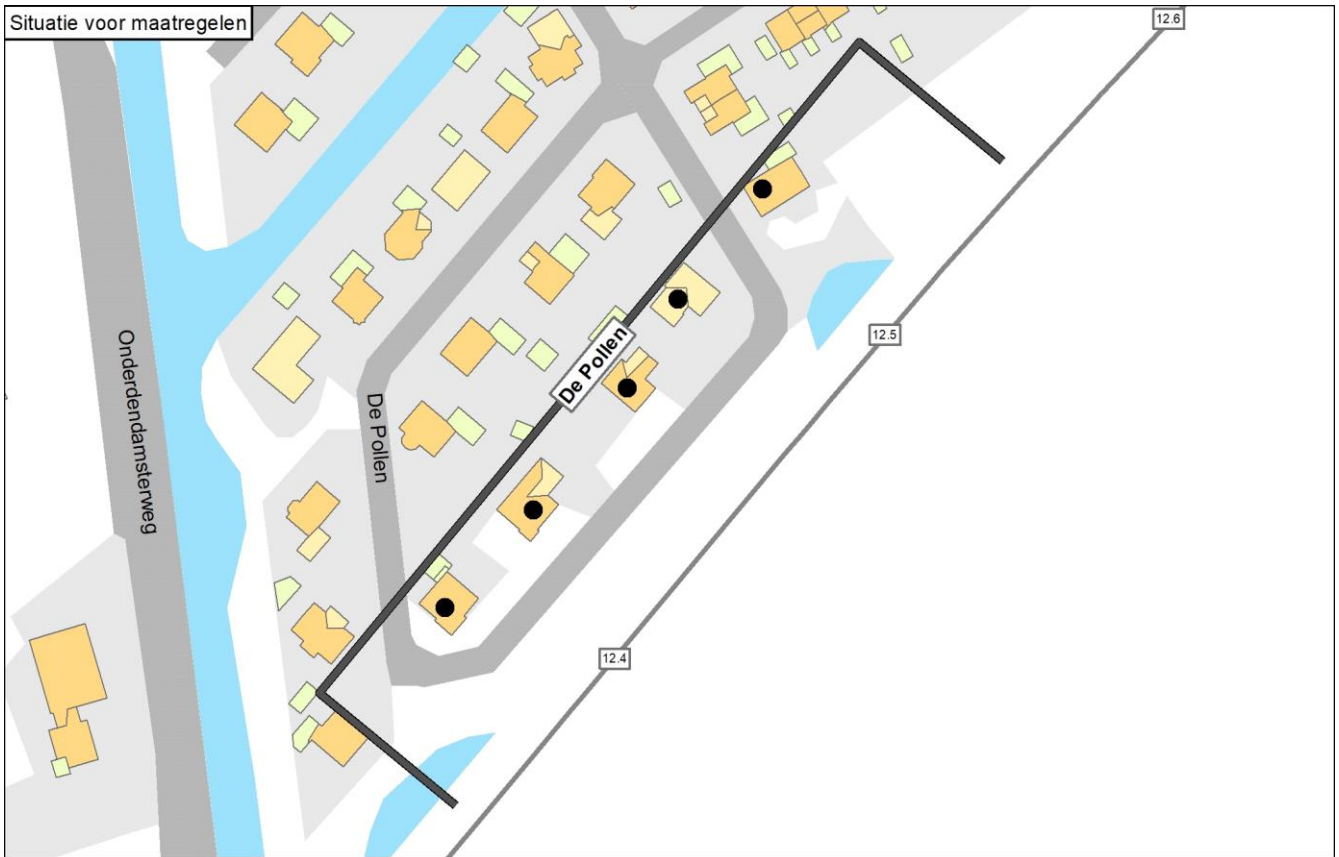
De streefwaarde voor saneringscategorie C wordt niet gehaald, maar omdat de geluidbelasting 65 dB of lager is kan nader bouwakoestisch onderzoek naar de geluidisolatie van de gevels achterwege blijven. Alle adressen waarvoor bouwakoestisch onderzoek nodig is, zijn in bijlage 2 voorzien van de aanduiding 'G' of 'G70+'.

De doelmatige geluidbeperkende maatregel is raildempers op het enkele spoor over een lengte van 200 meter.

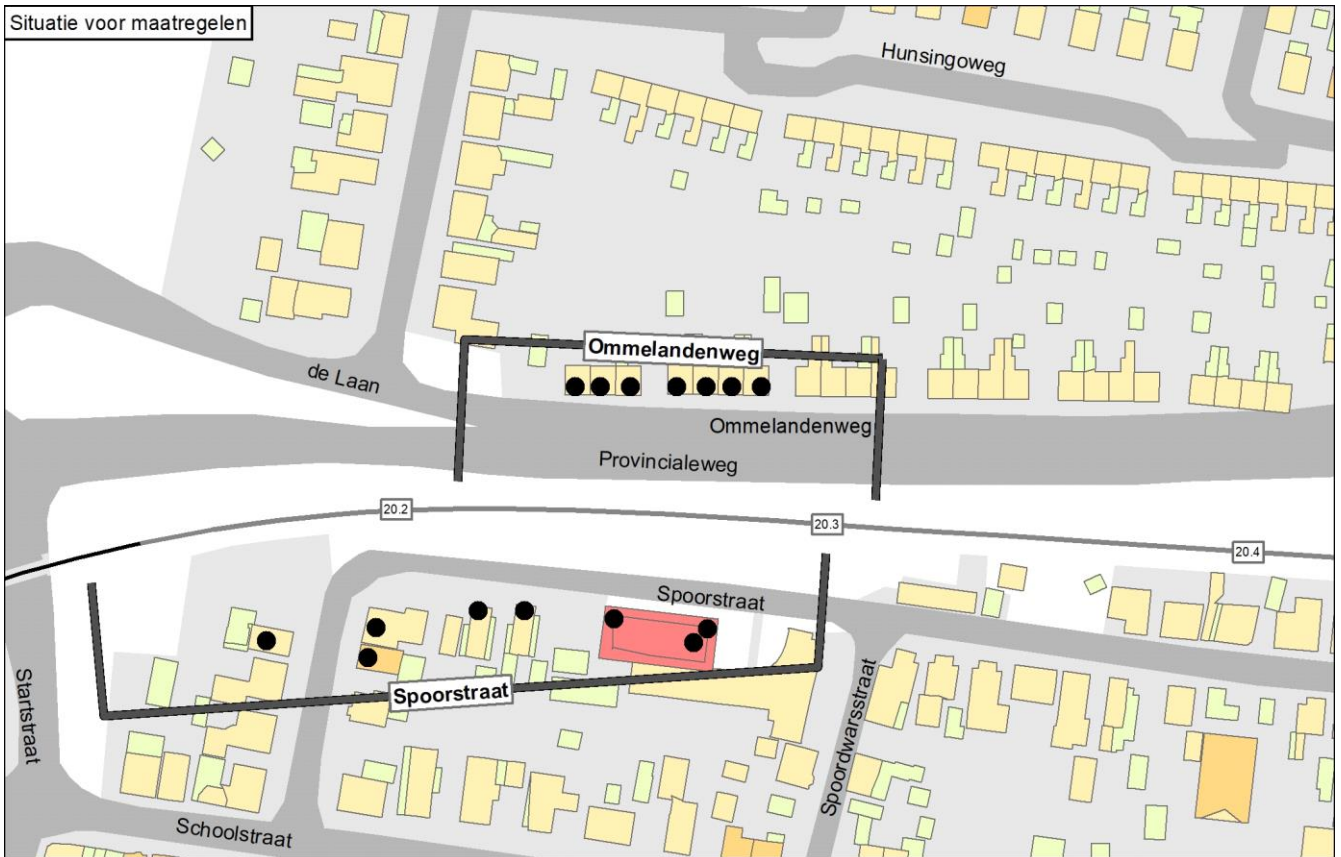
Met de geluidbeperkende maatregelen wordt de streefwaarde voor de geluidbelasting bereikt bij de saneringsobjecten. Nader bouwakoestisch onderzoek naar de geluidisolatie van de gevels is niet nodig. Alle adressen waarvoor bouwakoestisch onderzoek nodig is, zijn in bijlage 2 voorzien van de aanduiding 'G' of 'G70+'.

De doelmatige geluidbeperkende maatregel is raildempers op het enkele spoor over een lengte van 98 meter.
