Akoestisch onderzoek Geluidsanering

Gemeente Tilburg

Meerjaren Programma Geluidsanering (MJPG)

AO Tilburg Fase 1

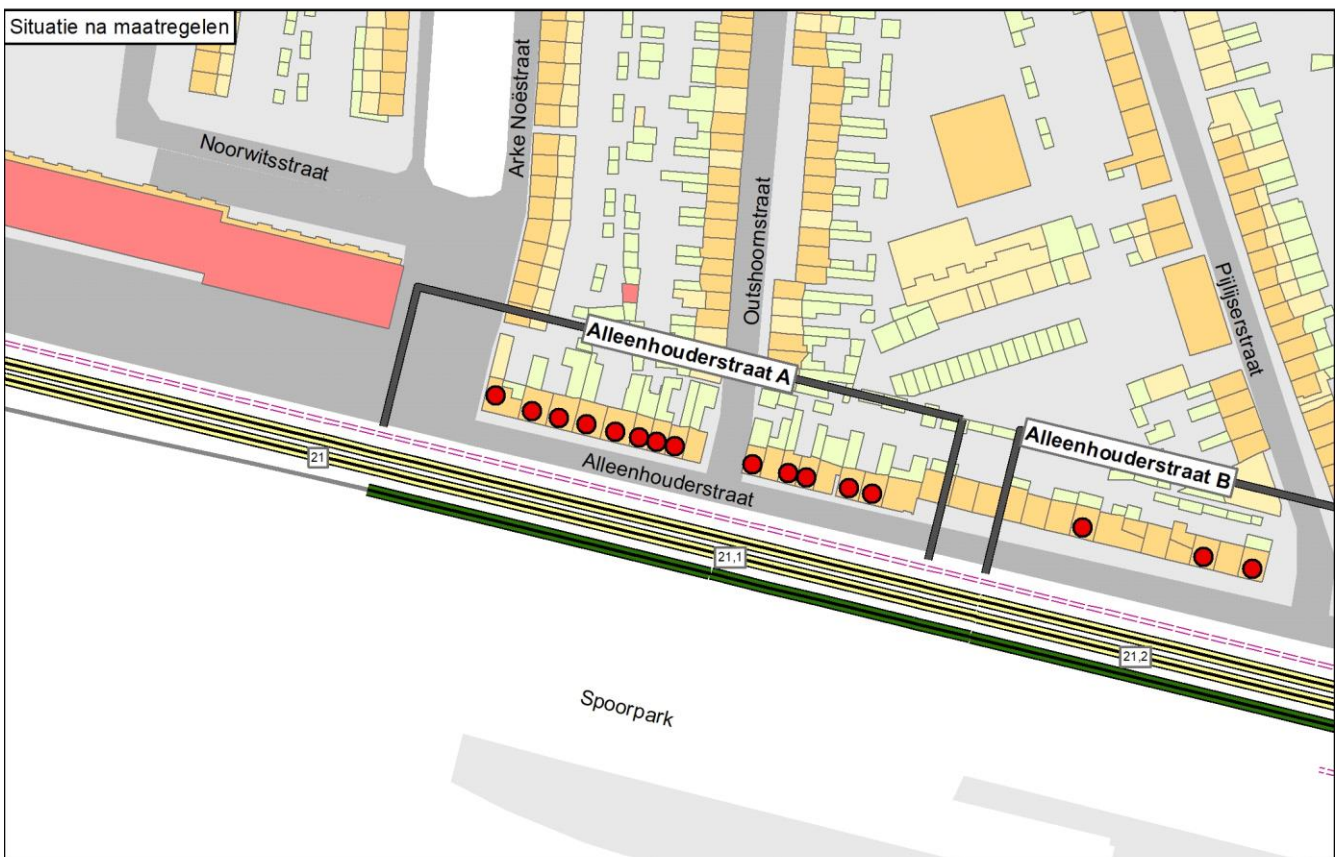
Met deze maatregelen wordt niet voor alle saneringsobjecten (woningen) in dit cluster de streefwaarde voor de sanering bereikt. Voor deze woningen zal na vaststelling van het saneringsplan een bouwakoestisch onderzoek worden uitgevoerd met betrekking tot de geluidisolatie. Hieruit blijkt of en zo ja, welke geluidwerende voorzieningen aan de gevel nodig zijn. De adressen van de betreffende woningen zijn met de clusternaam en een aanduiding 'G' (voor saneringsobjecten met een geluidbelasting onder de 70 dB) of 'G70+' (voor saneringsobjecten met een geluidbelasting boven de 70 dB) aangegeven in bijlage 2.

De integraal afgewogen maatregel is het plaatsen van raildempers op het zuidelijke spoor in combinatie met het bestaande scherm van ca. 2 meter hoog.

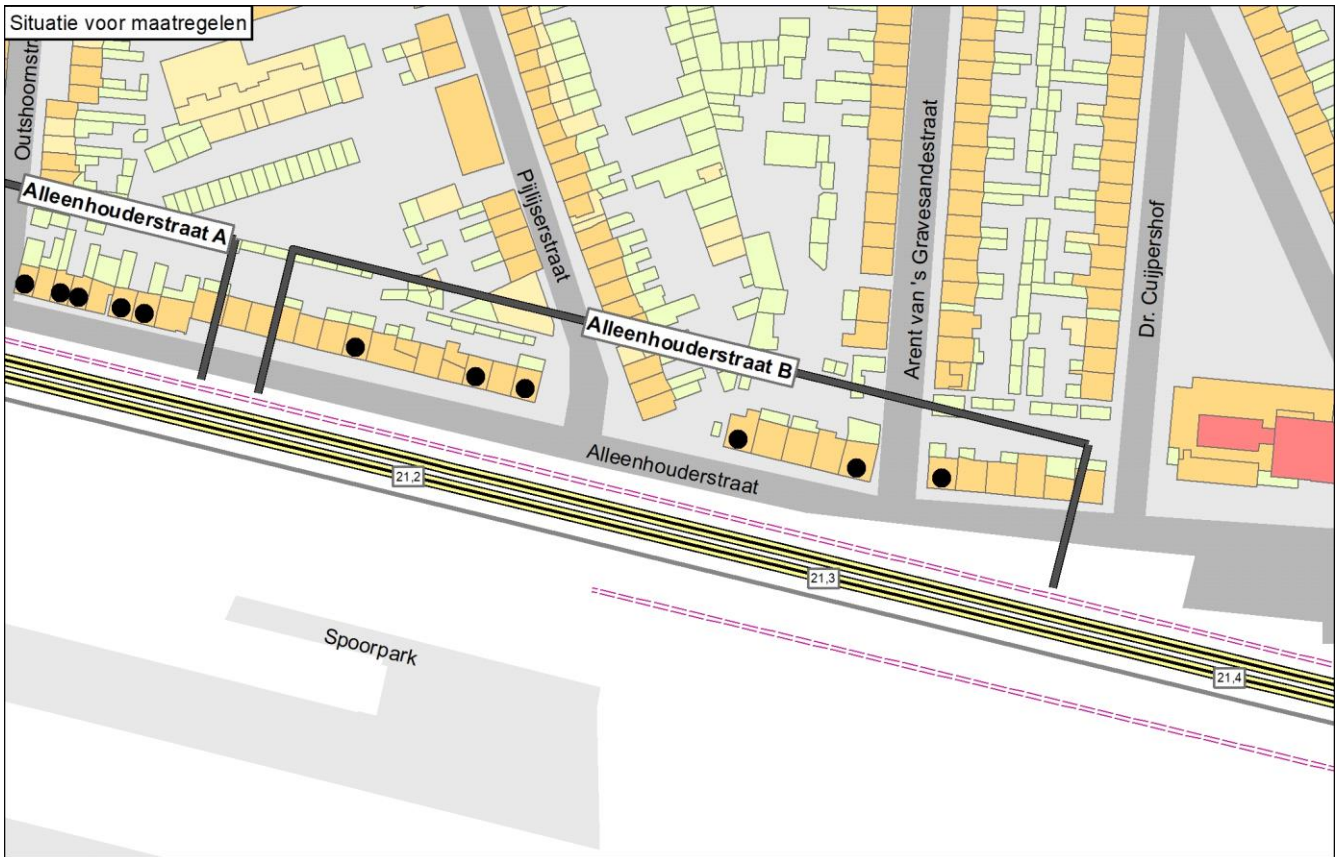
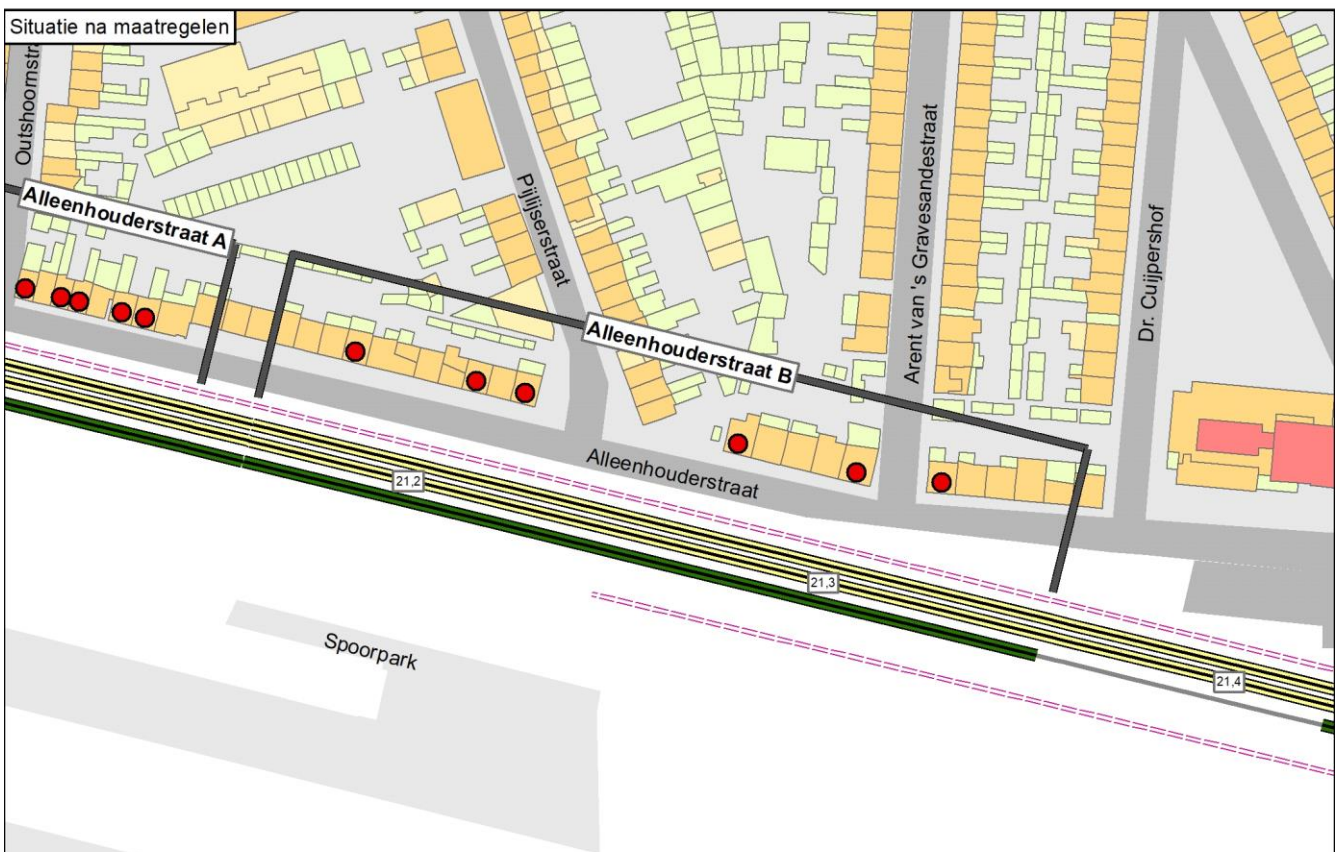
Met deze maatregelen wordt niet voor alle saneringsobjecten (woningen) in dit cluster de streefwaarde voor de sanering bereikt. Voor deze woningen zal na vaststelling van het saneringsplan een bouwakoestisch onderzoek worden uitgevoerd met betrekking tot de geluidisolatie. Hieruit blijkt of en zo ja, welke geluidwerende voorzieningen aan de gevel nodig zijn. De adressen van de betreffende woningen zijn met de clusternaam en een aanduiding 'G' (voor saneringsobjecten met een geluidbelasting onder de 70 dB) of 'G70+' (voor saneringsobjecten met een geluidbelasting boven de 70 dB) aangegeven in bijlage 2.

Onder toepassing van de stedenbouwkundige visie is de integraal afgewogen maatregel het plaatsen van raildempers op het zuidelijke spoor over de clusterlengte van 194 meter, in combinatie met het bestaande scherm van ca. 2 meter hoog.

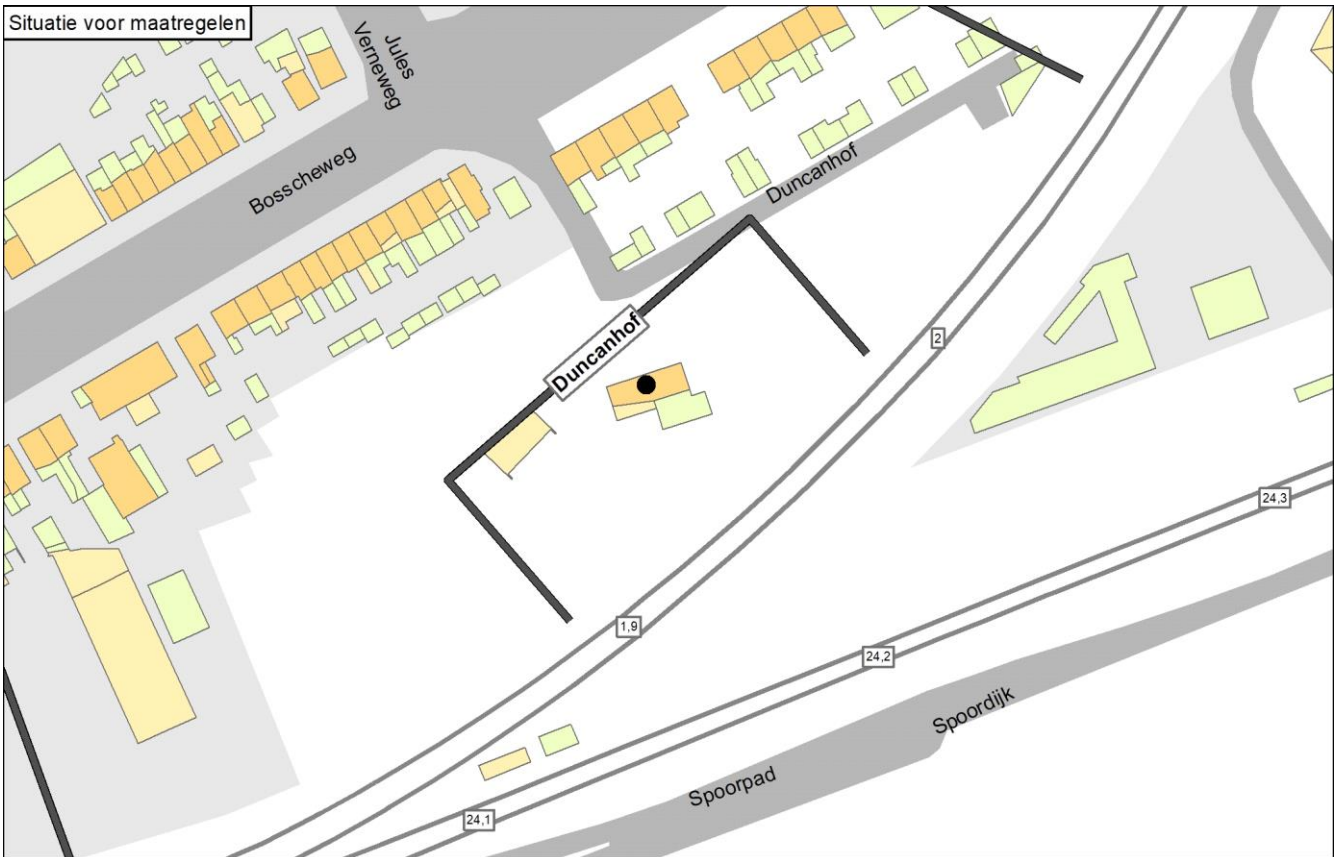
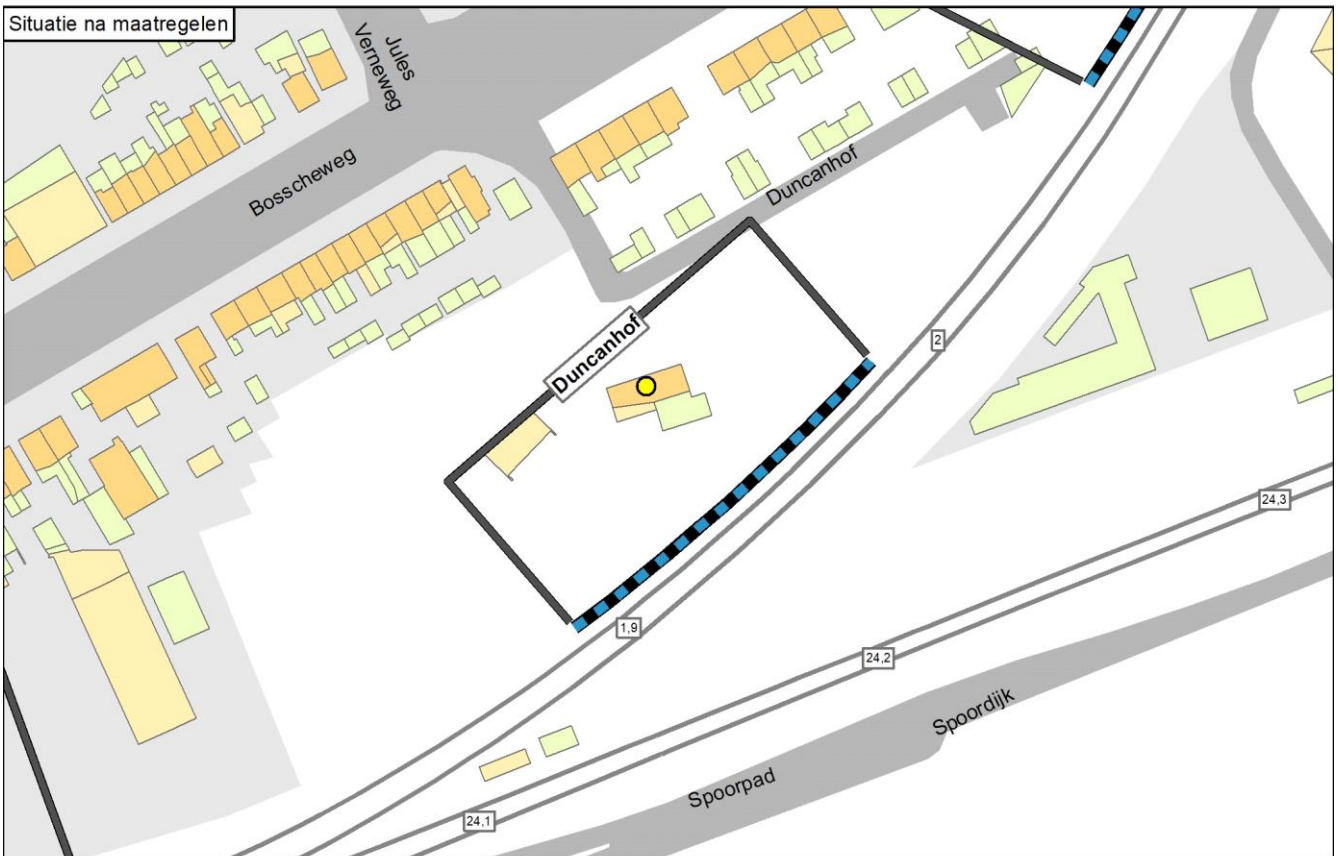
Met deze maatregelen wordt voor het saneringsobject (de woning) in dit cluster de streefwaarde voor de sanering bereikt. Er zijn daarom geen aanvullende geluidisolerende maatregelen aan de gevel van de woning nodig.

De doelmatige geluidbeperkende maatregel is een scherm van 1 meter hoog ten opzichte van de bovenkant van het spoor met een lengte van 95 meter.

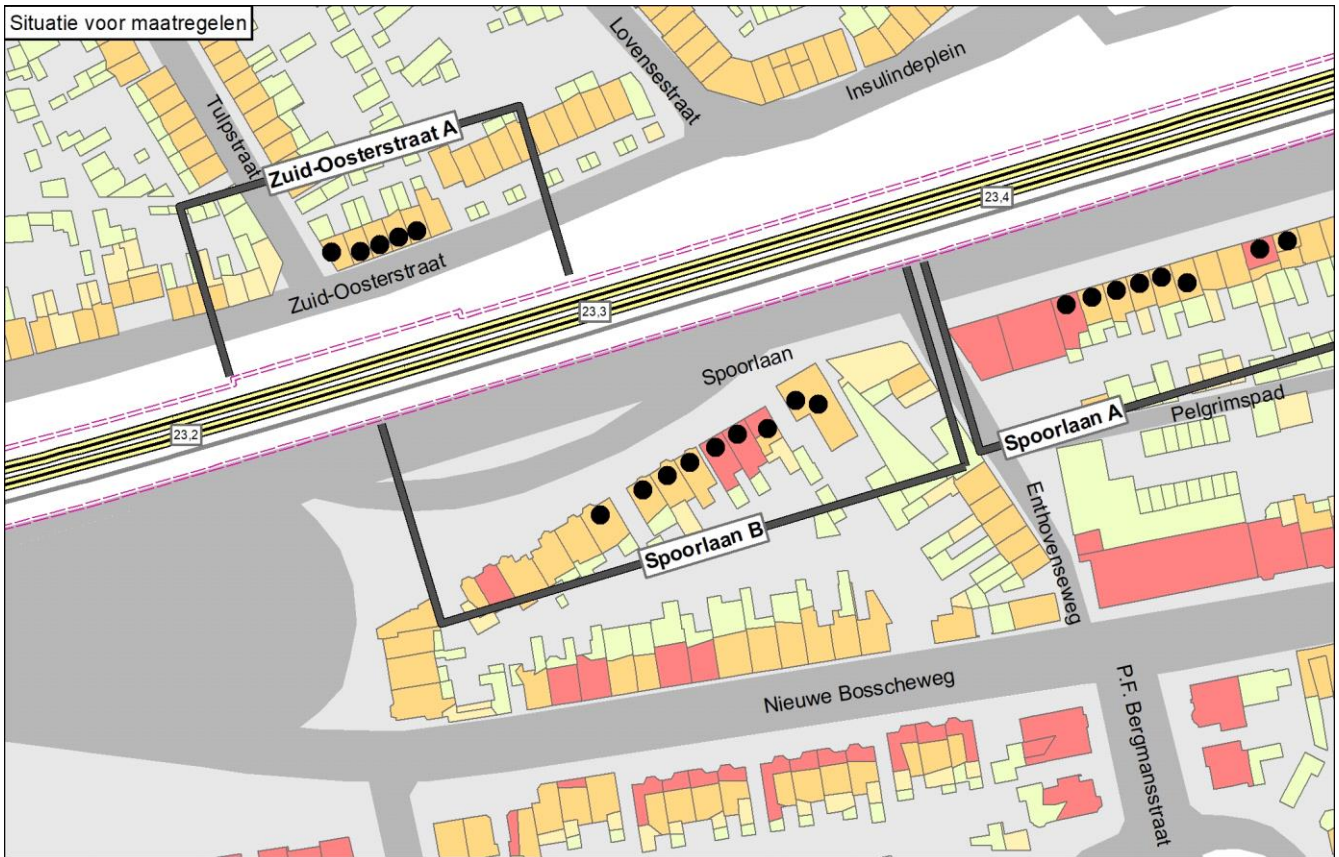
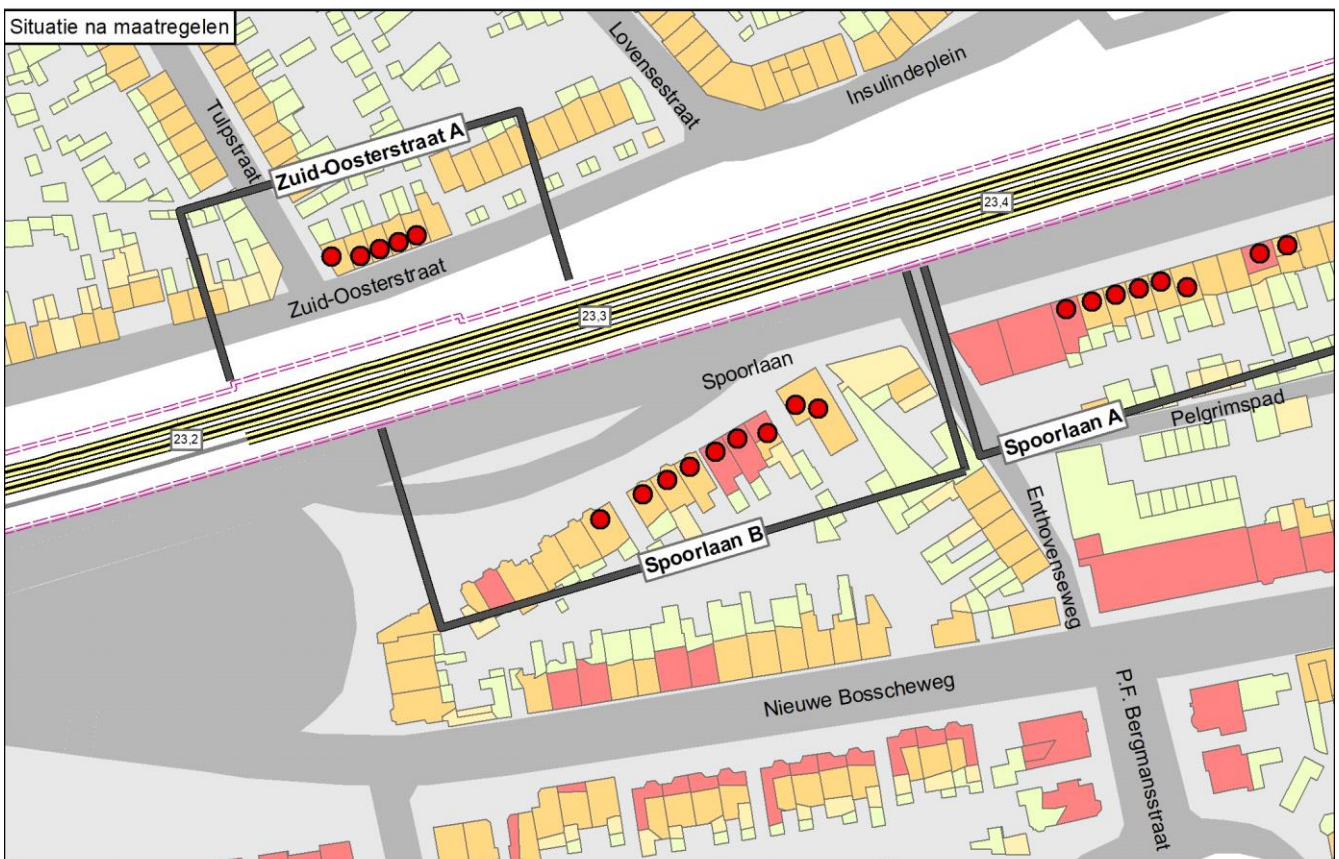
De integraal afgewogen maatregel is het plaatsen van raildempers op het zuidelijke spoor waar technisch mogelijk over ca. 130 meter, in combinatie met het bestaande scherm van 2 meter hoog ten opzichte van de bovenkant van het spoor.
